Konzept zur Starkregen- und Hochwasservorsorge für die Verbandsgemeinde Saarburg-Kell

Örtliches Vorsorgekonzept für die Ortsgemeinde Ockfen

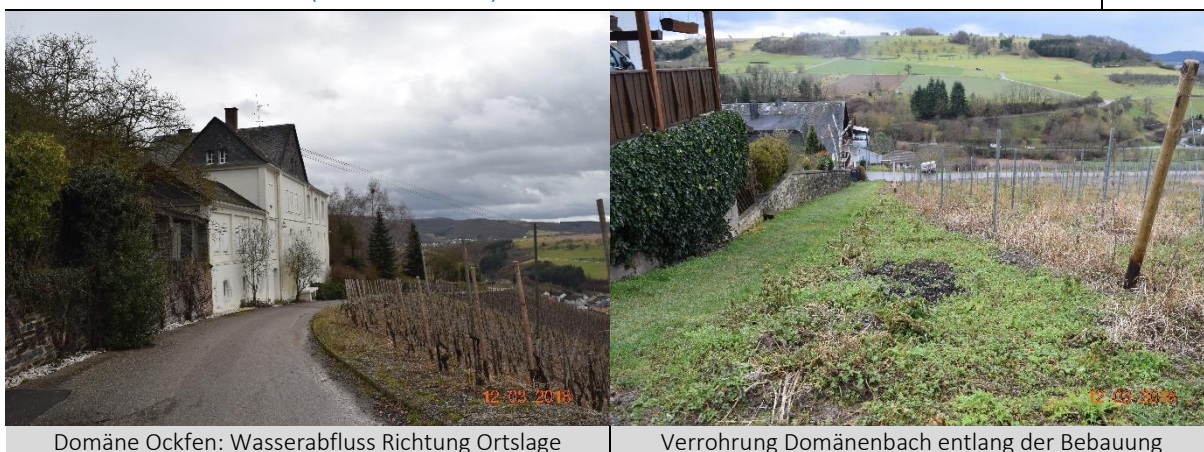
Nr. 1

Domäne Ockfen: Wasserabfluss Richtung Ortslage

Verrohrung Domänenbach entlang der Bebauung

Der Domänenbach verläuft von der Domäne kommend im Weinberg sowie in Teilen der bebauten Ortslage verrohrt, bevor er am Festplatz in den Ockfener Bach mündet. Seitens der VG-Werke wurde das Gewässer in den 1980er Jahren umgelegt. Im Geoportal des Landes ist der Bach nicht als Gewässer eingetragen. Auch deswegen ist die Einordnung des Bachlaufes als Gewässer und die sich daraus ergebende Zuständigkeit für dessen Unterhaltung und die der gewässerbezogenen Einrichtungen, wie bspw. Einlassbauwerke, seit Jahren ungeklärt. Bei Starkregen kommt es mitunter dazu, dass Wasser entlang der Straße zur Domäne in die bebaute Ortslage fließt. Auch im Bereich der Straße „Im Wiesplätzchen“, an den Einlassbauwerken und dem Beginn der Verrohrung, entlang der Bebauung am westlichen Rand der Ortslage, trat Wasser über und führte zu einer Gefährdung von Grundstücken und Gebäuden.

Die Zuständigkeit für das Gewässer soll abgestimmt und festgelegt werden, sodass notwendige Unterhaltungs- und Verbesserungsmaßnahmen durch den Zuständigen umgesetzt werden können. Eine Kamerabefahrung der verrohrten Abschnitte soll den statischen und hydraulischen Zustand überprüfen, um etwaige Mängel festzustellen. Im Rahmen des anstehenden Bodenordnungsverfahrens (siehe Kapitel 3.2) sollen die bekannten Missstände berücksichtigt und die Situation bei zukünftigen Starkregenereignissen verbessert werden.

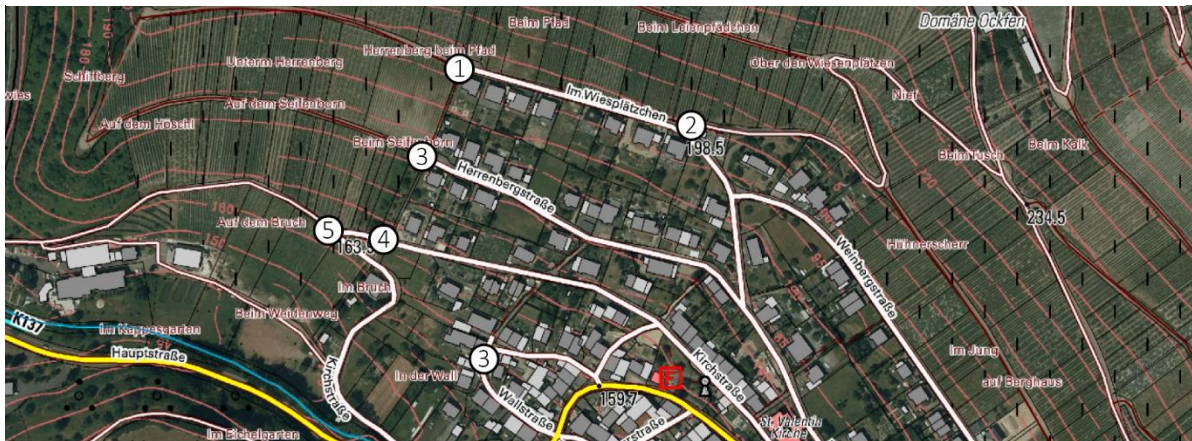
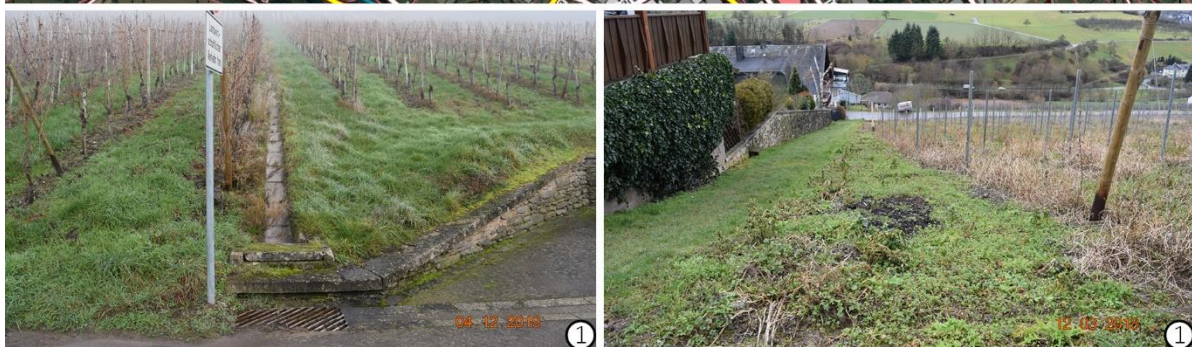
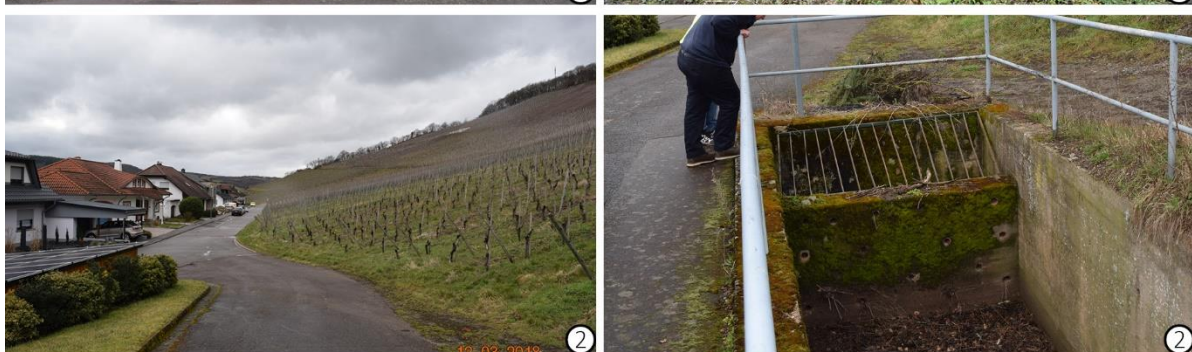
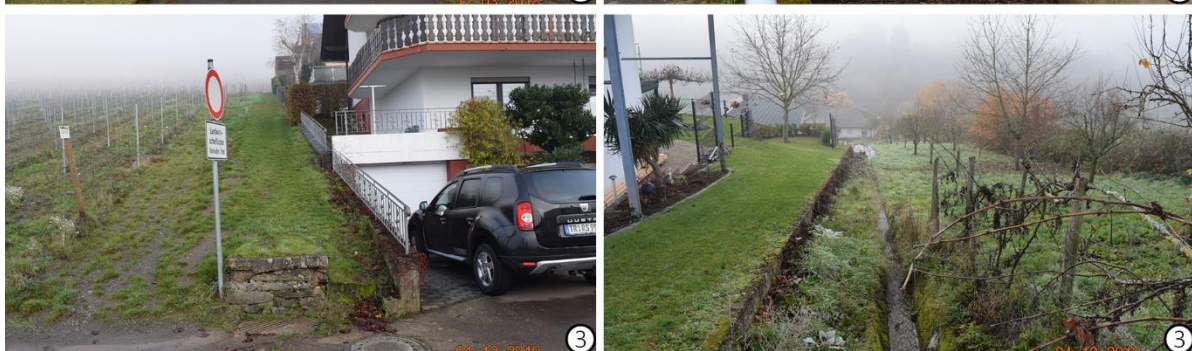
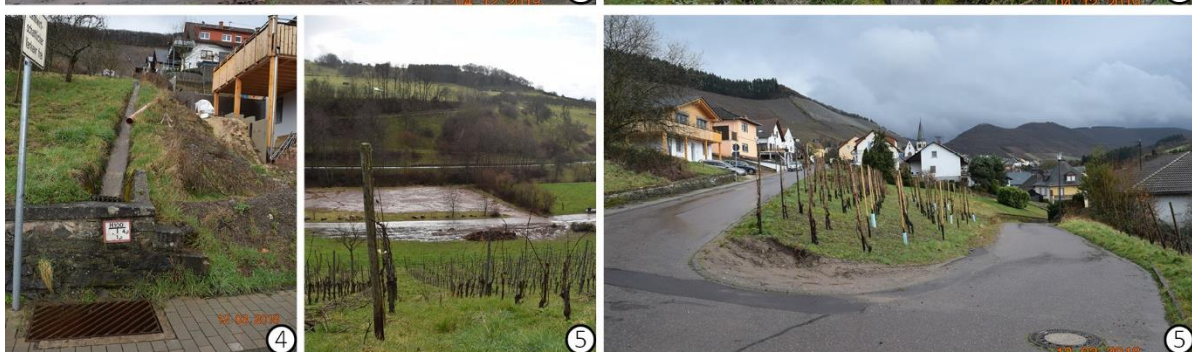
Abb. 8: Domänenbach und Außengebietsentwässerung

Der Bach fließt in den Weinbergen unterhalb der Domäne verrohrt und wird im Dorf in einen Vorfluter geleitet. Bevor der Bach durch die VG-Werke in den 1980er Jahren umgeleitet wurde, verlief er entlang des Feuerwehrhauses. Die Ortsgemeinde vertritt den Standpunkt, dass es sich um ein Gewässer 3. Ordnung handelt und dementsprechend die VG für die Unterhaltung zuständig ist. Auch seitens der Verbandsgemeindewerke erfolgt keine Unterhaltung der Anlagen, sie sehen die Zuständigkeit ebenfalls bei der VG.

Am Einlassbauwerk kommt es gelegentlich zum Übertreten des Wassers auf die Straße und zu einem Abfließen in die Ortslage. Die Häuser in der Kreuzung zur Straße „Im Wiesplätzchen“ sind dann betroffen. Neben Wasser- kommt es auch zu Materialtransport von der Domäne bis ins Dorf. Der Einlass an der Domäne soll aus diesen Gründen regelmäßig kontrolliert und gereinigt werden, um einen Abfluss entlang der Straße zu vermeiden.

Am Weg zur Domäne befindet sich ein groß dimensionierter Geröllfang vor der Verrohrung in der Straße „Im Wiesplätzchen“. Auch hier sind die regelmäßige Unterhaltung und Leerung sowie Überprüfung der Funktionsfähigkeit notwendig, um Häuser in der Straße nicht zu gefährden. (siehe Abb. 8). Das Bauwerk selbst kann baulich durchaus verbessert werden, insbesondere der eingebaute Schrägrechen. (Zu Beispielen für die Optimierung von Einlassbauwerken siehe Kapitel 4.2 im Allgemeinen Konzeptteil (TEIL A)).

In der Straße ist nach Starkregen oft Schlamm und Geröll abgelagert. Am Ende der Straße leitet eine Betonrinne der Außengebietsentwässerung Wasser in den verrohrten Bach ein. Der bestehende Einlaufrost ist aufwändig in der Pflege und Unterhaltung und soll optimiert werden. Nach Starkregenereignissen ist der Kanal in der Straße überlastet und die Kanaldeckel halten dem Druck nicht stand. Sinnvollerweise sollte das Gefälle der Straße das Wasser dem Gewässer zuführen, welches nicht mehr verrohrt, sondern offengelegt an der Ortslage vorbeiführt. Eine Offenlegung des Gewässers muss technisch und hydraulisch geprüft werden, um die Machbarkeit im sehr steilen Gefälle festzustellen und eine unter Umständen dadurch sich verschärfende Gefährdung für die Bebauung auszuschließen.

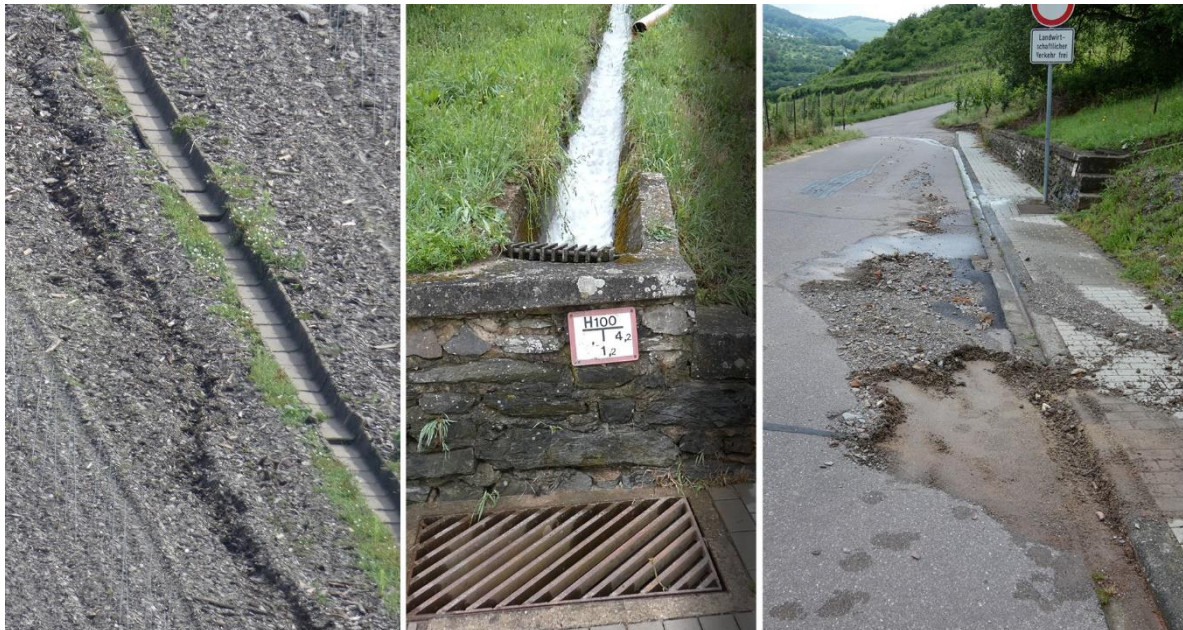
Abb. 9: Entwässerungsrinne entlang der Bebauung zwischen Kirchstraße und „Im Wiesplätzchen“

Im Bereich Kirchstraße werden Gewässer und Außengebietsentwässerung wieder offen in einer Halbschalentrasse geführt. Bei vergangenen Starkregen führte die aktuelle Situation zu einem

oberflächlichen Abfließen des Wassers entlang der Grundstücksgrenzen und Wasser trat vereinzelt in die Privatgrundstücke über – bspw. in das Grundstück Kirchstraße 32 (siehe Abb. 9).

Eine sehr gute Möglichkeit, die bestehende Problematik zu verbessern und die Entwässerung des Außengebietes sowie des Gewässers zu verbessern, besteht durch das bevorstehende Bodenordnungsverfahren (siehe Kapitel 3.2). Hier sollten die genannten Aspekte berücksichtigt werden und die Entwässerung auch unter dem Aspekt der Starkregenvorsorge überarbeitet werden.

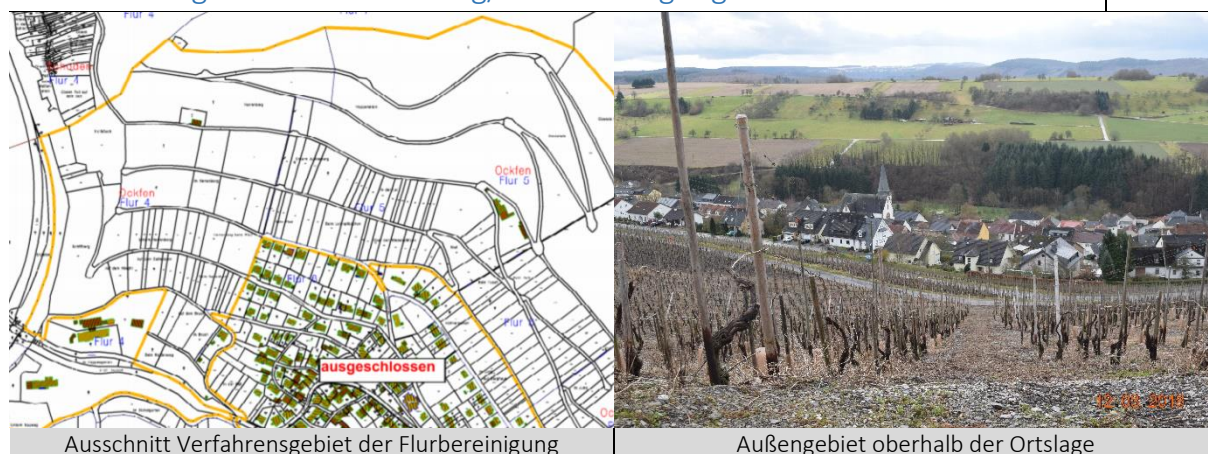
Nr. 2

Aus Sicht der Starkregenvorsorge ist die Außengebietsentwässerung oberhalb der bebauten Ortslage dabei ein wesentlicher Punkt und sollte dringend überprüft und vor dem Hintergrund eines möglichen Versagens der Entwässerungseinrichtungen bei Starkregen überarbeitet werden. Mit dem Ziel, dass oberflächlich abfließende und auf Straßen und Wege übertretende Wasser nicht gezielt in die bebauten Ortslage zu leiten. Dazu sollten nach Möglichkeit Notabflusswege hergestellt werden, die das Wasser von der Bebauung weggleiten.

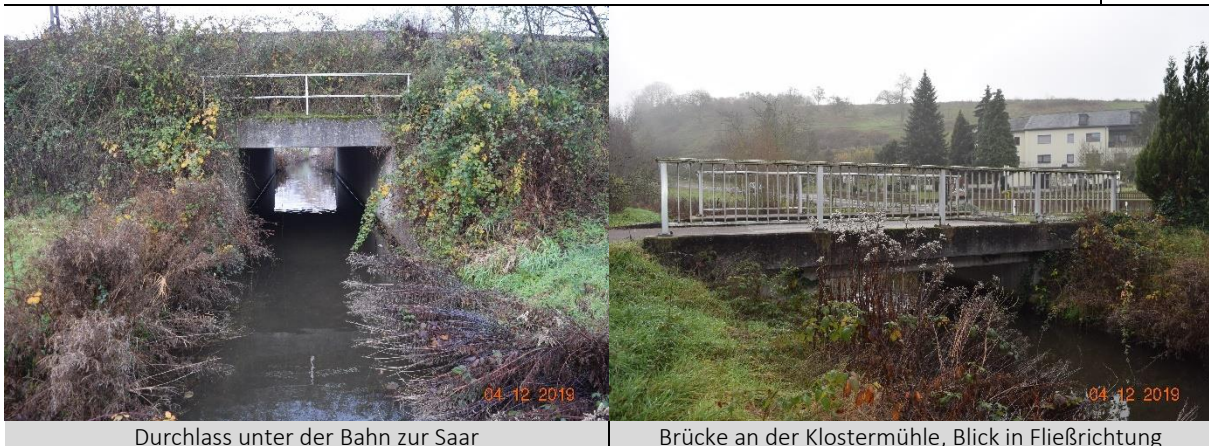
Nr. 3

Die Hochwassergefährdung am Ockfener Bach besteht zum einen durch Rückstau bei Extremhochwasser der Saar (siehe Kapitel 2.1) und zum anderen bei Hochwasserführung des Ockfener Baches

Die Erhöhung der Hochwasservorsorge der überschwemmungsgefährdeten Anlieger liegt, zusätzlich zu möglichen Verbesserungen durch öffentliche Maßnahmen, auch in Zuständigkeit der Grundstückseigentümer und potenziell Betroffenen, wie etwa am Anwesen der Klostermühle.

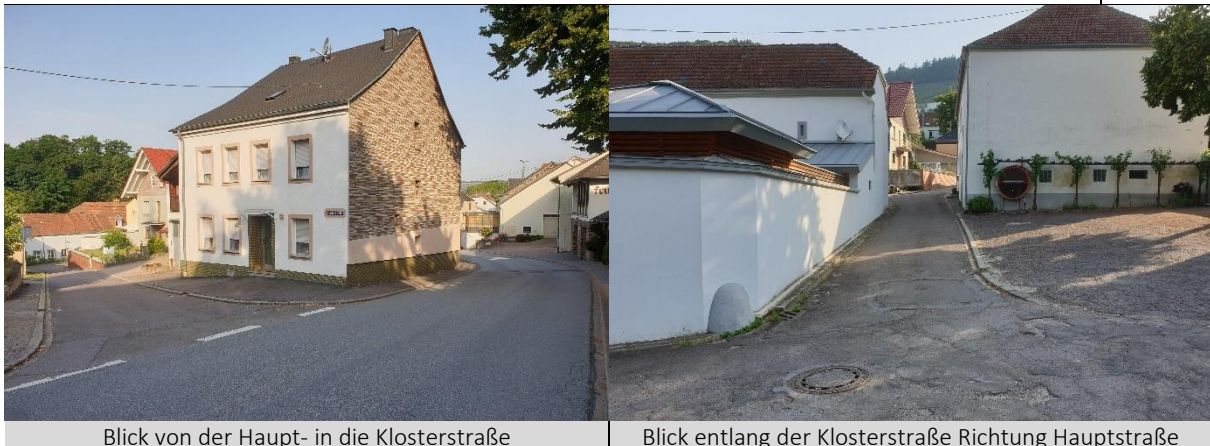
Nr. 4

Die Klosterstraße und auch das Teilstück Im Cordel sollen ausgebaut werden. Nach Starkregen kam es bereits zu Wasserabfluss entlang der Hauptstraße (K 137) sowie in der Klosterstraße (siehe Abb. 11).

Die Herstellung eines Notabflussweges in der Klosterstraße bei der anstehenden Straßenbaumaßnahme soll beinhalten:

- Anlegen eines negativen Dachprofils in der Klosterstraße
- Ableitung des Wassers über die Parkplatzzufahrt der Lebenshilfe
- Modellierung einer Mulde zur Wasserführung über das unterhalb liegende Wiesengrundstück in den Ockfener Bach, unter Betrachtung und Berücksichtigung der Höhenverhältnisse und der hydraulischen Kapazität des Gewässers

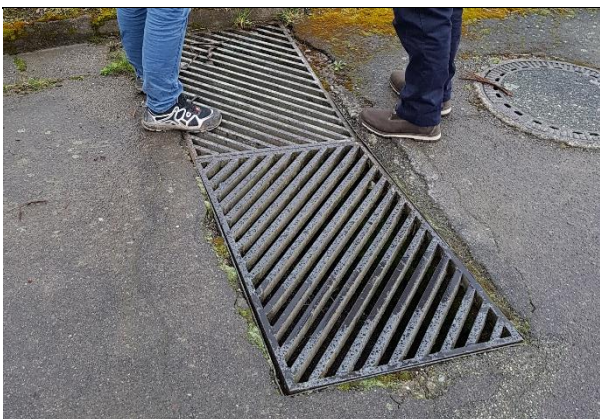
Nr. 5

Einlassrost am Weg in Verlängerung der Bocksteinstraße

Am oberen Ende der Bocksteinstraße bestehen Einläufe am Wirtschaftsweg, die bei Starkregen bereits durch Geschiebe zugesetzt waren, wodurch es zu Wasserabfluss in die Ortslage kam. Die Verrohrung der Einlässe führt unter dem Friedhof hindurch. Nach Aussage der Ortsgemeinde sollte der bestehende Kanal in der Bocksteinstraße saniert werden (aktuell Mischsystem), auch aufgrund

Um die Situation für zukünftige (Stark)Regenereignisse zu entschärfen, soll durch Herrichtung des Notabflussweges die Gefährdung für die angrenzende Bebauung reduziert werden. Eine Option wäre es, das Wasser entlang der Bocksteinstraße zu führen und über die Hauptstraße (K 137) und die unterhalb anschließende Brachparzelle bzw. den neben liegenden Fußweg („Im Cordel“) in Richtung des Ockfener Baches abzuleiten. Als Alternative wäre zu prüfen, das am Einlass des Wirtschaftsweges überschüssige Wasser entlang des Friedhofes in Richtung des Gewässers abzuleiten (siehe Abb. 12).

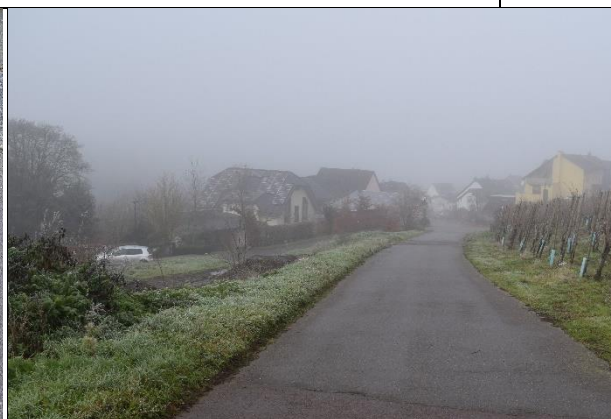
Blick Richtung Bocksteinstraße von oberhalb Friedhof

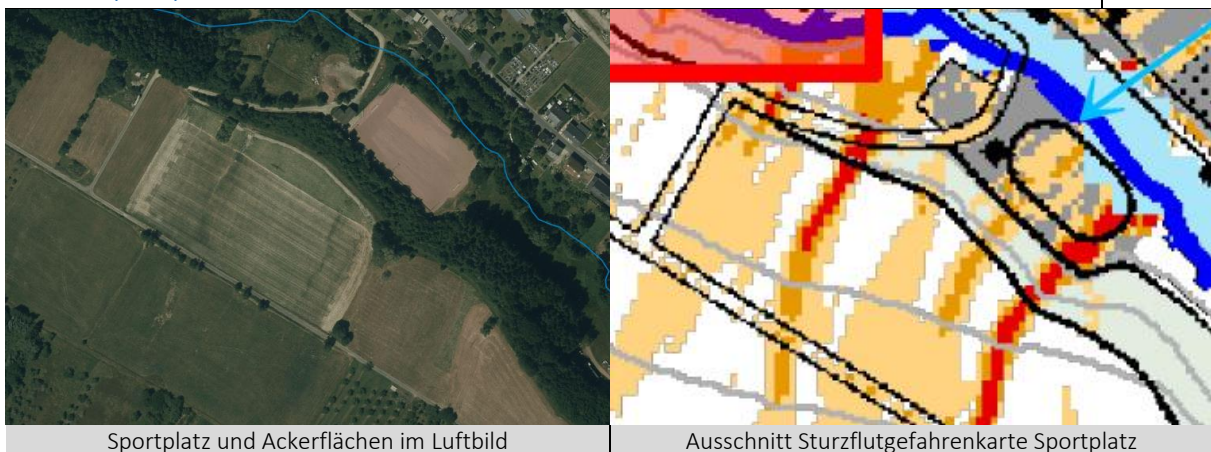
Nr. 6

Sportplatz und Ackerflächen im Luftbild

Ausschnitt Sturzflutgefahrenkarte Sportplatz

Der Verlauf des Ockfener Baches entlang des Sportplatzes macht keine Probleme, nach Auskunft der Ortsgemeinde aber wird der Sportplatz bei Starkregenereignissen durch das oberhalb liegende Außengebiet überflutet. Hierbei werden erhebliche Bodenmassen aus den landwirtschaftlichen Nutzflächen (derzeit Maisanbau) erodiert und auf dem Sportplatz abgelagert. In einem gesonderten Ortstermin wurde dem Planungsbüro der Sachverhalt vor Ort erläutert, anschließend wurde folgende mögliche Lösung mit dem Ortsbürgermeister erörtert:

- Anlage eines Abfanggrabens ggfs. mit Leitdamm talseitig des oberhalb der Böschung gelegenen Wirtschaftsweges (Erdweg) mit beidseitigem Gefälle (Sohlbreite ca. 1 Meter, Tiefe ca. 0,70 m, Breite Oberkante Böschung ca. 2 Meter)
- Führung des Abfanggrabens beidseitig bis hinter den Sportplatz, im Bereich asphaltierter Wirtschaftsweg Anlage Furt
- Anlage einer flachen begrüntem Geländemulde im Privatgelände zum Ockfener Bach hin. Die Mulde kann so flach ausgezogen sein, dass die gegenwärtige Nutzung nicht nachteilig verändert wird.

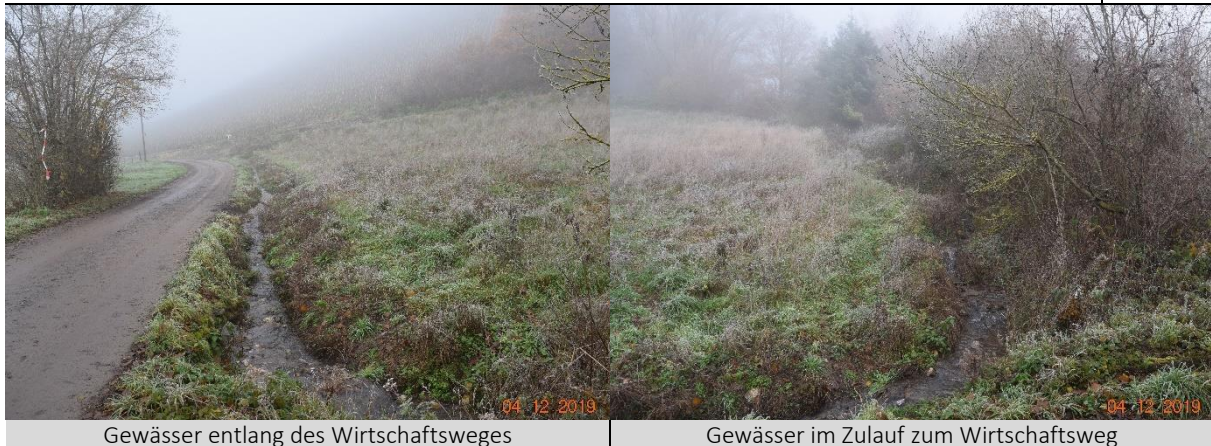
Nr. 7

Gewässer entlang des Wirtschaftsweges

Gewässer im Zulauf zum Wirtschaftsweg

Der Geisbergbach (im Geoportal auch als Gersbergbach verzeichnet; umgangssprachlich „Dollweschbach“) ist ein Gewässer 3. Ordnung östlich der bebauten Ortslage, dass nach Querung des Wirtschaftsweges in Verlängerung der Straße „Zum Geisberg“ in den Ockfener Bach mündet. Es gibt bereits Ideen und interne Abstimmungen zur Renaturierung des Gewässers. Aus dem Hang kommend verläuft das Gewässer entlang des Wirtschaftsweges und wird dann in den Bach geführt. Nebenliegend befindet sich eine Teichanlage des Angelsportvereins. Eine direkte Gefährdung der Ortsbebauung besteht durch dieses Gewässer nicht.

Ergebnis: Maßnahmen zur Renaturierung des Gewässers sind aus ökologischen Aspekten sinnvoll – Hochwasservorsorgemaßnahmen für die Ortslage sind hier nicht relevant.

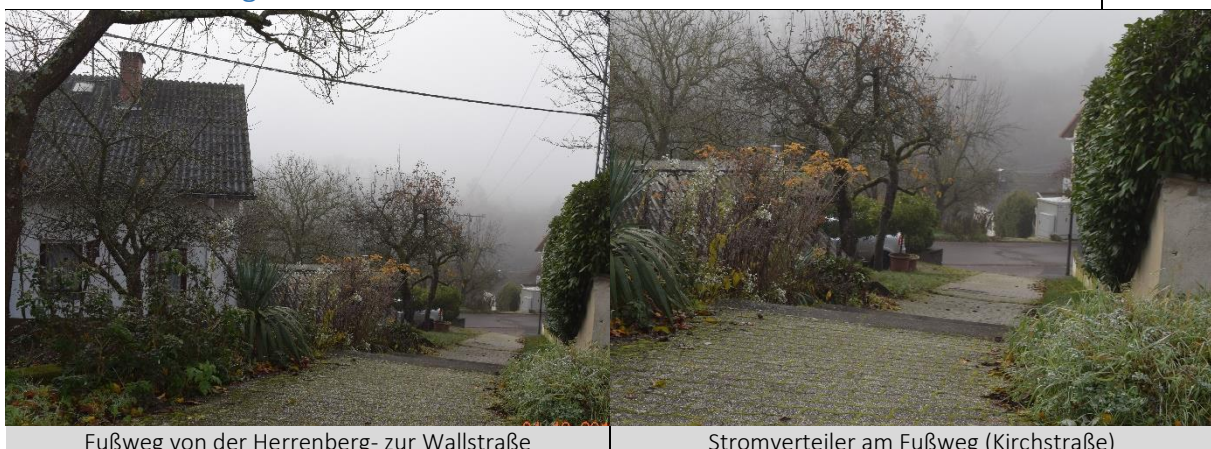
Nr. 8

Fußweg von der Herrenberg- zur Wallstraße

Stromverteiler am Fußweg (Kirchstraße)

In der Sturzflutgefahrenkarte sind Abflusskonzentrationen im Außenbereich gekennzeichnet, die auch den Bereich Herrenberg-, Kirch- und Wallstraße beaufschlagen könnten. Nach Auskunft der Anlieger kam es auch bereits zu leichtem Abfluss entlang des Fußweges zwischen Herrenberg- und Wallstraße, der so gewissermaßen auch als Notentlastungsweg fungiert. Sollte es zukünftig verstärkt

Am Fußweg in der Kirchstraße stehen eine Compact Station und ein Stromkasten. Hier ist zu überprüfen, inwieweit diese durch Starkregenabfluss ausfallgefährdet sind.

zu Problemen in diesem Bereich kommen, wäre zu prüfen, ob ein Ausbau dieses Notabflussweges im Fußweg von der Herrenbergstraße bis zur Wallstraße und darüber hinaus bis zum Bach umsetzbar ist.

Ergebnis: Die Anlieger sollten prüfen, ob ein Abfluss vom Fußweg in die Privatgrundstücke vorkommen könnte und ggf. durch Maßnahmen der Eigenvorsorge dies vermeiden – etwa durch Randsteine an der Grundstücksgrenze (siehe Kapitel 5 im Allgemeinen Konzeptteil (TEIL A)).
