Konzept zur Starkregen- und Hochwasservorsorge für die Verbandsgemeinde Saarburg-Kell

Örtliches Vorsorgekonzept für die Ortsgemeinde Palzem

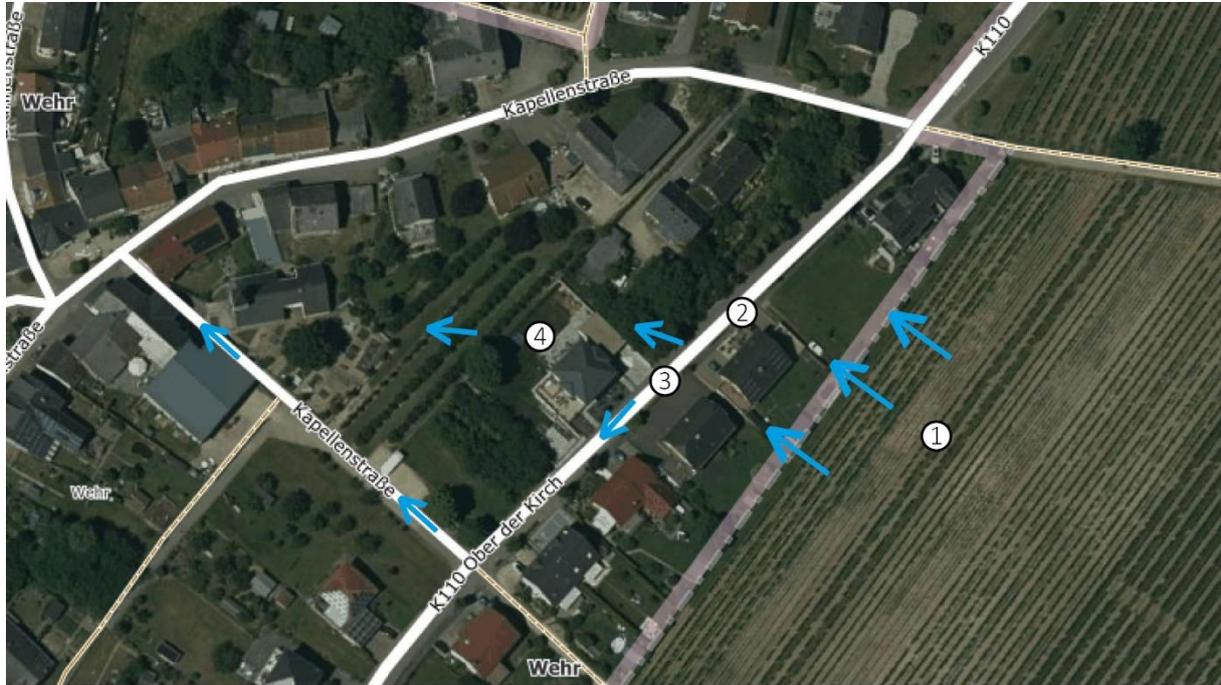
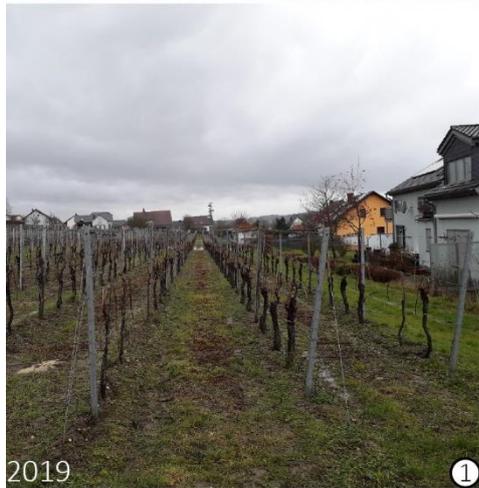
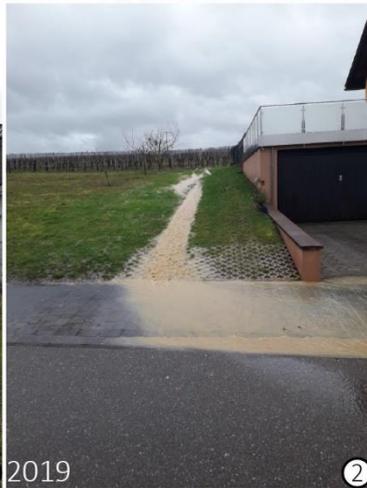
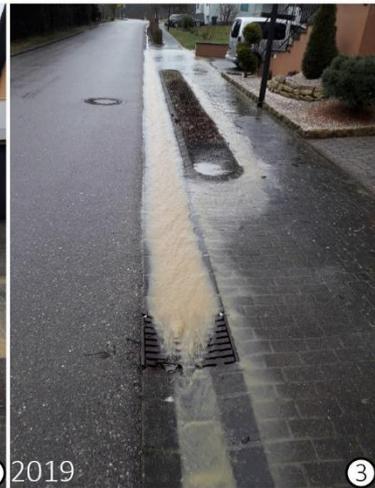
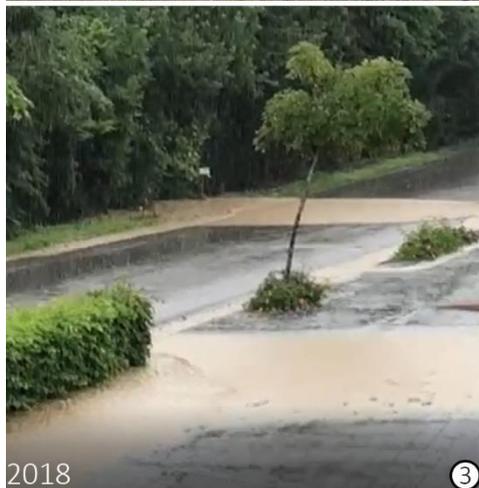
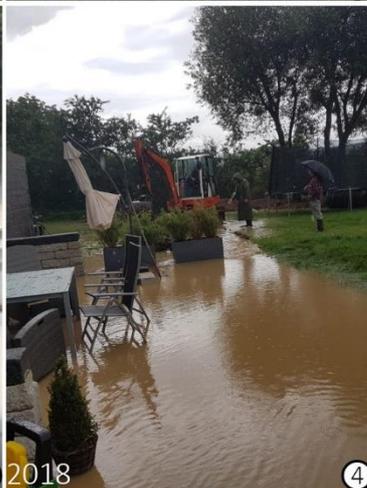
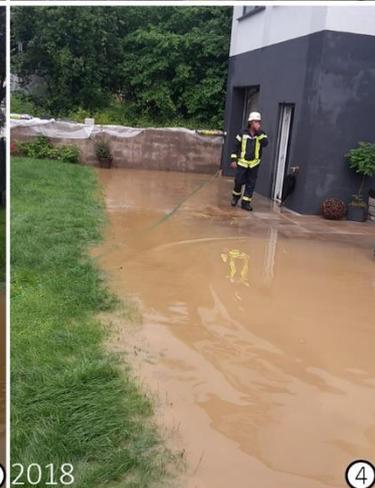
Abb. 2: Starkregenabfluss in der Straße „Ober der Kirch“ 2018 und 2019

Durch das Starkregenereignis am 1. Juni 2018 waren vor allem die Ortsteile Wehr und Helfant betroffen. In Wehr tritt die Problematik des wild abfließendes Wassers aus dem Außengebiet in die Straße „Ober der Kirch“ verstärkt seit der Flurbereinigung und der Auflösung der ehemals kleinteiligen Parzellierung und Entwässerung auf, vor allem jedoch mit den in den vergangenen Jahren stärker auftretenden Starkregen. 2018 und 2019 waren die Anlieger in der Straße „Ober der Kirch“ betroffen vom Abfluss aus den Flächen (siehe Abb. 2), insbesondere das Wohngebäude und Grundstück von Hausnummer 5 (siehe Fotos Nr. 4 in Abb. 2). Das Wasser floss auch über das Nachbargrundstück und weiter über die Obstplantage (Gemeindefläche) und den Friedhof in die Kapellenstraße sowie entlang der Straße „Ober der Kirch“ in die Kapellenstraße (siehe auch Kapitel 3.3.1).

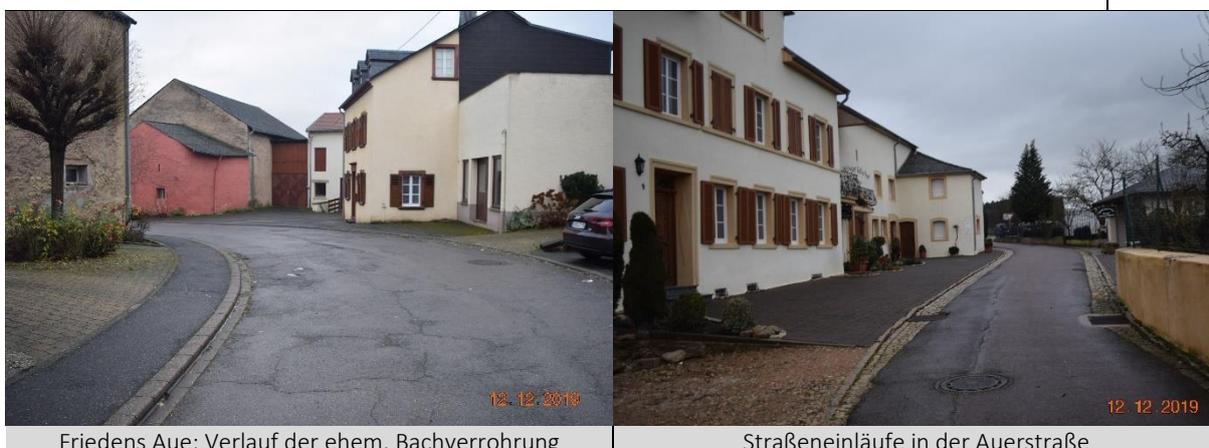
Nr. 1

Innerorts wurde in früheren Zeiten ein Bachlauf in ein Gewölbe verlegt. Dem Bach wird Wasser des naheliegenden Brunnens sowie der Straßen zugeführt. Nachdem es in einem Teilstück zu einem Einsturz kam, wurde seitens der Verbandsgemeindewerke eine Verrohrung eingebaut, um einen weiteren Einsturz zu verhindern. Der Zustand sowie Statik und Durchgängigkeit der Verrohrung bzw. des Gewölbes sind bislang nur zu einem Teil per Kamerabefahrung festgestellt worden.

Um den gesamten Zustand der Bachverrohrung bzw. des Gewölbes zu erfassen, soll die Befahrung mittels Kamera auch im fehlenden Teilstück erfolgen. Damit soll auch die Durchgängigkeit festgestellt und ggf. erforderliche Maßnahmen zur Herstellung eines statisch einwandfreien und funktionsfähigen Zustandes identifiziert werden. Die Zuständigkeit der Anlagen liegt bei den Verbandsgemeindewerken.

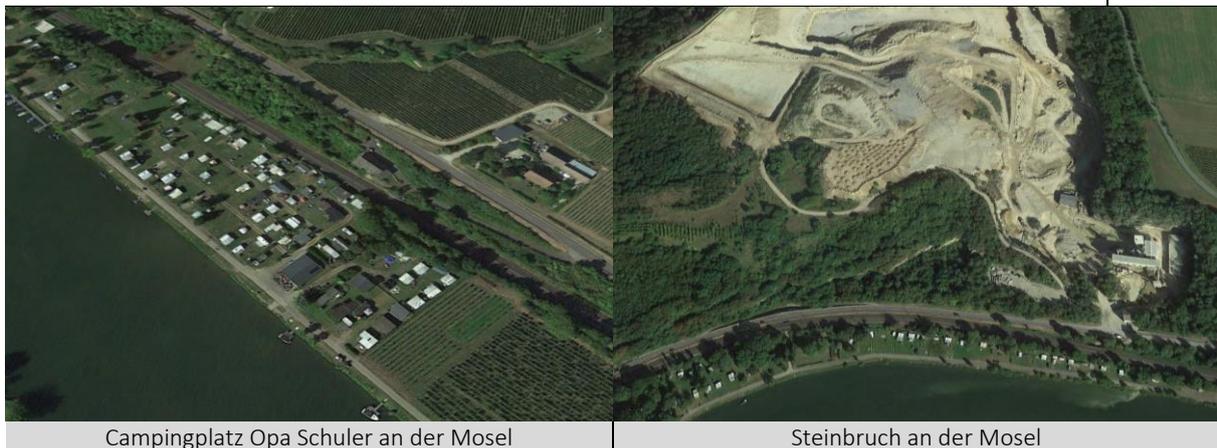
Nr. 2

Der Campingplatz an der Mosel liegt komplett im Überschwemmungsbereich eines möglichen Extremhochwassers der Mosel. Bereits ein zehnjährliches Ereignis überschwemmt nahezu alle Bereiche des Platzes, bei einem hundertjährigen Hochwasser beträgt der Wasserstand zwischen drei und vier Meter auf einem Großteil des Platzes (siehe Kapitel 2.1). Um bei einem bevorstehenden Moselhochwasser gerüstet zu sein, sollte seitens der Platzbetreiber ein entsprechender Hochwasserplan erarbeitet werden, der für den Ereignisfall die erforderlichen Schritte und Maßnahmen festhält, wie der Platz zu sichern, die technischen Anlagen zu schützen und der Platz ggf. zu räumen ist. Im Workshop angemerkt wurde, dass verstärkt auch Wohnwagen abseits des Campingplatzes stehen, in den Moselauen, in Weinbergen und im Bereich der Staustufe. Die Zulässigkeit dessen ist durch die Ordnungsbehörde (Kreisverwaltung Trier-Saarburg, ggf. Verbandsgemeinde Saarburg-Kell) zu regeln. Im Hochwasserfall müssen die „Wildcamper“ die hochwassergefährdeten Bereiche räumen und müssten diesbezüglich eine entsprechende Vorwarnung erhalten.

Auch der Steinbruch Hippert an der saarländischen Grenze ist hochwasserbetroffen (siehe Kapitel 2.1) und muss entsprechende Schutzmaßnahmen für den Hochwasserfall in Eigenvorsorge ergreifen.

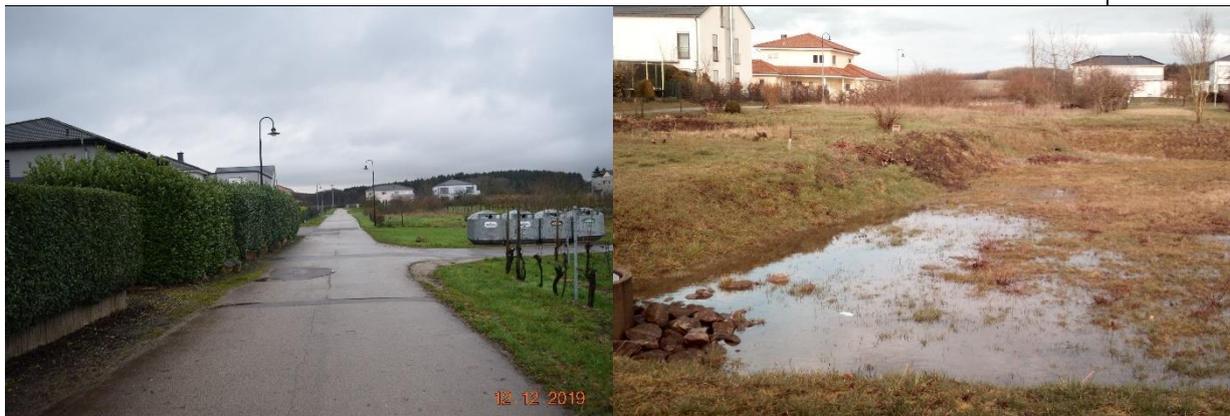
Nr. 3

Straße und Rückhaltefläche (hinter den Glascontainern)

Rückhaltung am „Großen Garten“ (Foto: Guido Weyer)

Entlang der Straße Im Großen Garten fließt Wasser nach Starkregen in die Ortslage. Das Schadenspotenzial bei einem Abfluss in der Straße ist gering, da die Wohnbebauung vom Abflussweg abgerückt ist oder leicht erhöht liegt. Die Straße funktioniert praktisch als Notabflussweg. Bei zukünftigen Baumaßnahmen an der Straße könnte die Wasserführung noch weiter verbessert werden, um bei Starkregen das Wasser schadarm zu führen – bspw. durch eine Mittelrinne bzw. ein negatives Dachprofil. Auch nach längeren Regenfällen fließt schon Wasser von den landwirtschaftlichen Flächen auf die Wege und in die Straße ab. Nach Aussage der Anlieger sind die Flächen im Außengebiet seit jeher als feuchte Flächen bekannt (siehe Kapitel 3.1.4). Möglich wäre es auch, die Querneigung der Straße zu ändern, sodass das Wasser breitflächig in die angrenzenden unbebauten Flächen abfließen kann. Gegenüber der Einmündung der Straße „Bei der Kapell“ befindet sich bereits eine Rückhaltung zur Oberflächenentwässerung der angrenzenden Baugebiete, in die auch das Wasser des Weges durch entsprechende Modellierung einer Ableitung eingeleitet werden könnte (siehe Foto oben rechts).

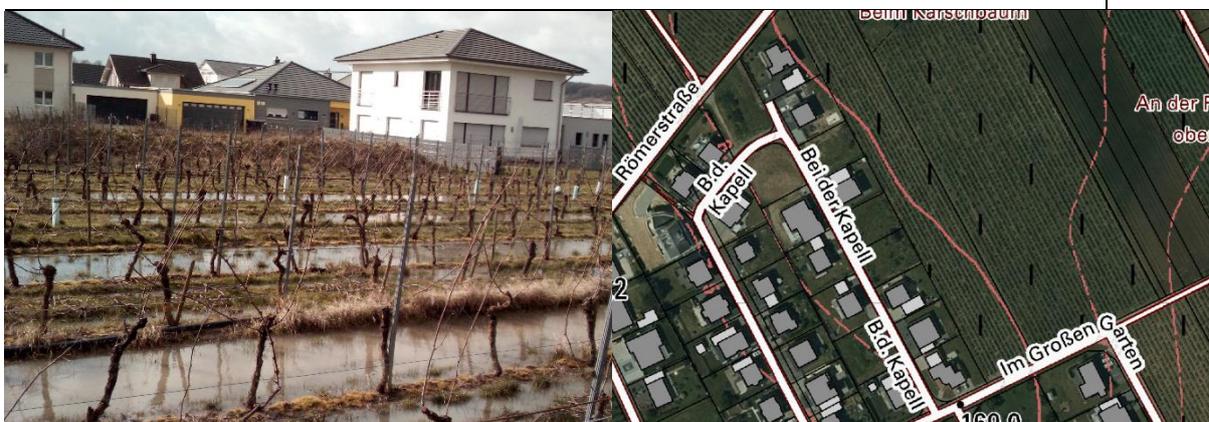
Nr. 4

Überschwemmte Weinberge im Planungsbereich

Mögliche Siedlungserweiterung Bei der Kapell

Die Ortsgemeinde Palzem diskutiert die Erweiterung des Baugebietes „Bei der Kapell“ nach Nordosten, in bisher weinbaulich genutzte Flächen. Diese sind nach Aussage der Anlieger bzw. der Flächennutzer dauerhaft feucht – wie der Flurname „An der Fröschheck“ bereits vermuten lässt –

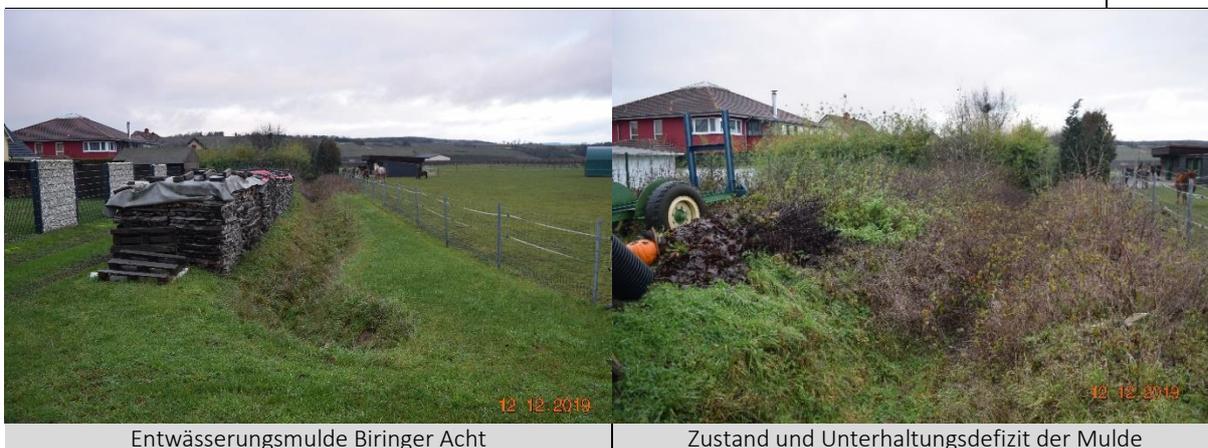
Nr. 5

Entwässerungsmulde Biringer Acht

Zustand und Unterhaltungsdefizit der Mulde

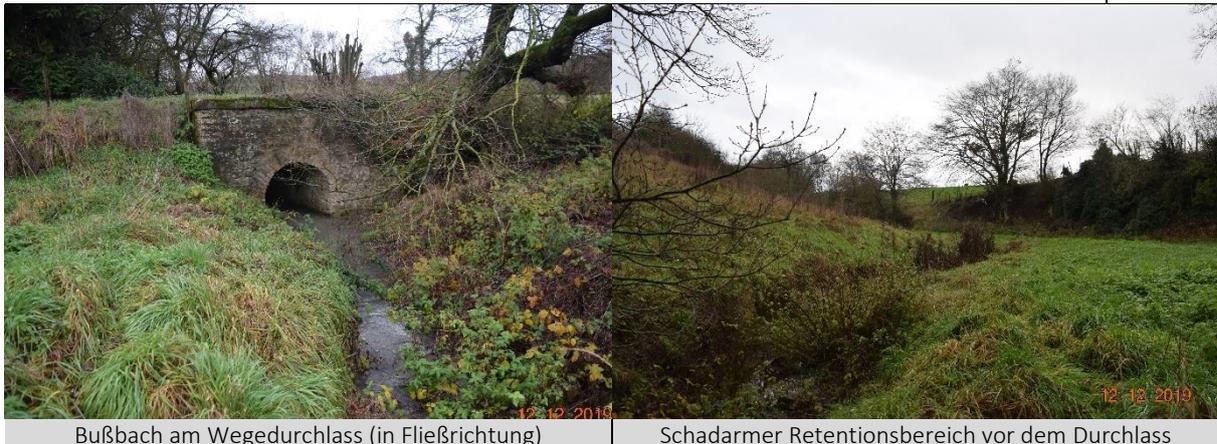
Nr. 6

Bußbach am Wegedurchlass (in Fließrichtung)

Schadarma Retentionsbereich vor dem Durchlass

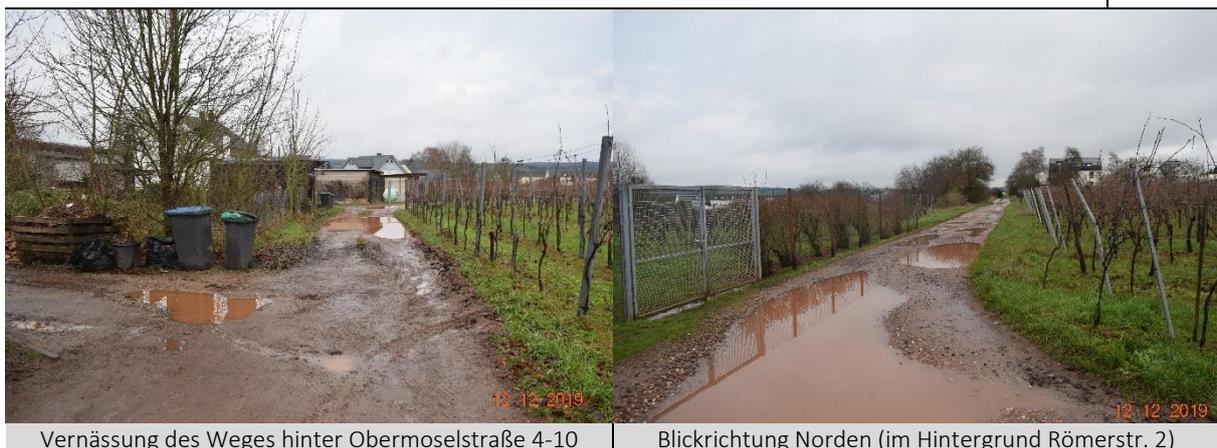
Nr. 7

Vernässung des Weges hinter Obermoselstraße 4-10

Blickrichtung Norden (im Hintergrund Römerstr. 2)

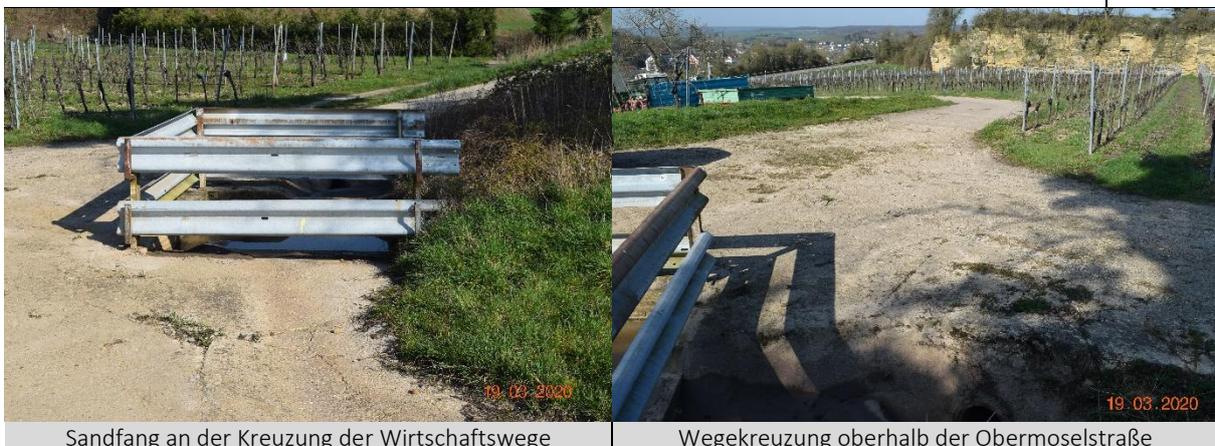
Nr. 8

Der Galgenbach ist ein Gewässer 3. Ordnung, das zwei Teichanlagen im Hauptschluss durchläuft und anschließend verrohrt entlang eines landwirtschaftlichen Betriebs (Obermoselstraße 2A) verläuft und nach Querung der B 419 und der Bahnstrecke im Bereich des Campingplatzes in die Mosel mündet. Zwischen den Teichanlagen und dem Betriebsgelände befindet sich an der Kreuzung der Wirtschaftswege ein Sandfang der Außengebietsentwässerung (siehe Foto oben links). Das entlang des Weges von Südosten abfließende Wasser wird über den Sandfang in eine Verrohrung geleitet. Nach Aussage des betroffenen Anliegers kommt es auch vor, dass das Wasser bei Starkregen nicht vollständig in den Sandfang einströmt, sondern bereits geradeaus über die Wegekreuzung und dem Gefälle folgend über die Zufahrt zu den Teichanlagen Richtung Bundesstraße abfließt. Auch bei Überlastung des Sandfangs und der Verrohrung kann dieser Fall eintreten. Fließt das Wasser dann nicht vollständig entlang des Weges ab, kann es zu einem Übertreten des Wassers und zu einem Abfluss in die Betriebs- und Hofflächen kommen.

Um diese Gefahr auch für den Starkregenfall zu reduzieren, sollte der Notabflussweg für das Wasser, über die Wegekreuzung und weiter entlang der Zufahrt zu den Teichanlagen bis zur B 419 und darüber hinaus in den unbebauten Bereich zwischen Bundesstraße und Bahndamm, hergerichtet werden. Dazu sollte das Gefälle des Weges entsprechend vom gefährdeten Bereich weggedreht werden und die Aufwallung entlang an der Grundstücksgrenze zum Weg hin erhöht werden. Auch die Anlage eines wegbegleitenden Entwässerungsgrabens wäre möglich.

Die Eigenvorsorge ist durch den betroffenen Anlieger sicherzustellen. Auch dies kann durch Anlage einer Aufwallung am Grundstück erfolgen, wodurch das Wasser abgeleitet wird. Immer unter der Prämisse, dass dadurch nicht andere geschädigt werden.

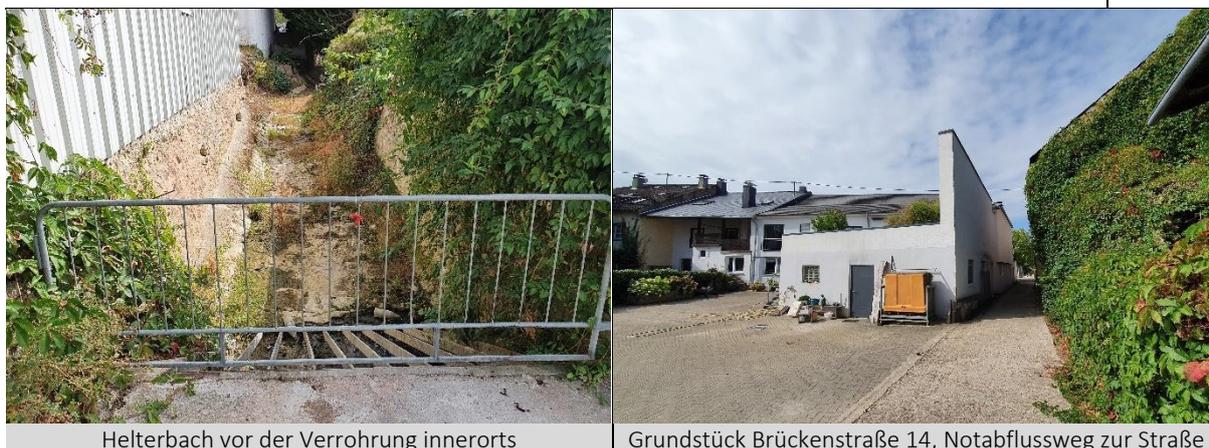
Nr. 9

Der Helterbach ist innerorts im Bereich der Brückenstraße verrohrt. Im Zulauf zur Ortslage fließt dem Bach ein kurzes Seitengewässer zu. An diesem hat sich durch einen verengten Rohrdurchlass nach einem Starkregen das dahinterliegende Tal eingestaut, was zu einer Entlastung geführt hat. Diese Durchlassbegrenzung wurde vor einigen Jahren als Teil einer wasserbaulichen Maßnahme am Gewässer an einem bestehenden Bauwerk installiert. Die Abflüsse der Gewässer sind hier im Oberlauf stark schwankend, durch Starkregen sind die Bachläufe jedoch in kürzester Zeit ansteigend.

Auch entlang des Helfersbaches soll der Hochwasserrückhalt in der Fläche und der Gewässeraue erweitert werden, um eine Hochwasserentlastung an der Engstelle innerorts erreichen zu können. Da am Helterbach selbst jedoch kein Bauwerk besteht, welches reaktiviert oder entsprechend zur Drosselung des Wassers umgebaut werden könnte, ist eine ähnliche Maßnahme nicht so einfach durchführbar. Im Zuge der damaligen Renaturierung wurde diese Idee auch bereits in Erwägung gezogen, jedoch aufgrund einer sehr geringen Aussicht auf wasserrechtliche Genehmigung nicht weiterverfolgt. Eine ergänzende Möglichkeit und auch ein Vorschlag der Anlieger im Workshop wäre die Errichtung eines Querdammes im Bachtal, welches bei Starkregen das Tal einstaut und zu einer zeitlichen Verzögerung des Abflusses und damit einer Entlastung an der innerörtlichen Verrohrung beitragen würde.

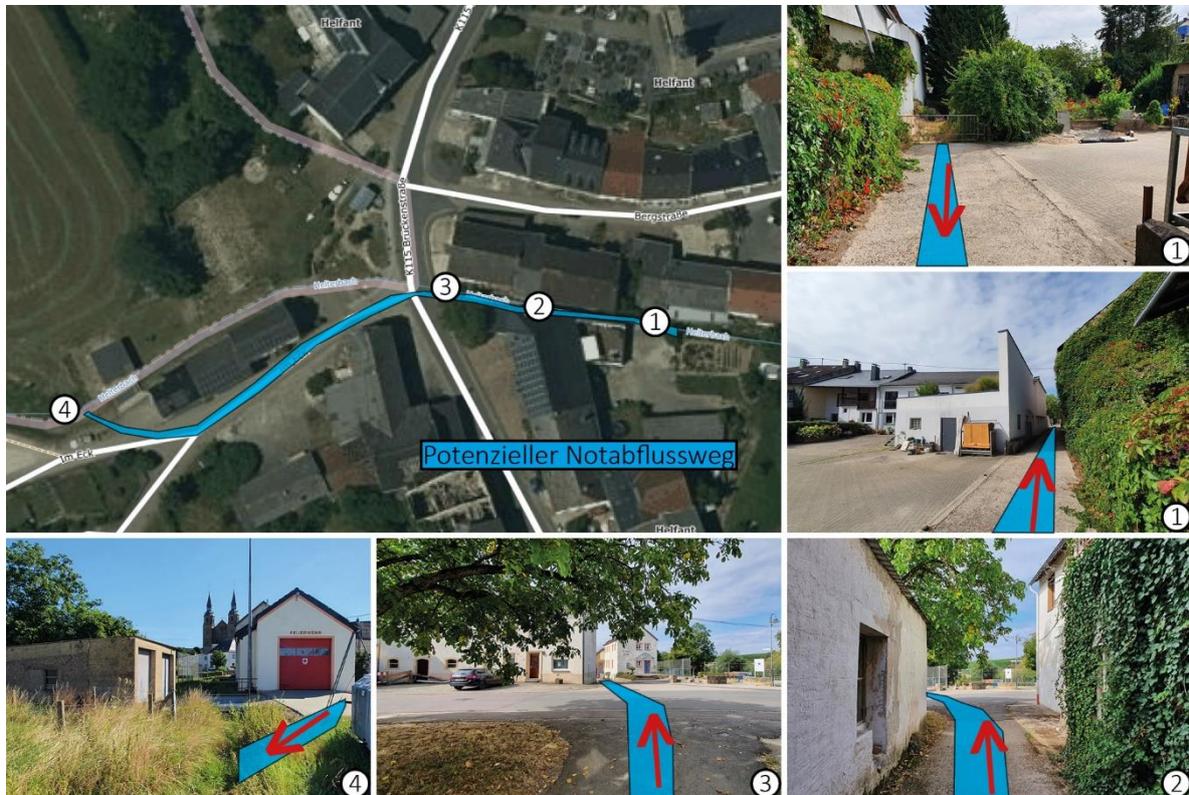
Abb. 11: Potenzieller Notabflussweg am Helterbach in der Brückenstraße

Nach Aussage von Anliegern mündet der Regenwasserkanal seit der Kanalerneuerung/ -sanierung im rechten Winkel in die Bachverrohrung in der Brückenstraße. Dies würde eine hydraulische Überlastung zur Folge haben und einen Rückstau des Gewässers bewirken, der die ohnehin bestehende Überschwemmungsgefahr, für die vor der Verrohrung am Gewässer stehenden Gebäude der Berg- und Brückenstraße, zusätzlich erhöht. Nach Rücksprache mit den VG-Werken endet der Regenwasserkanal in der Bergstraße vor der Kreuzung zur Brückenstraße, daher kann die geäußerte Vermutung nicht bestätigt werden. Dennoch prüfen die VG-Werke, ob ggf. durch eine andere Einleitung in die Verrohrung der Rückstau ausgelöst werden könnte.

Grundstücks Nr. 14 einströmt. Je nach Tiefenlage der Verrohrung könnte der Weg etwas abgesenkt oder die Einfahrt zum Hof müsste etwas erhöht werden, sodass das Wasser dem Notabflussweg Richtung Brückenstraße folgen kann. Alternativ bzw. auch eine Möglichkeit zum Schutz des Anwesens wäre die Installation eines Systems mobiler Dammbalken, die bei hoher Wasserführung eingesetzt werden und bei Übertreten des Baches das Wasser weiterleiten.

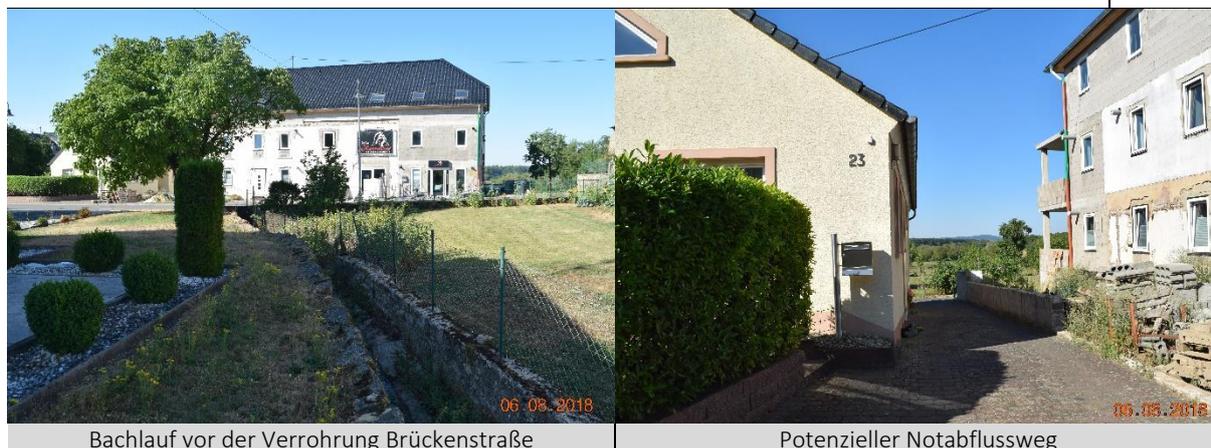
Nr. 10

Der Helfanter Bach (Gewässer 3. Ordnung) quert die Ortslage ebenfalls unter der Brückenstraße verrohrt, bevor er in den Helterbach (Helfersbach) einmündet. Zwischen den Grundstücken Brückenstraße 26 und 30 ist er stark eingengt und geht bei hoher Wasserführung bzw. zugesetztem Durchlass auf die Straße über. Unter der Straße verläuft die Verrohrung zudem quer, das Gewässer tritt seitlich des Hauses Brückenstraße 23 wieder aus. Es ergibt sich eine Hochwassergefährdung für die umliegenden Objekte. Durch Überschwemmungen infolge des Rückstaus an der Bachverrohrung und des Abflusses über die Straße, waren bereits die Gebäude Brückenstraße 23, 25, 26, 27 betroffen. Die Verrohrung verläuft diagonal unter der Straße und der Zulauf ist beidseitig mit Ufermauern extrem eng und hoch verbaut, was zusätzlich diese hydraulische Engstelle verschärft. Sofern Flächenverfügbarkeit entlang des Gewässers hergestellt werden kann, wäre grundsätzlich ein Gesamtprojekt denkbar, bei dem das Gewässer offengelegt, Retentionsraum geschaffen und die diagonale Verrohrung durch die Straße verändert werden könnte. Der Platz ist zwar begrenzt, theoretisch wäre eine Offenlegung zwischen den Gebäuden Nr. 23 und 25 denkbar. Eine im Bau befindliche Zufahrt zu Objekt Nr. 25 könnte dies jedoch verhindern. Bei früheren Renaturierungsmaßnahmen am Gewässer waren die Anlieger nicht gesprächsbereit und wollten keine Flächen abgeben. Festhalten lässt sich aber, dass Maßnahmen direkt am Gewässer, innerhalb der Aktion Blau des Landes Rheinland-Pfalz, nicht ohne zusätzliche Flächenverfügbarkeit und entsprechende Zustimmung durch die Gewässeranlieger möglich sind und beabsichtigte Maßnahmen am Gewässer nur in einem Gesamtprojekt realisiert werden können. Erforderlich ist dafür die Betrachtung eines langen Gewässerabschnittes, bestenfalls von der Quelle bis zur Mündung.

Eine Verbreiterung des Abflusskorridors sowie eine hydraulische Optimierung des Anströmwinkels der Verrohrung könnte zu einer Entspannung der Situation am Durchlass beitragen. Sie bleibt dennoch der Engpass und ist bei heftigen Starkregen überlastet. In diesem Fall geht das Wasser auf die Straße über und sollte möglichst einem hergestellten Notabflussweg folgen, der große Schäden vermeidet. Ein solcher Notabflussweg könnte ebenfalls – entsprechend des natürlichen Gefälles und Abflussweges folgend – zwischen den Gebäuden Nr. 23 und 25 hergestellt werden. Unter Zustimmung der Grundstückseigentümer und unter Voraussetzung einer technisch und baulich machbaren Umsetzung ist die Herstellung von Notabflusswegen auch auf Privatgrundstücken aus

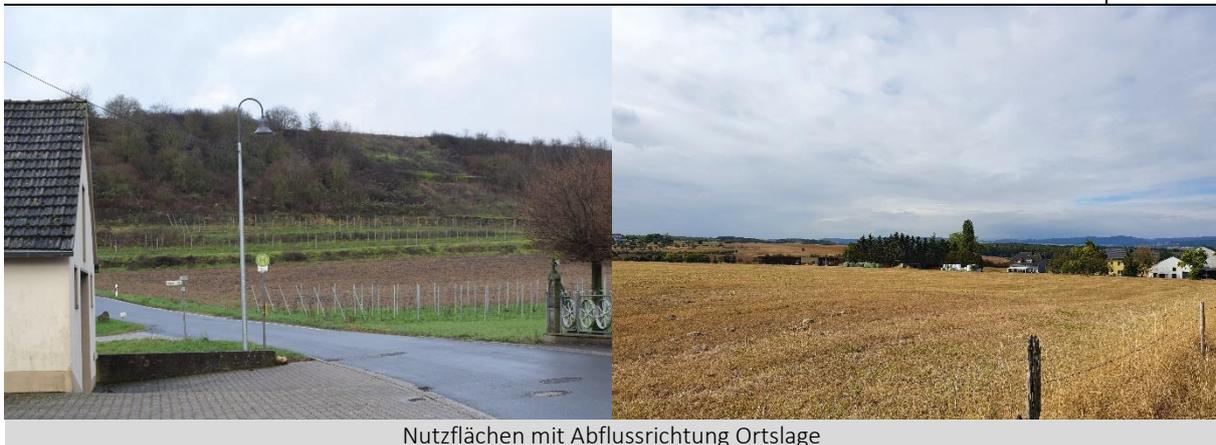
Nr. 11

Starkregen trägt unter anderem je nach Bodennutzung, Feldbearbeitung und Fruchtfolge erheblich zu einer Erosion des Oberbodens bei. Dieser wird abgeschwemmt und landet entsprechend der Topographie in den bebauten Ortslagen. Vor allem von der landwirtschaftlichen Fläche am nördlichen Ortseingang wurde Material abgespült und es wurden Schlamm und Wasser in den Ort gespült.

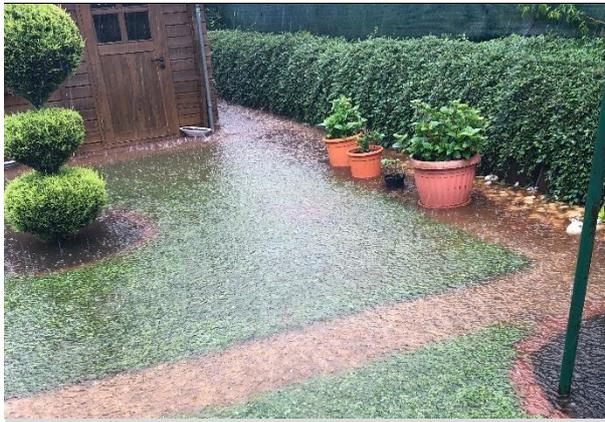
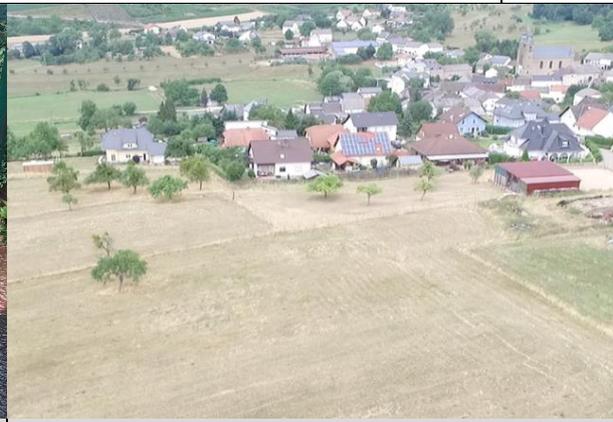
Nr. 12

Überflutung auf dem Grundstück Nr. 17

Hangflächen und Gebäude am Mühlenweg

Eine Voraussetzung ist neben der technischen und baulichen Machbarkeit die Verfügbarkeit der Flächen bzw. die Übereinkunft mit den Flächeneigentümern zur Modellierung und baulichen Herrichtung des Abflusskorridors auch auf privaten Flächen. An den betroffenen Grundstücken müssten ergänzend Mauern errichtet werden, um den Wasserabfluss in die Grundstücke zu verhindern. Der Schutz des Wohneigentums vor eintretendem Oberflächenwasser ist grundsätzlich eine Aufgabe der Eigenvorsorge (siehe zu Maßnahmen der privaten Überflutungsvorsorge das Kapitel 5 im Allgemeinen Konzeptteil (TEIL A)).

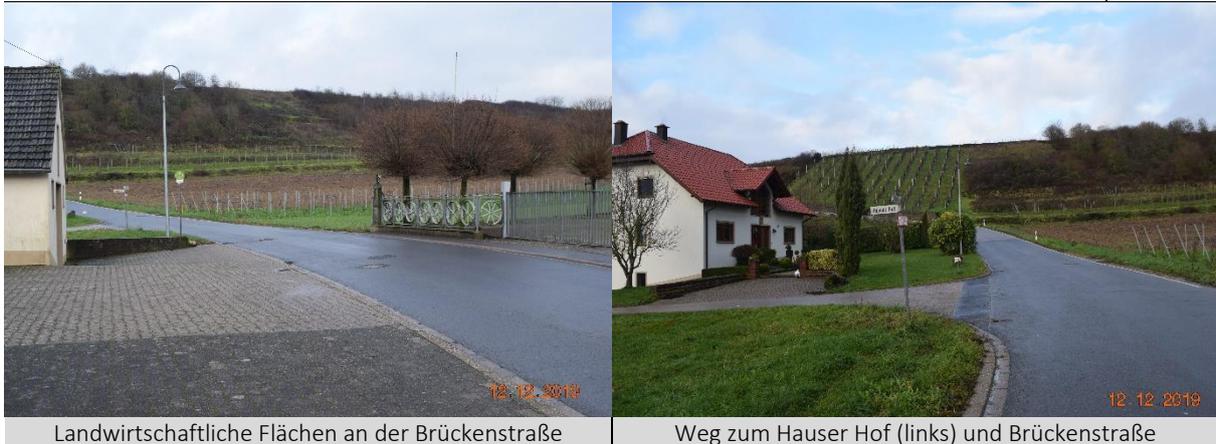
Nr. 13

Landwirtschaftliche Flächen an der Brückenstraße

Weg zum Hauser Hof (links) und Brückenstraße

Von den landwirtschaftlichen Flächen am nördlichen Ortseingang kam es zu Wasserabfluss und Schlammeintrag auf die Brückenstraße. Daraus ergibt sich die Notwendigkeit einer erosionschonenden Bewirtschaftung der Flächen (vgl. Kapitel 0 und 3.2.3). Darüber hinaus ist der Extremfall zu bedenken und mögliche Wege zur Schadensminderung zu überlegen.

Zusätzlich ist die Eigenvorsorge zum Schutz vor Schäden durch Überschwemmungen durch die betroffenen Anlieger sicherzustellen und ggf. zu verbessern.

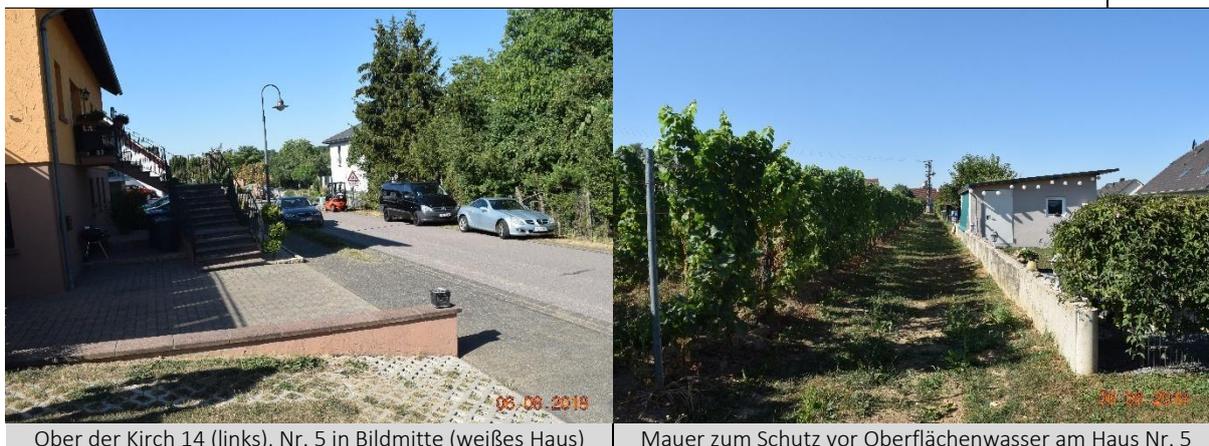
Hinter der Straße **Ober der Kirch** kam es bei vergangenen Starkregenereignissen (vor allem 2018 und 2019, siehe Kapitel 1.2) zu Wasserabfluss aus den Weinbergsflächen sowie vermutlich aufgrund nicht mehr funktionsfähiger Drainagen. Das Wasser fließt von beiden Seiten der Fläche in den Geländetiefpunkt und von dort entlang der Senke über die unbebaute Wiesenflächen neben dem Grundstück Nr. 14 (2018 in Gemeindeeigentum, mit eingetragener Dienstbarkeit für den Anlieger) in die Straße und dem Gefälle folgend in den Ort. Der Abfluss erfolgt auf die Straße sowie hauptsächlich über das am stärksten betroffene Anwesen Nr. 5 sowie das nebenliegende Grundstück und über die gemeindeeigenen Obstplantagen in die Kirche und weiter auf den Kreuzungsbereich Kapellenstraße/ Brunnenstraße/ Am Markusbrunnen, verursachte dort aber keine Schäden mehr.

Längsrost installiert und die Fläche vor dem Rost gepflastert werden, um die Wasserführung auf das Rost zu verbessern. 2018 war es rasch mit Material zugesetzt und das Wasser floss darüber hinweg und weiter auf die Straßenkreuzung. Auch auf die Einfahrt zur Kapellenstraße am Ortseingang im Nordosten (Kreuzung K 110) floss Wasser aus dem Weinbergsweg ab, dort gab es allerdings keine Schäden und keine Probleme.

Zur Lösung der Gesamtsituation sind verschiedene Ansätze zu betrachten und im Detail zu klären. Vorab überprüft werden sollen machbare Veränderungen der Außengebietsentwässerung, die die Gefahr eines Abfließens in die Bebauung reduzieren, wie die Überprüfung der Funktionsfähigkeit der bestehenden Außengebietsentwässerung und die Überarbeitung des Drainagesystems sowie die Möglichkeiten zur Veränderung der Außengebietsentwässerung und Geländestruktur zur Ableitung von Wasser oberhalb der Ortslage in Richtung des Gewässers „Breisgrund“ (Gewässer 3. Ordnung) unter Berücksichtigung und Prüfung verschiedener Varianten:

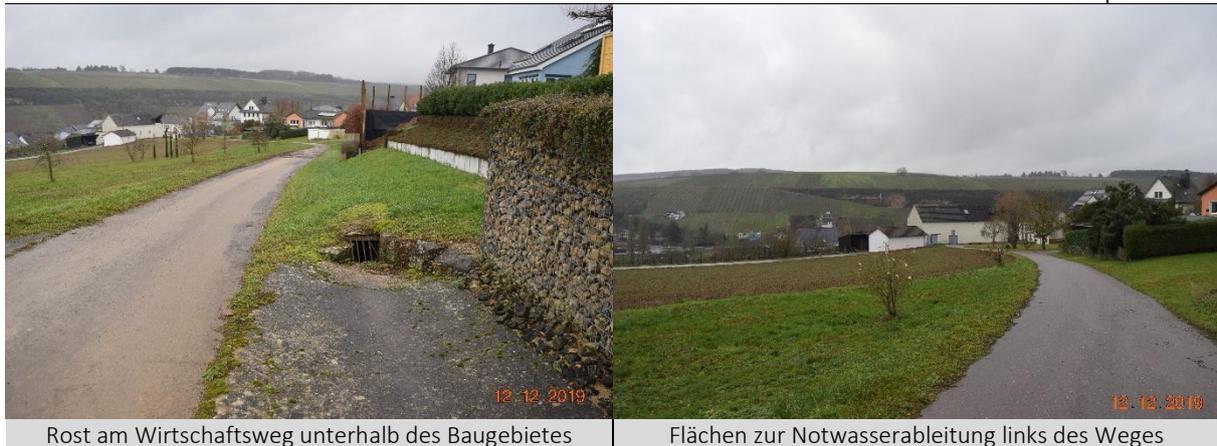
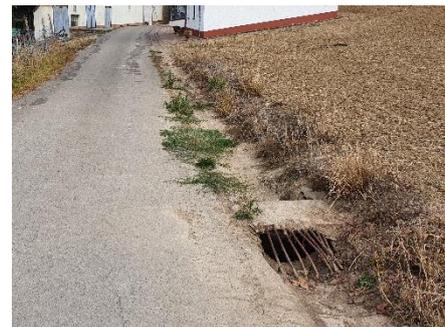
Nr. 15

Im Baugebiet „Weiße Stücker“ wurde ein unterirdischer, terrassenartig angelegter Rückhalt angelegt, dessen Notüberlauf in den Mischwasserkanal entwässert.

Durch Herstellung von Notwasserableitungen im Weg, etwa durch Abschlüge in die angrenzenden Grünflächen und Nutzflächen, kann die Abflussrichtung unterbrochen und das Wasser vor der Bebauung abgeschlagen werden. Das Außengebietswasser wird derzeit in einem Graben abgeführt, der zur Straße „Zum Moselufer“ entwässert. Durch den Wasserdruck kam es am Einlassbauwerk zum Umstürzen der Weinbergsmauer, die anschließend wiederhergestellt werden musste. Auch das zugehörige Einlassrost am Wirtschaftsweg hinter dem Feuerwehrhaus ist zu erneuern (siehe Foto). Der Graben sollte regelmäßig unterhalten und gepflegt werden.

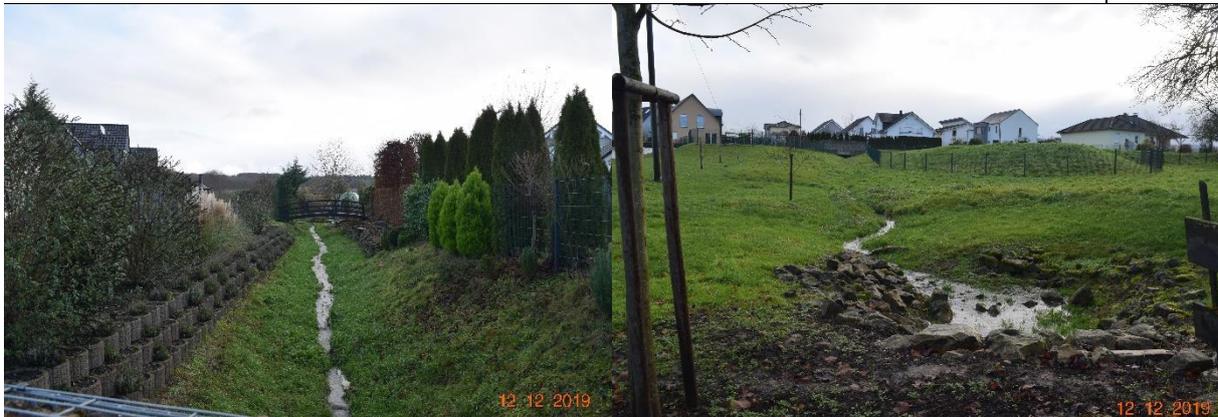
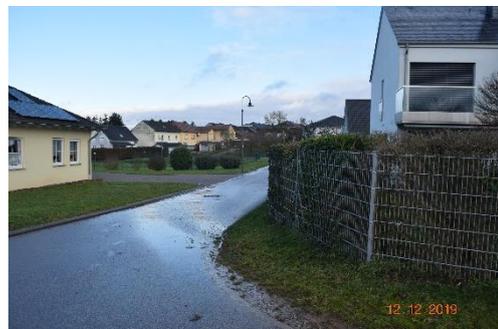
Nr. 16

Wassergraben zwischen Grundstücken im Baugebiet

Von Oberflächenabfluss aus den landwirtschaftlichen Flächen sowie entlang des Wirtschaftsweges war das Grundstück Im Neuengarten 2 (im Foto links) betroffen. Zur Eigenvorsorge ließe sich innerhalb des Privatgrundstücks durch den Eigentümer eine Wasserableitung – bspw. durch Anlage einer Mulde – herstellen. Zu Schäden am Gebäude kam es durch den Wasserabfluss bislang nicht. Zukünftig sollte bei Wegebaumaßnahmen am Wirtschaftsweg das Quergefälle des Weges gedreht werden, sodass das Wasser nicht in die Bebauung geleitet wird, sondern in die Nutzflächen abfließen kann.

Die Grundstücksanlieger im Baugebiet sollten darauf achten, keine abtriebsgefährdeten Materialien (bspw. Rasenschnitt oder Holz) in der Böschung zu lagern, da sie bei hoher Wasserführung weggerissen werden könnten und den Durchlass zusetzen. Dies würde zu einem Aufstauen am Durchlass in der Straße „Im Neuengarten“ führen.

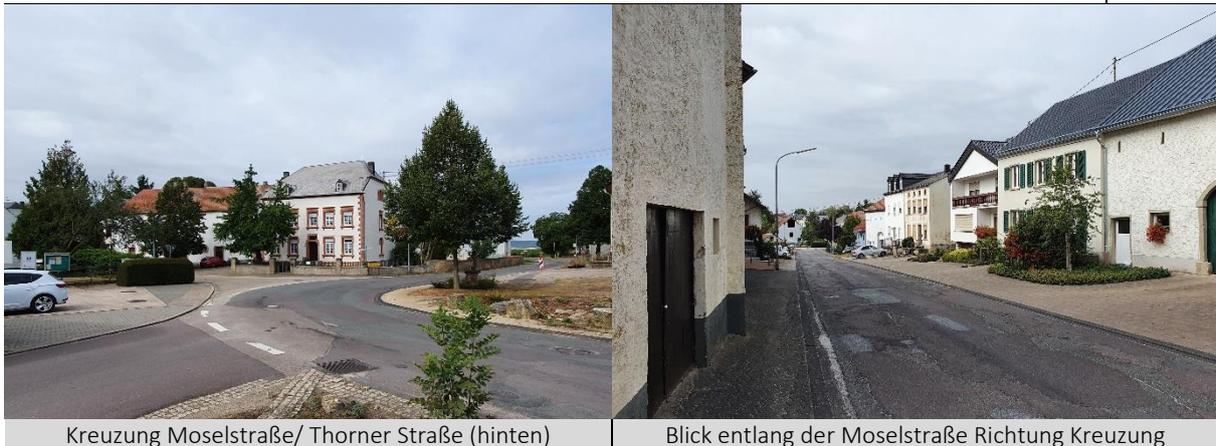
Nr. 17

Im Kreuzungsbereich Thorner Straße/ Moselstraße staut sich das Wasser, sodass der Kreuzungsbereich flächig mit Wasser bestanden ist. Ausgelöst wird dies durch Überlastung des Kanalnetzes bei Starkregen sowie durch Zufluss von Wasser entlang der Straßen, die im Kreuzungsbereich nicht abfließen können.

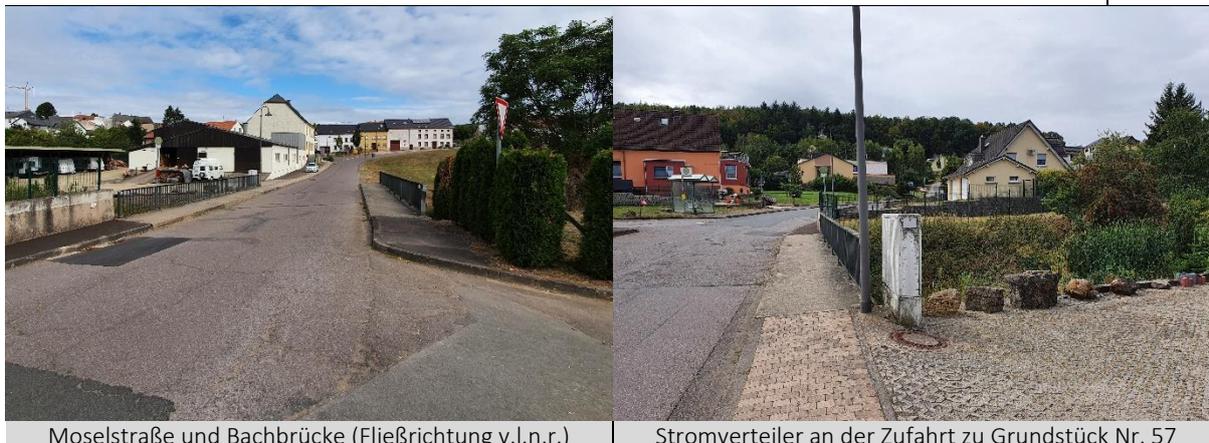
Nr. 18

Das letzte größere Hochwasser am Dilmarbach war im Jahr 2000, als der Bach am Brückenbauwerk über die Straße strömte und auch das Anliegergrundstück Moselstraße 57 flutete. Das Gewässer fällt im Sommer zeitweise trocken, ist durch Starkregen mitunter jedoch schnell ansteigend und es kann an der Brücke zu Rückstau und einem Abfluss über die Straße kommen. Dies wird verstärkt dadurch, dass das auf die Moselstraße übertretende Wasser nur über das Privatgrundstück Nr. 57 wieder in den Bach abfließen kann. Durch mitgeführtes Treibgut kann es zudem zu Verkläuerungen an der Brücke kommen, wenn sich das Material am Brückengeländer festsetzt und Wasser zurückstaut.

Um das Schadenspotenzial zu reduzieren, sollte dem Wasser der Notabflussweg entlang der Moselstraße sowie in den Bachlauf hergestellt werden – sowohl für übertretendes Wasser des Dilmarbaches als auch für entlang der Moselstraße aus Richtung Kreuzweiler abfließendes Oberflächenwasser. Bei anstehenden Straßenausbaumaßnahmen der Moselstraße (L 132) in Dilmar bzw. zwischen Dilmar und Kreuzweiler, soll der Starkregenabfluss entsprechend berücksichtigt und die Wasserführung im Straßenraum bis in den Dilmarbach verbessert werden. Am Brückenbauwerk sollte der Notabfluss in den Bach ermöglicht werden, auch für das Wasser des Baches, welches auf die Straße übertritt. Dies könnte durch Absenkungen des Bordsteins am Brückenbauwerk sowie über Abflussmulden an den Brückenden erreicht werden. Auch auf dem Privatgrundstück sollte der Notabfluss entsprechend modelliert werden, dass das Wasser schadarm wieder dem Bachlauf zugeführt werden kann und ein Abfließen in die Gebäude vermieden wird. Ein Stromverteilerkasten an der Brücke soll durch den Betreiber auf Hochwassersicherheit überprüft werden (siehe Foto oben rechts).

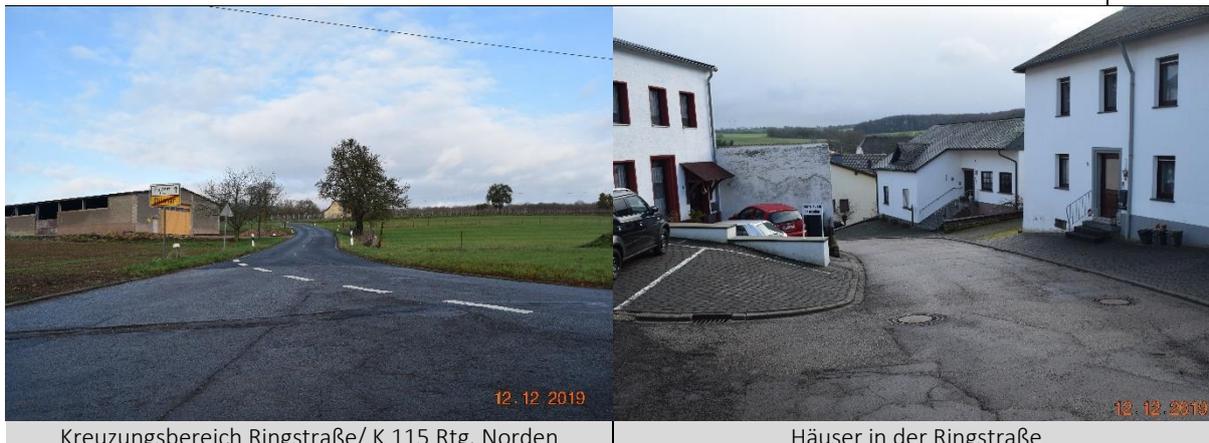
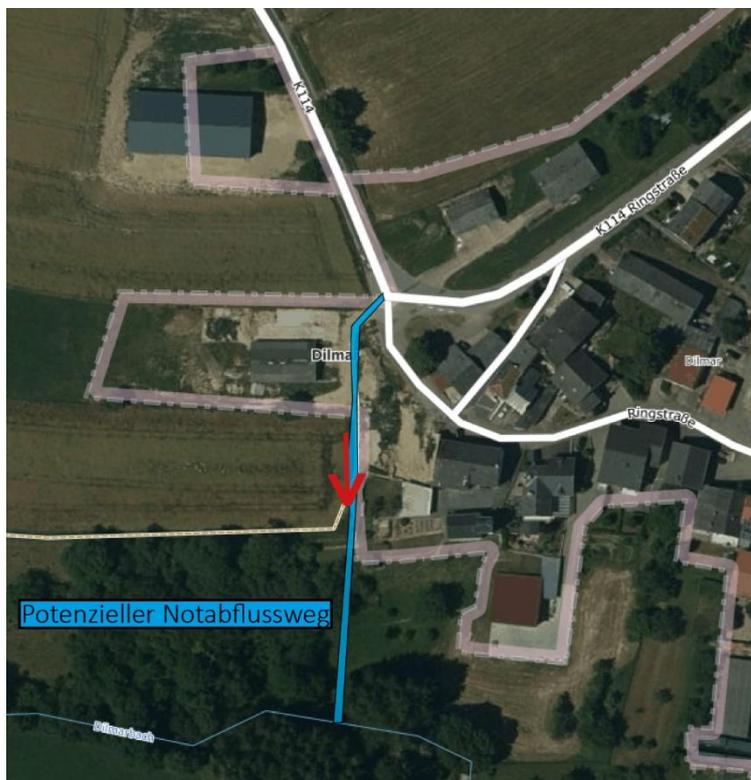
Nr. 19

Kreuzungsbereich Ringstraße/ K 115 Rtg. Norden

in der beiliegenden Karte markiert – die Einschätzung ergibt sich aus der Ortsbegehung. Es kann nicht ausgeschlossen werden, dass je nach Ereignis weitere Gebäude betroffen sind. Auch in die Straße „In der Bohrwies“ kann es zu verstärktem Starkregenabfluss kommen.

Entsprechend wichtig ist es, die Eigenvorsorge zu erhöhen, dort wo Oberflächenwasser in Gebäude eindringen kann. Bei zukünftigen Maßnahmen des Straßenausbaus in der Ringstraße soll der potenzielle Oberflächenabfluss nach Starkregen – entsprechend der Gefährdungskarte – berücksichtigt werden und die Wasserführung im Straßenraum verbessert werden, sodass die Straße das Wasser möglichst schadarm abführen kann. Wohl wissend, dass auch dies bei Starkregen nicht ausreichen kann. Eine Möglichkeit, den Wasserabfluss in der Straße zu reduzieren, könnte durch Herstellung eines Notabflussweges vom Kreuzungsbereich Ringstraße/ K 115 in den Dilmarbach erreicht werden.

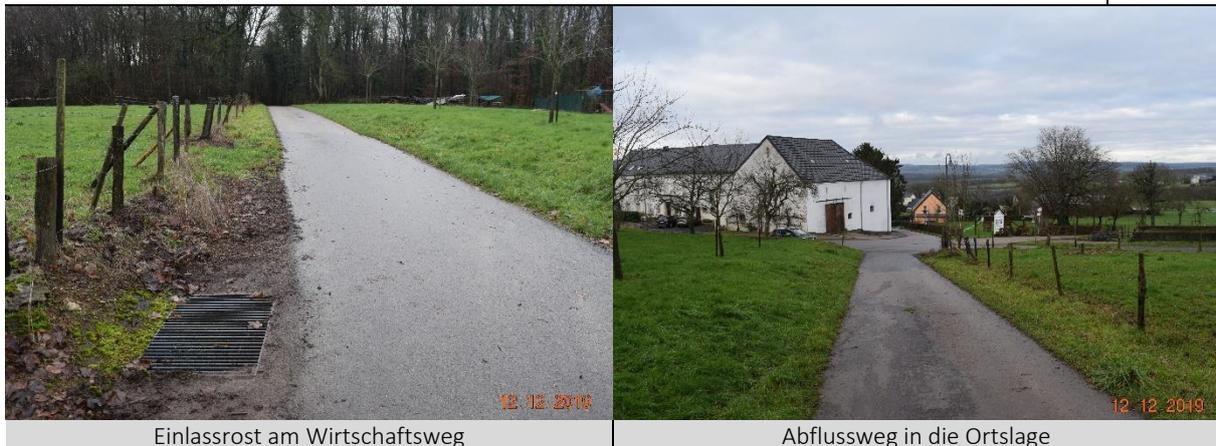
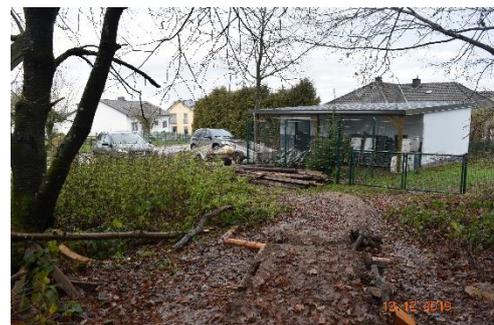
Nr. 20

Einlassrost am Wirtschaftsweg

Hinter dem Baugebiet Werelswald liegt nach Aussagen der Ortsvertreter eine Tiefendrainage, die bislang gut funktionierte. Im Wald hinter den Privatgrundstücken sind Anschüttungen erkennbar, die vermutlich zur Ableitung von Oberflächenwasser errichtet wurden. Grundsätzlich könnte eine durchgezogene Aufwallung entlang der rückseitigen Grundstücksgrenzen aus dem Wald abfließendes Wasser vom Eindringen in die Grundstücke abgehalten werden. Solche Maßnahmen sind bei Bedarf in Eigenvorsorge zu treffen – immer unter Berücksichtigung der Folgen solcher Maßnahmen, die den Wasserabfluss verändern.

Grundsätzlich sind seit der Errichtung des Trennsystems 2010 und der Errichtung einer Tiefendrainage oberhalb des Neubaugebietes keine Probleme bei Starkregen mehr in diesem Bereich aufgetreten.
