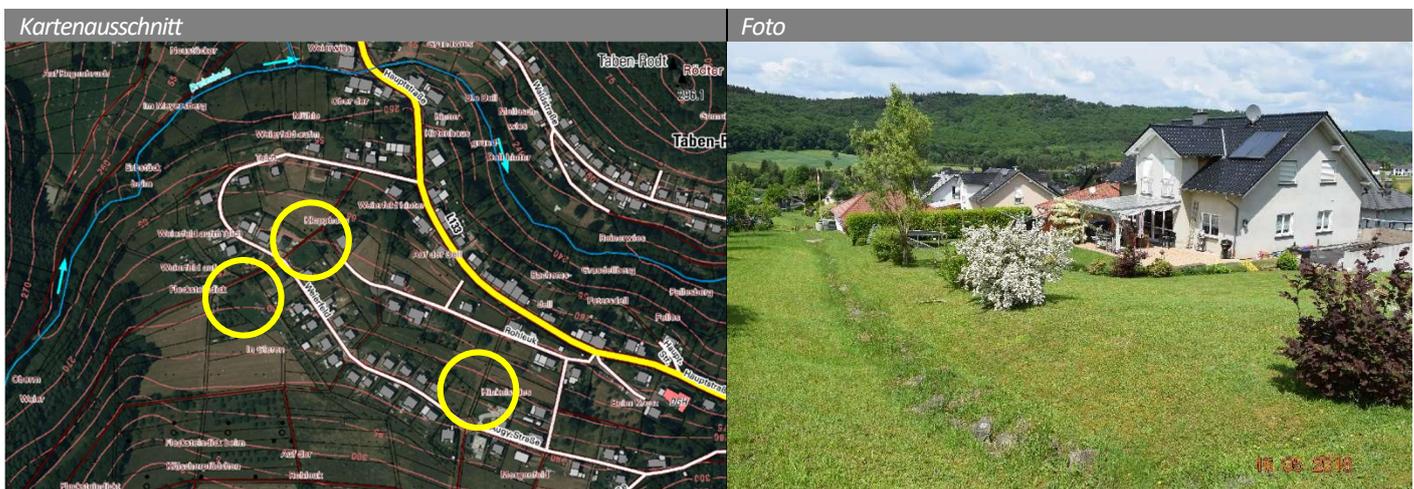
Ortsgemeinde	<b>Taben-Rodt</b>	Ortslage	Taben-Rodt	Code	TAB_01	Kennzeichnung	<b>1</b>
Bereich	<b>Baugebiet Rohleuk</b>						
Problemstellung	Im Neubaugebiet Rohleuk wurden rückseitig der Grundstücke der Straßen Weierfeld und Rohleuk Entwässerungsmulden angelegt, um Oberflächenwasser zu bewirtschaften und dem Rückhaltebecken im Kurvenbereich zwischen Straße Weierfeld und dem Breinsbach zuzuführen. Die Funktionsfähigkeit der Entwässerungsmulden muss durchgehend gewährleistet sein, um besonders bei Starkregen die Gefährdung für die Bebauung nicht zusätzlich zu verschärfen.						
Zielsetzung	In weiten Teilen werden die oberen Entwässerungsmulden hinter den Grundstücken Weierfeld durch die Anlieger freigehalten und unterhalten. Die Mulden innerhalb der Bebauung sind augenscheinlich nicht mehr im ursprünglichen Zustand und haben möglicherweise kein ausreichendes Gefälle mehr. Für die Unterhaltung dieser Mulden ist die VG, für die Mulden oberhalb der Bebauung ist die Ortsgemeinde zuständig. Im laufenden Straßenausbauverfahren sind Maßnahmen vorgesehen, um die Wasserführung bei Starkregen im Straßenraum und zudem am Wirtschaftsweg im Bereich Hausnummer 20 zu verbessern (siehe auch Maßnahmen TAB_02).

Maßnahmen	Beschreibung	Zuständigkeit	Umsetzung
	Regelmäßige Unterhaltung der Entwässerungsmulden südwestlich der Grundstücke Weierfeld und Rohleuk, Erhalt der Funktionsfähigkeit	OG	regelmäßig/ dauerhaft
	Freihaltung der Entwässerungsmulden von Lagerungen und Material zum Erhalt der Funktionsfähigkeit	Anlieger	dauerhaft
	Reprofilierung der Entwässerungsmulden zwischen den Grundstücken Weierfeld und Rohleuk, Sicherstellung eines funktionierenden Gefälles zur Wasserableitung	VG	kurzfristig
	Regelmäßige Unterhaltung der Entwässerungsmulden zwischen den Straßen Weierfeld und Rohleuk; Erhalt der Funktionsfähigkeit	VG	regelmäßig/ dauerhaft
	Herstellung eines Querabschlags im Wirtschaftsweg zur Ableitung von Oberflächenwasser des Weges in die Entwässerungsmulde hinter den Grundstücken, Anpassen der Querneigung des Weges für den Notabfluss in die Entwässerungsmulde	OG	kurzfristig
	Errichtung eines zusätzlichen Einlaufes (Bergrost) am unteren Ende des Wirtschaftsweges am „Weierfeld“, Anschluss an den RW-Kanal	OG/ VG-Werke	kurzfristig

Drehung des Weges zwischen Rohleuk und Augy-Straße zum Abschlagen des Wassers in die Entwässerungsmulde	OG	mittelfristig
	Erhöhung der Eigenvorsorge gg. Starkregenabfluss und Kanalarückstau	Anlieger	kurzfristig

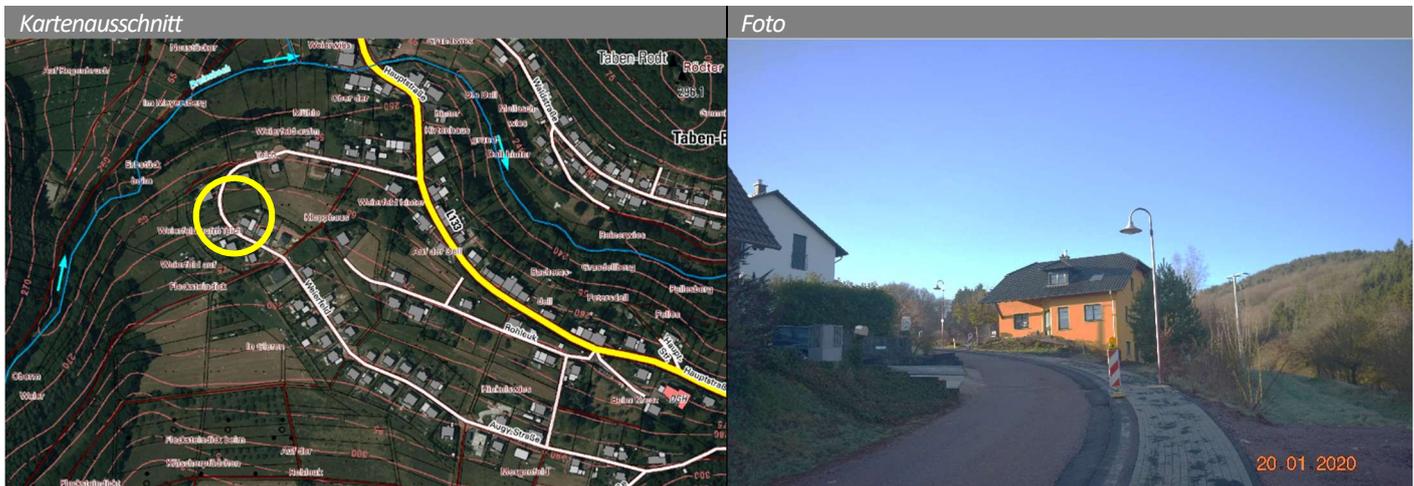
Ortsgemeinde	Taben-Rodt	Ortslage	Taben-Rodt	Code	TAB_02	Kennzeichnung	2
Bereich	Notabflussweg Weierfeld						
Problemstellung	Die Straße Weierfeld im Neubaugebiet Rohleuk wurde ab 2019 ausgebaut. Bei Starkregen kommt es potenziell zum Abfluss entlang der Straße in die Ortslage. Zudem wird Oberflächenwasser aus den Wirtschaftswegen in die Straße geführt.						
Zielsetzung	In Abstimmung mit der Ortsgemeinde, dem Planungsbüro sowie der Baufirma sind Maßnahmen vorgesehen, um eine Verbesserung der Wasserführung bei Starkregen im Straßenraum sowie am einmündenden Wirtschaftsweg zu erreichen (siehe auch Maßnahme TAB_01). Die Anlieger sollten außerdem während des Straßenausbaus darauf aufmerksam gemacht werden, die tieferliegenden Grundstückseinfahrten entsprechend aufzupflastern, um die Gefahr des Starkregenabflusses in die Garagen und Gebäude zu minimieren. Kommt es trotz der umgesetzten Einzelmaßnahmen zukünftig durch Starkregenabfluss innerhalb der Straße zu einem unkontrollierten Abfließen in die Ortslage, kann eine weitere Entastungsmaßnahme geprüft werden. Ggf. kann durch Veränderung des Gefälles im Fußweg, im Kurvenbereich oberhalb des Rückhaltebeckens, der Wasserabfluss entlang der Straße unterbunden und das Wasser breitflächig in das bestehende Rückhaltebecken abfließen.

Maßnahmen	Beschreibung	Zuständigkeit	Umsetzung
	Information der Anlieger zur notwendigen Aufpflasterung/ Angleichung tieferliegender Einfahrten nach dem Straßenausbau, zur Unterstützung der Wasserführung in der Straße	OG/ Baufirma	kurzfristig
	Aufpflasterung o.ä. zur Reduzierung eines Abfließens von Oberflächenwasser in die tieferliegenden Einfahrten nach dem Straßenausbau	Anlieger	kurzfristig
	Drehung des Fußweges entlang der Kurve zur breitflächigen Ableitung von Oberflächenwasser in das vorhandene Rückhaltebecken	OG	langfristig

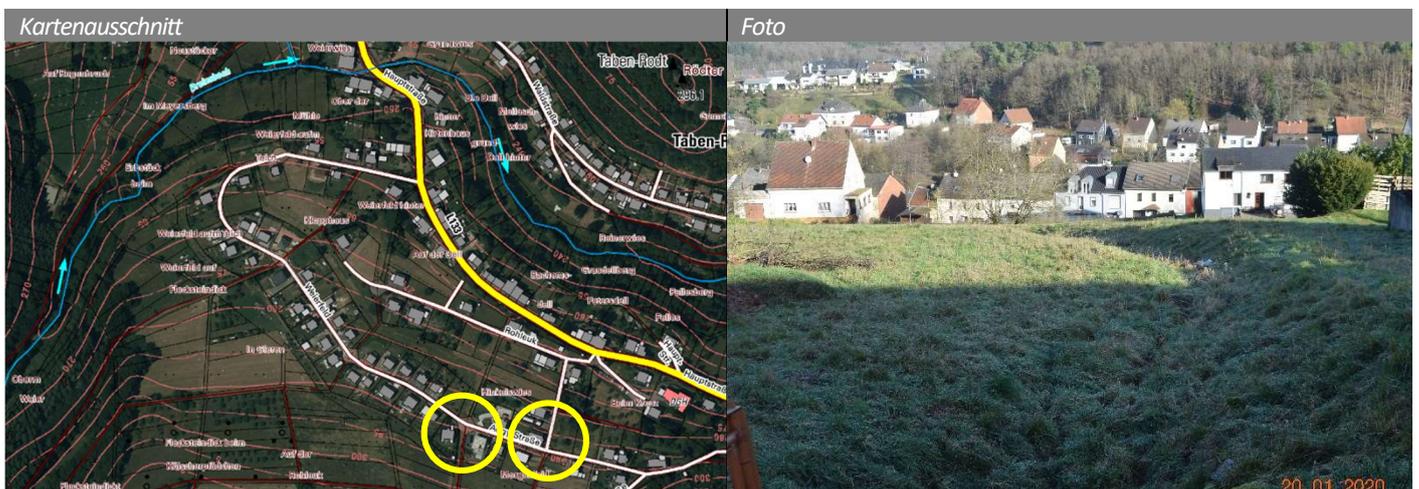
Ortsgemeinde	Taben-Rodt	Ortslage	Taben-Rodt	Code	TAB_03	Kennzeichnung	3
Bereich	Augy-Straße						
Problemstellung	Zwei weitere Wirtschaftswegen münden in das Neubaugebiet (Bereich Augy-Straße 15 und 7), sind insbesondere bei Starkregen potenziell wasserführend und könnten zu Schäden in angrenzenden Grundstücken führen, wenn die Entwässerungseinrichtungen das Wasser nicht aufnehmen und/oder schadarm abführen können.						
Zielsetzung	Auch in diesem Teil des Baugebietes bestehen die Entwässerungsmulden für das Oberflächenwasser, die entsprechend regelmäßig kontrolliert, unterhalten werden und dauerhaft funktionsfähig sein müssen. Durch Reprofilierung eines Weges kann der Abfluss bei Starkregen verbessert werden. Sollte es auch im Bereich des Verbindungsweges zwischen Brunnenstraße, Augy-Straße und Rohleuk verstärkt zu Wasserabfluss nach Starkregen kommen, wäre die Errichtung zusätzlicher Einlässe im Weg zu prüfen. Im Feldweg oberhalb der Kreuzung befindet sich bereits eine Kastenrinne. Die Wasserführung im Stichweg wird durch eine durchgängige Begrenzung mit Randsteinen und Randstein mit Flussplatte auf der gegenüberliegenden Seite kontrolliert.

Maßnahmen	Beschreibung	Zuständigkeit	Umsetzung
	Drehung des Gefälles im Wirtschaftsweg entlang Haus Nr. 15	OG	kurzfristig
	Reprofilierung der Entwässerungsmulden zwischen den Grundstücken Augy-Straße und Rohleuk, Sicherstellung eines funktionierenden Gefälles zur Wasserableitung	VG	kurzfristig
	Regelmäßige Unterhaltung und Reinigung des Straßeneinlasses im Bereich Rohleuk 3	OG	regelmäßig
	Errichtung von zusätzlichen Einlässen zur Aufnahme von Oberflächenwasser im Stichweg zwischen Augy-Straße und Rohleuk	OG/ VG-Werke	langfristig
	Erhöhung der Eigenvorsorge gegen Starkregenabfluss und Kanalarückstau	Anlieger/ Betroffene	kurzfristig

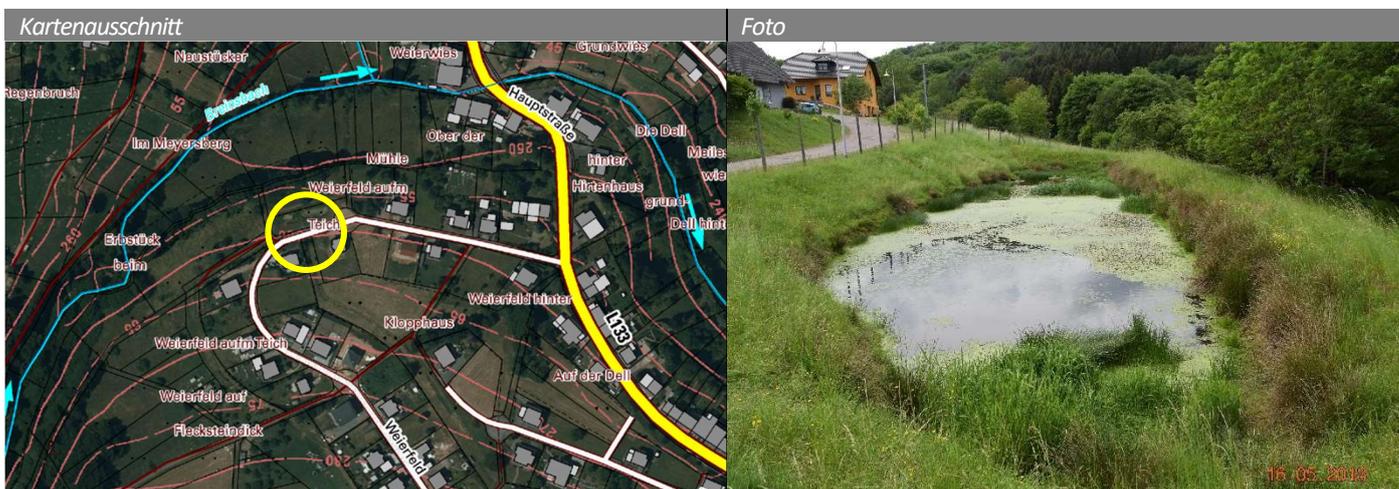
Ortsgemeinde	<b>Taben-Rodt</b>	Ortslage	Taben-Rodt	Code	TAB_04	Kennzeichnung	<b>4</b>
Bereich	<b>Rückhaltebecken Weierfeld</b>						
Problemstellung	Im Kurvenbereich der Straße Weierfeld besteht zwischen Straße und Breinsbach eine Rückhalteeinrichtung, in welche die Entwässerungsmulden des Baugebietes einleiten. Es bestehen zwei nebeneinander angelegte Becken, das obere ist dabei nach Aussage der Ortsgemeinde ständig mit Wasser gefüllt.						
Zielsetzung	Um die Funktionsfähigkeit dauerhaft zu gewährleisten, ist eine regelmäßige Unterhaltung und ggf. Ausbaggerung der Becken notwendig – ebenso wie bei den einleitenden Entwässerungsmulden (siehe Maßnahme TAB_01).

Maßnahmen	Beschreibung	Zuständigkeit	Umsetzung
	Regelmäßige Unterhaltung und Ausbaggerung des Rückhaltebeckens, Sicherstellung der Funktionsfähigkeit	VG	regelmäßig/ dauerhaft
	Bauliche Optimierung des Beckens: Vertiefung des Abflusses	VG	kurzfristig

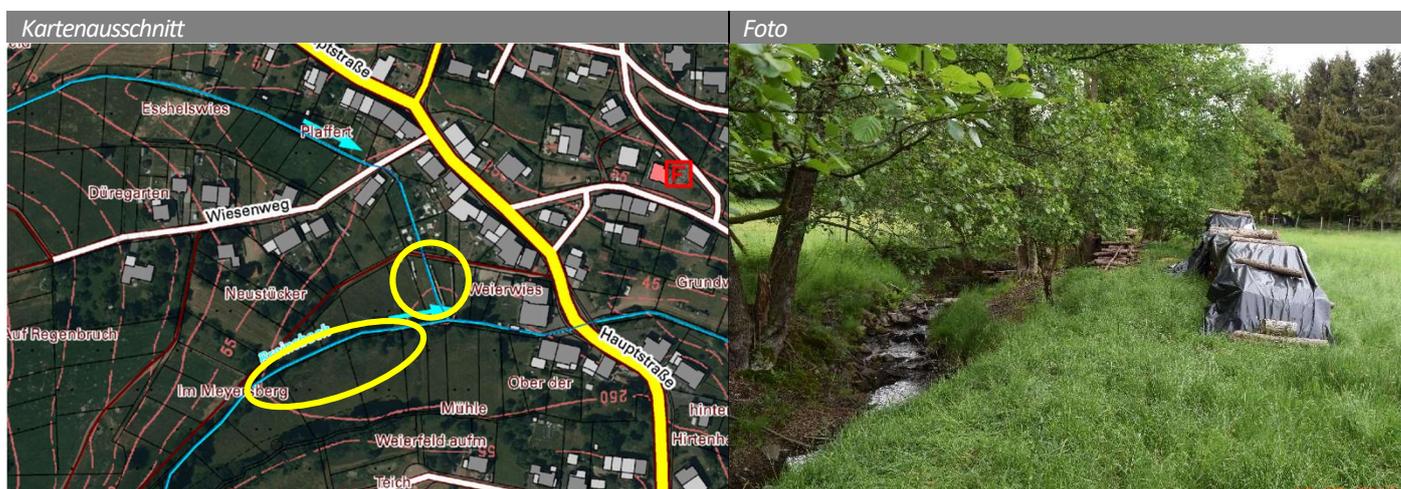
Ortsgemeinde	<b>Taben-Rodt</b>	Ortslage	Taben-Rodt	Code	TAB_05	Kennzeichnung	<b>5</b>
Bereich	<b>Breinsbach/ Moorbach</b>						
Problemstellung	<p>Der Breinsbach ist ein Gewässer 3. Ordnung, das die Hauptstraße (L 133) innerorts verrohrt quert. Kurz vor Eintritt in die Verrohrung mündet der Moorbach (ebenfalls Gewässer 3. Ordnung) in den Breinsbach. In diesem Bereich wird das Gewässerumfeld durch die Anlieger direkt bis an das Bachbett genutzt, es stehen Holzlager direkt im potenziellen Hochwasserabflussbereich. Besonders gefährlich ist dies, da durch Treibgut und angeschwemmtes Material die Verrohrung des Breinsbaches verstopfen und sich die Hochwassergefahr drastisch erhöhen würde. Bei den starken Regenfällen Anfang Februar 2020 kam es entlang des Baches zu Erosion. Die VG als Zuständige für die Gewässerunterhaltung hat daraufhin eine Bestandsaufnahme der relevanten Gewässerabschnitte vorgenommen, deren Erkenntnisse in das Vorsorgekonzept einfließen. Unter anderem wurde festgestellt, dass die Verrohrung des Moorbaches von DN 600 auf DN 300 übergeht. An der Verrohrung kam es entlang des Wirtschaftsweges bereits zu Abfluss in Richtung Hauptstraße.</p>

Zielsetzung	<p>Entsprechend sensibel sollte der 10-Meter-Bereich der Gewässer durch die Anlieger genutzt werden. Ohnehin besteht eine Genehmigungspflicht zur Errichtung von Anlagen in diesem Abstand beiderseits eines Baches. Die entstandenen Hochwasserschäden am Gewässer sollen beseitigt und die Böschungen gesichert werden. Im Wirtschaftsweg über der Verrohrung des Moorbaches soll durch Modellierung einer Mulde im Weg der Notabfluss von am Einlass der Verrohrung übergehendem Wasser zurück in das Gewässer hergestellt und ein Abfluss in die Ortslage vermieden werden.</p>

Maßnahmen	Beschreibung	Zuständigkeit	Umsetzung
	Hochwassersensible Nutzung der Grundstücke entlang der Gewässer <ul style="list-style-type: none"> <li>Entfernung von Lagerungen und Material aus dem Abflussbereich</li> <li>Sicherung von bestehenden Anlagen (bspw. Gastanks)</li> </ul>	Anlieger/ Betroffene	dauerhaft
	<ul style="list-style-type: none"> <li>Beseitigung von Hochwasserschäden am Breinsbach</li> <li>Sicherung der erodierten Böschungen durch den Einbau von korngößengestuftem Steinmaterial</li> </ul>	VG	kurzfristig
	<ul style="list-style-type: none"> <li>Entfernung nicht (mehr) benötigter (privater) Brücken/Stege</li> <li>Überprüfung der wasserrechtlichen Genehmigungen</li> </ul>	VG	mittelfristig
	Bauliche Sicherung der (genehmigten) Brücken gegen ein Abtreiben durch Hochwasser	Eigentümer	kurzfristig
	Erhöhung der Eigenvorsorge gegen Hochwasser im Bereich der innerörtlichen Verrohrung des Breinsbaches	Anlieger/ Betroffene	kurzfristig

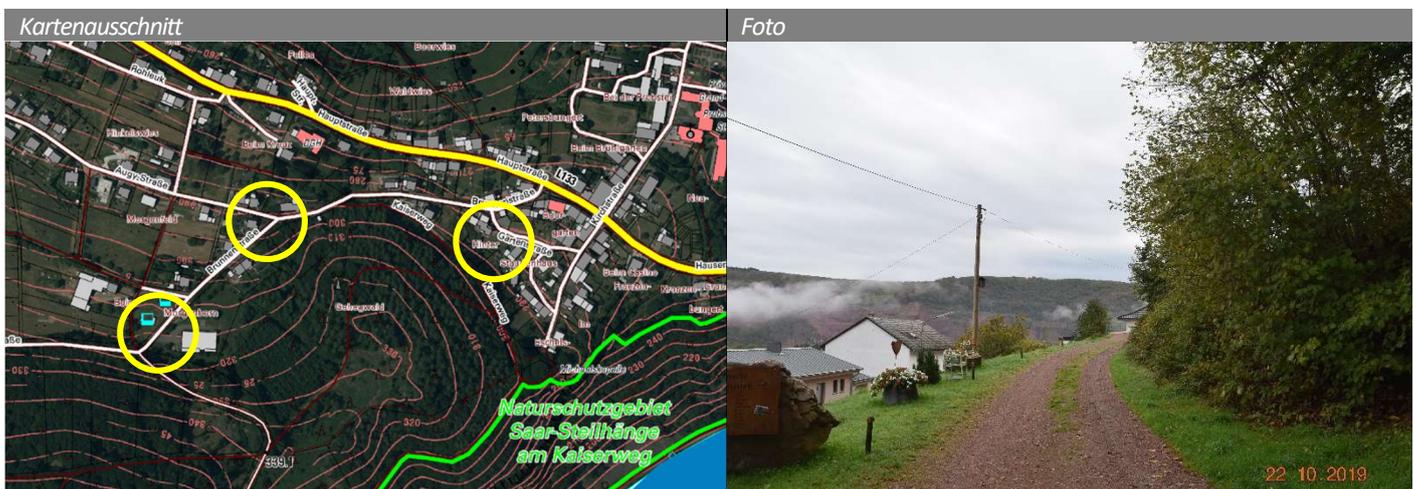
Ortsgemeinde	Taben-Rodt	Ortslage	Taben-Rodt	Code	TAB_06	Kennzeichnung	6
Bereich	Brunnenstraße/ Gartenstraße						
Problemstellung	<p>Vor allem nach Starkregen kommt es (potenziell) zu Wasserabfluss entlang der Brunnenstraße, überwiegend von den Wirtschaftswegen oberhalb der Schreinerei (Brunnenstraße 11) und durch Überlastung der Entwässerungsgräben an den Wegen und der Brunnenstraße. Das Wasser fließt dann auf die Abzweigung zur Augy-Straße und das Anwesen Brunnenstraße 6 zu, wo das meiste Wasser in die Augy-Straße abfließt.</p> <p>Auch entlang des Kaiserweges (Wirtschafts- und Wanderweg hinter den Grundstücken der Gartenstraße) fließt Wasser in den Spurrinnen des Weges ab in Richtung Brunnenstraße bzw. in die Grundstücke der Gartenstraße unterhalb des Weges.</p>						
Zielsetzung	<p>In Abstimmung mit dem Forst soll die Wasserführung in die Ortslage durch Maßnahmen an den Wegen reduziert und der Wasserrückhalt im Wald verbessert werden. Zudem ist es wichtig, dass die Entwässerungsgräben an den Wegen sowie an der Brunnenstraße im Bereich der Schreinerei regelmäßig unterhalten werden, um auch bei Starkregen bestmöglich zu funktionieren und den Abfluss entlang der Straße in die Ortslage soweit wie möglich zu verhindern.</p>

Maßnahmen	Beschreibung	Zuständigkeit	Umsetzung
	Wirtschaftsweg südlich Anwesen Nr. 11: Herstellung von Abschlügen im Weg, Verbesserung des Wasserrückhalts im Wald und Unterbrechung des Wasserabflusses in die Brunnenstraße	Forst	kurzfristig
	Kaiserweg (Wirtschaftsweg oberhalb der Garten- und Brunnenstraße): Verringerung des Wasserabflusses über Spurrinnen, Materialergänzung im Weg	Forst	kurzfristig
	Regelmäßige Kontrolle und Reinigung der Straßeneinläufe und Entwässerungsgräben entlang der Brunnenstraße (oberhalb und unterhalb der Schreinerei)	OG	regelmäßig
	Erhöhung der Eigenvorsorge gegen Starkregenabfluss und Kanalrückstau	Anlieger/ Betroffene	kurzfristig
	Erneuerung des Rechens am Einlassbauwerk unterhalb der Schreinerei	OG	kurzfristig
	Verbesserung der Wasserführung in der Brunnenstraße bei zukünftig anstehenden Baumaßnahmen in der Straße sowie Überprüfung des Längs- und Quergefalles sowie der Lage der Straßeneinläufe	OG	langfristig
