Konzept zur Starkregen- und Hochwasservorsorge für die Verbandsgemeinde Saarburg-Kell

Örtliches Vorsorgekonzept für die Ortsgemeinde Fisch

Planungsbüro Hömme GbR
Ingenieurbüro für Wasserbau und Wasserwirtschaft
Römerstraße 1
D-54340 Pölich

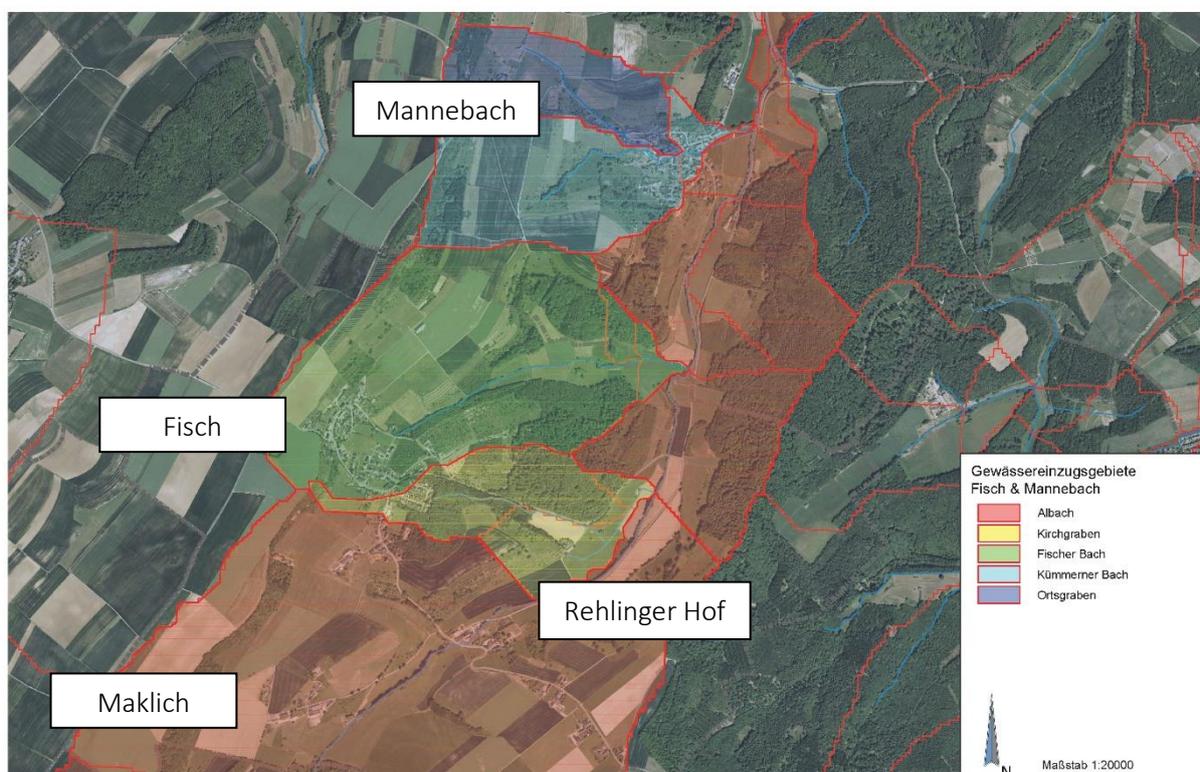
Abb. 1: Relevante Gewässer-Einzugsgebiete im Bereich der Ortsgemeinden Fisch und Mannebach (gemäß GeoPortal Wasser)

Die Gewässereinzugsgebiete in der Ortsgemeinde sind in Abb. 1 dargestellt. Fischer Bach und Kirchgraben („Bukelsbach“ laut Gewässerportal) fließen dem Mannebach (Albach) von unterhalb der bebauten Ortslage zu und bedeuten daher keine direkte Hochwassergefahr für die Bebauung. Der Mannebach führt am Rehlinger Hof regelmäßig zu Überschwemmungen der Hofgrundstücke und der Kreisstraßen (siehe Kapitel 1.2 und 2.1).

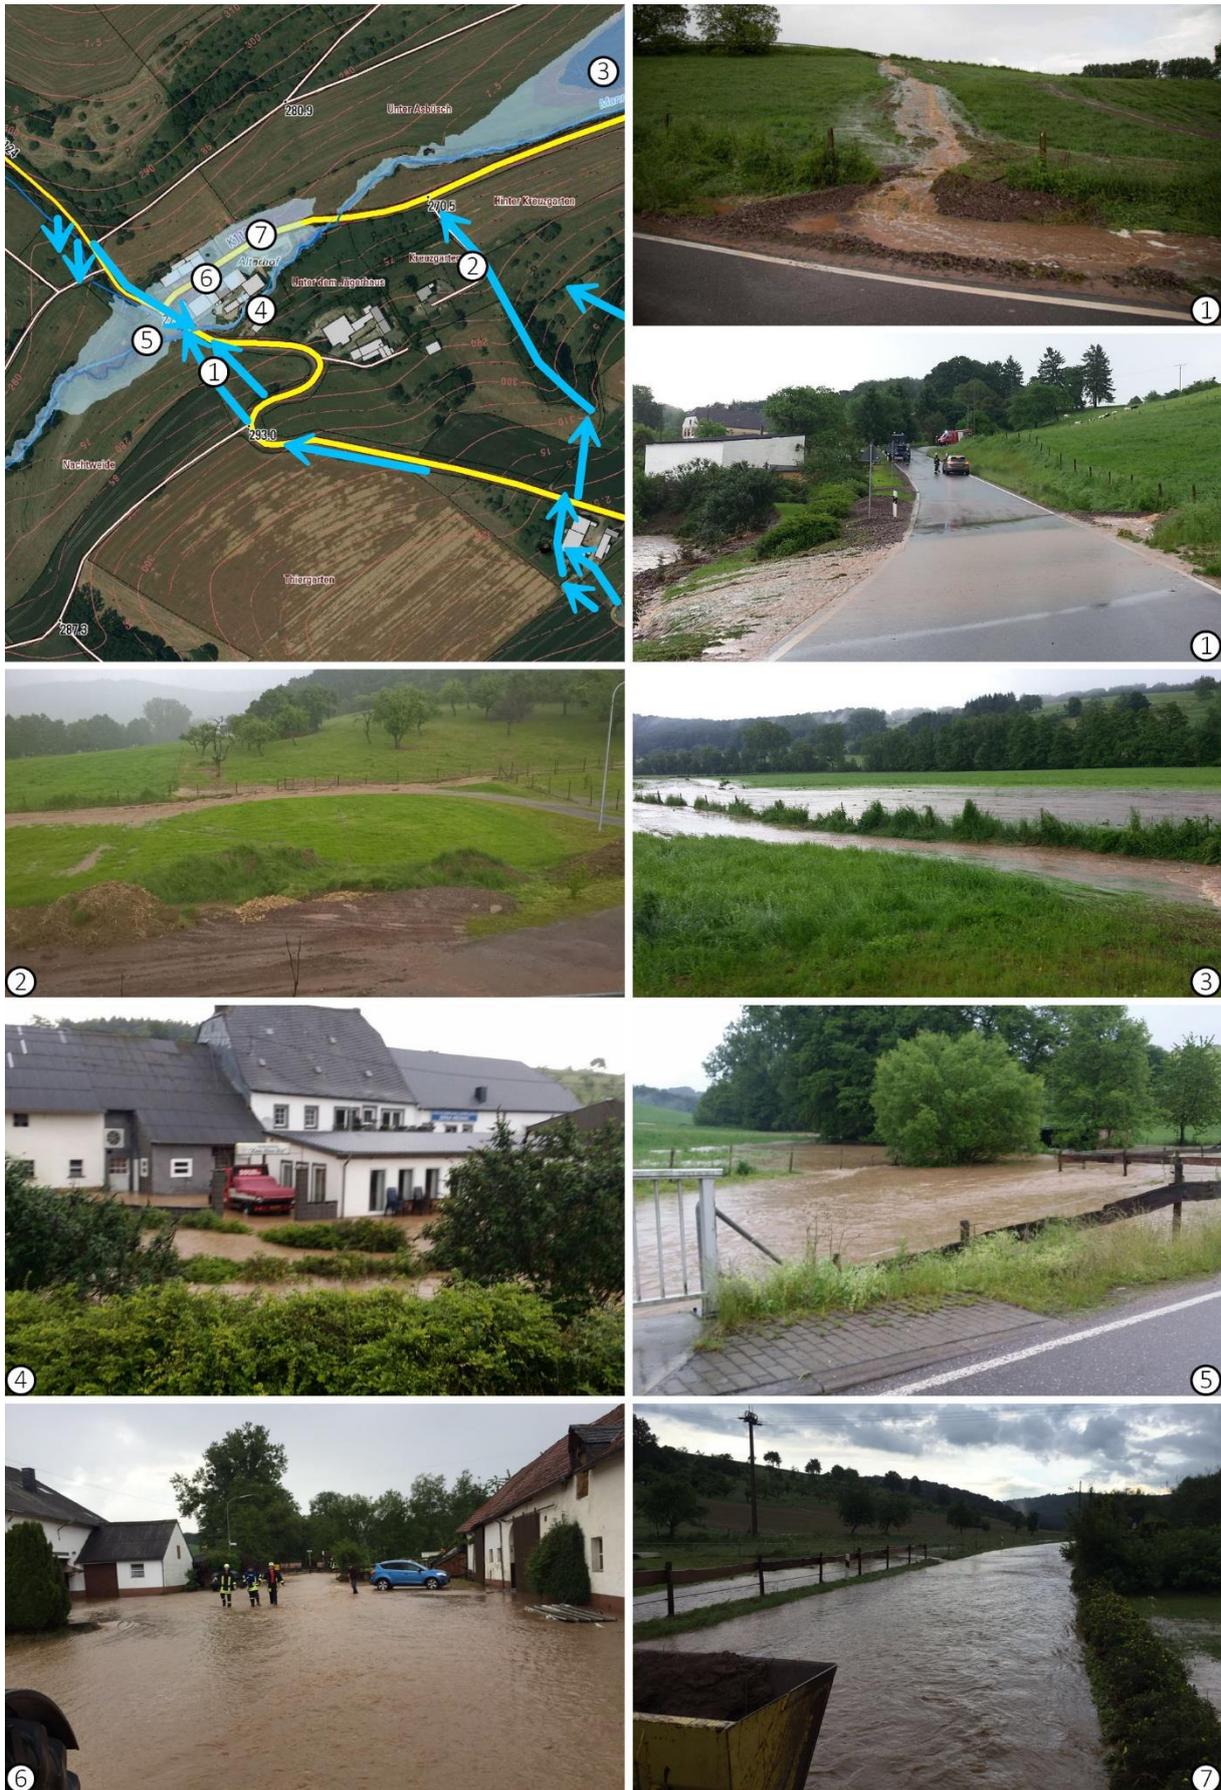
Abb. 2: Starkregenabfluss und Hochwasser des Mannebaches am Rehlinger Hof am 4. Juni 2016
(Fotos: Heiko Valentin und Freiwillige Feuerwehr Fisch)

In Abb. 2 sind die örtlichen Auswirkungen des Ereignisses in Fotos, die von Betroffenen und örtlichen Feuerwehr zur Verfügung gestellt wurden, zu sehen.

Am 4. Juni 2016 war die Ortsgemeinde Fisch durch ein Starkregenereignis betroffen, insbesondere der Rehlinger Hof – durch Hochwasser des Mannebaches und Starkregenabfluss von der K 112 aus Richtung Alleestraße. (siehe Abb. 2). Die Ausbreitung des Bachhochwassers entsprach dabei in etwa dem in der Hochwassergefahrenkarte angegebenen Überschwemmungsbereich eines HQextrem (siehe Abb. 3 in Kapitel 2.1).

Der Rehlinger Hof liegt im direkten Überschwemmungsbereich des Mannebaches. Gebäude, Straßen und Hofflächen sind regelmäßig von Hochwasser betroffen. Zudem werden der Mannebach sowie der gesamte Gefahrenbereich durch die Entwässerung der beiden Kreisstraßen und ein entlang der K 124 fließendes Seitengewässer beaufschlagt (siehe Abb. 2).

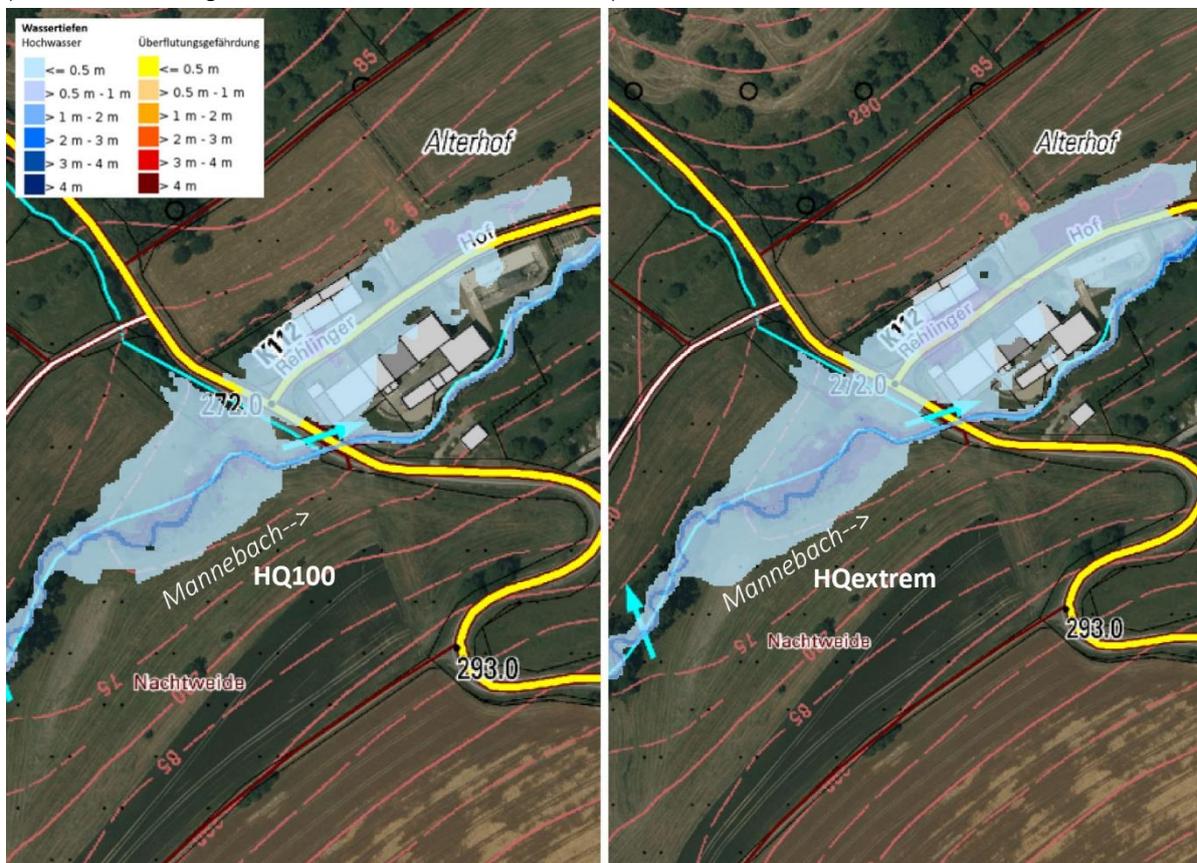
Abb. 3: Überschwemmungsgebiet des Mannebaches am Rehlinger Hof bei verschiedenen Ereignissen
(Quelle: Hochwassergefahrenkarte des Landes Rheinland-Pfalz)

In Abb. 3 sind die überschwemmungsgefährdeten Bereiche bei hundertjährlichem und Extremereignis dargestellt. Sie unterscheiden sich in Ausbreitung und Wassertiefe nur geringfügig. Bei einem zehnjährlichen Ereignis uferet der Bach nur südlich der Kreisstraße aus.

Die Ortslage Fisch, der Ortsteil Maklich und der Siedlungsbereich Alleestraße sind höhergelegen und nicht bachhochwassergefährdet, lediglich der Rehlinger Hof liegt im Überschwemmungsgebiet des Mannebaches (siehe Abb. 3).

Die Hochwassergefährdung für den Rehlinger Hof (Alter Hof) ergibt sich aus den Hochwassergefahrenkarten (siehe Abb. 3 und Abb. 5). Besonders wird die Gefährdung durch die Lage zwischen den beiden Brücken- bzw. Durchlassbauwerken sowie am Kreuzungspunkt der beiden Kreisstraßen beeinflusst.

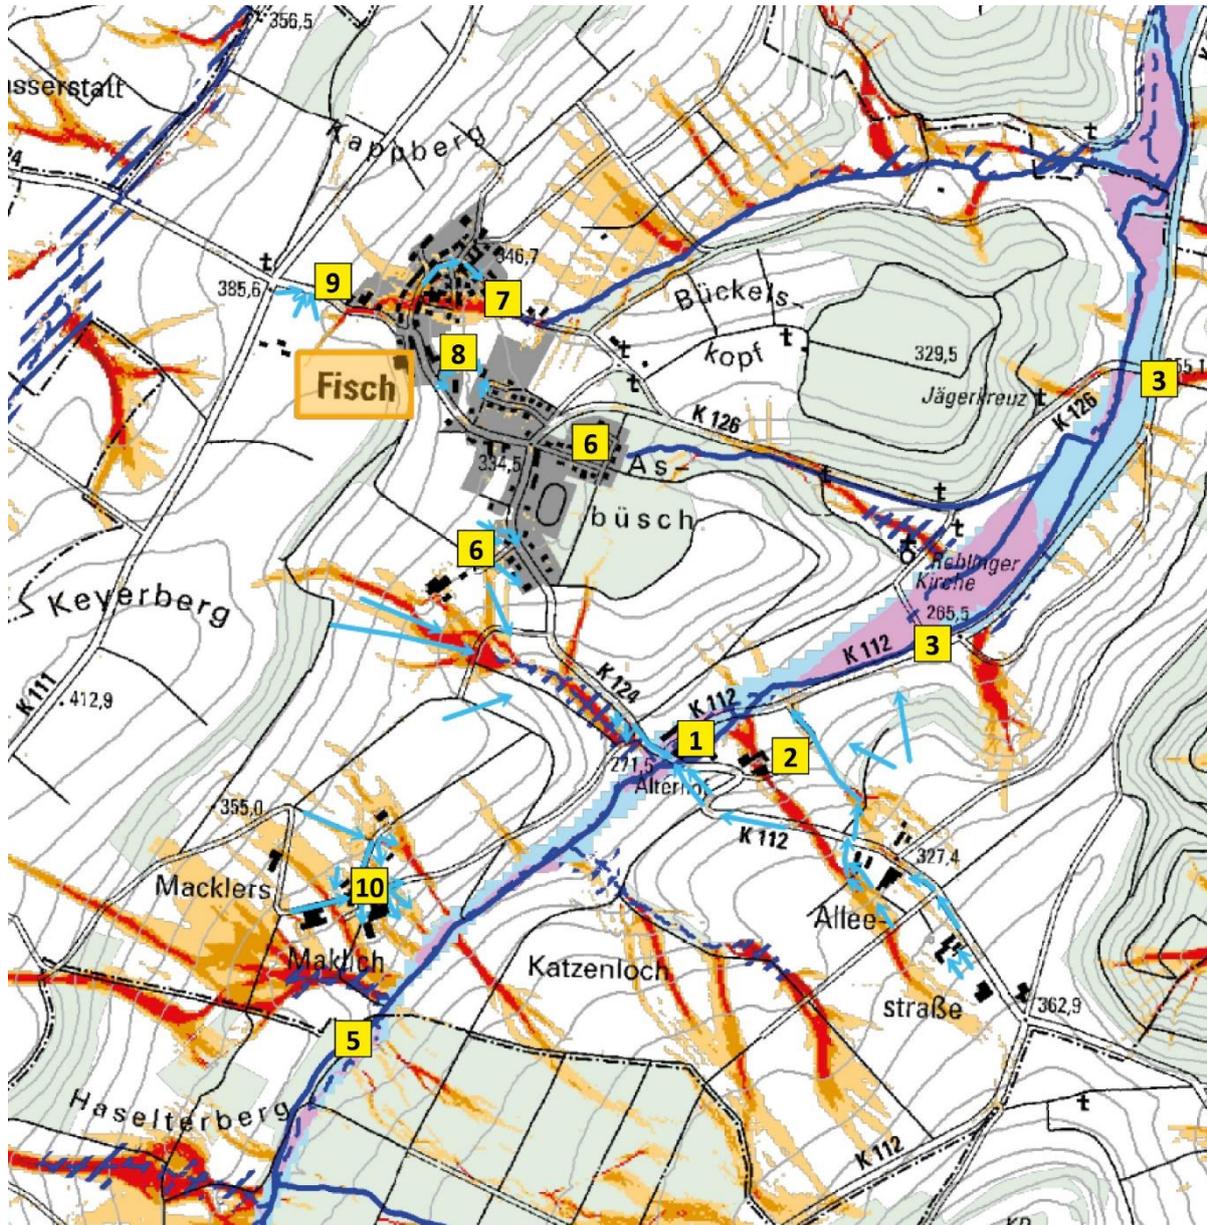
Abb. 5: Ausschnitt Sturzflutgefahrenkarte - ergänzt um Fließwege bei verg. Ereignissen (blaue Pfeile)
(Quelle Kartengrundlage: Landesamt für Umwelt Rheinland-Pfalz)

Die in der Karte dargestellten, für die Ortslage kritischen Abflussbereiche sowie die durch die Bürgerinnen und Bürger genannten, tatsächlichen Fließwege bei vergangenen Ereignissen wurden bei der örtlichen Analyse genauer betrachtet. Die starkregen- und hochwasserrelevanten Defizit- und Potenzialbereiche sind in den unter der Abbildung genannten Kapiteln beschrieben.

Bereich	Beschreibung in Kapitel
1	Rehlinger Hof	3.1
2	Kreuzgarten/ Rehlinger Hof 11	3.2
3	AlleestraÙe/ K 112	3.3
4	K 112 entlang des Mannebaches	3.4
5	Mannebach im Außengebiet (Gemarkung Merzkirchen)	3.5
6	Im Asbüsch	3.6
7	Am Brunnen/ KapellenstraÙe/ NBG In der Laach	3.7
8	In der Heinert/ In Eimert	3.8
9	Am Römerweg (K 124)	3.9
10	Maklich	3.10

erstellten Gefahrenkarte werden Sturzflut-Entstehungsgebiete sowie -Wirkungsbereiche dargestellt, die sich aufgrund der bestehenden Topographie, der zur Oberflächenabflussbildung beitragenden Fläche und ihrer Hangneigung ergeben. Berücksichtigt wurden abflusswirksame Tiefenlinien mit einem Mindesteinzugsgebiet von 20 ha, die aus einem bereinigten Geländemodell (Bodenauflösung 5 m) errechnet wurden. Der Bericht des Informationspakets stellt die Sturzflutgefährdung für die einzelnen Ortsgemeinden der ehemaligen VG Saarburg dar. Die entsprechende Bewertung der vorliegenden Ortsgemeinde ist in Abb. 4 aufgeführt, ebenso die Legende der Sturzflutgefahrenkarte (siehe Ausschnitt der Karte in Abb. 5).

Die Gefahrenkarte wurde anhand der gesammelten Erfahrungen und Erkenntnisse verifiziert, plausibilisiert und ggf. ergänzt (hellblaue Fließpfeile). Grundsätzlich lässt sich festhalten, dass sie das Gefahrenbild, wie es sich bei den vergangenen Starkregen und Hochwasserabflüssen darstellte, recht genau wiedergibt, insbesondere was die Entstehungsbereiche angeht. Im innerörtlichen, bebauten Bereich kann die Karte nur grob die möglichen Fließwege darstellen. Hier sind die Erfahrungen und die Kenntnisse von Bevölkerung und Einsatzkräften besonders wichtig, um das Gefährdungsbild einzuschätzen und notwendige Maßnahmen abzuleiten. Auch nach zukünftigen Ereignissen sollte die Karte anhand der gewonnenen Erkenntnisse aktualisiert werden.

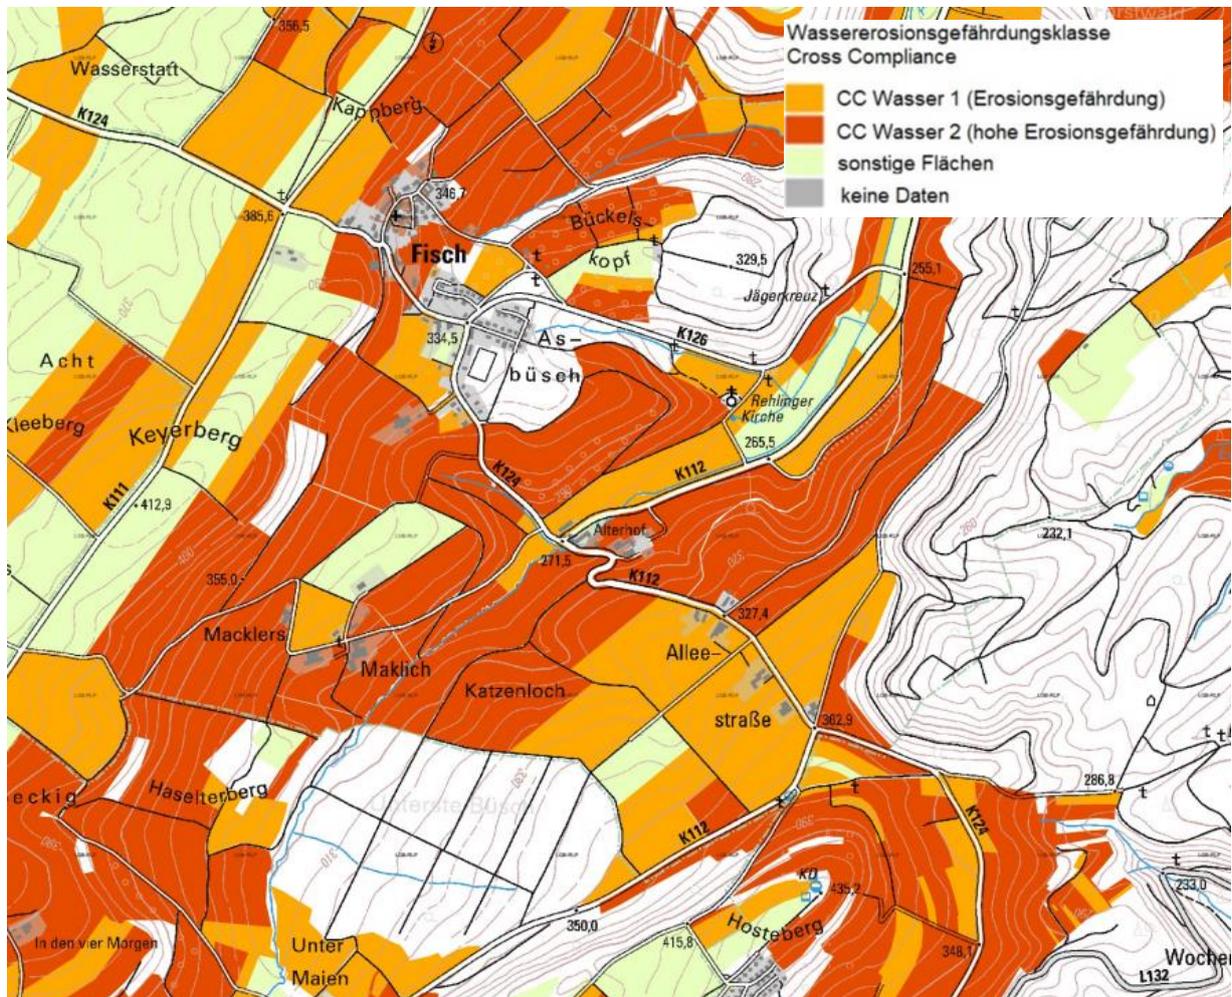
Abb. 6: Erosionsgefährdungsklasse Cross-Compliance

Entsprechend der Gefährdung durch Wassererosion wird beim Cross-Compliance-Verfahren unterschieden zwischen „mittel erosionsgefährdet“ (CCW1) und „hoch erosionsgefährdet“ (CCW2). Die Erodierbarkeit wird auf Grundlage eines DGM 20 ermittelt, die Darstellung erfolgt flurstücksbezogen und ohne Berücksichtigung der Hanglänge (siehe Abb. 6).

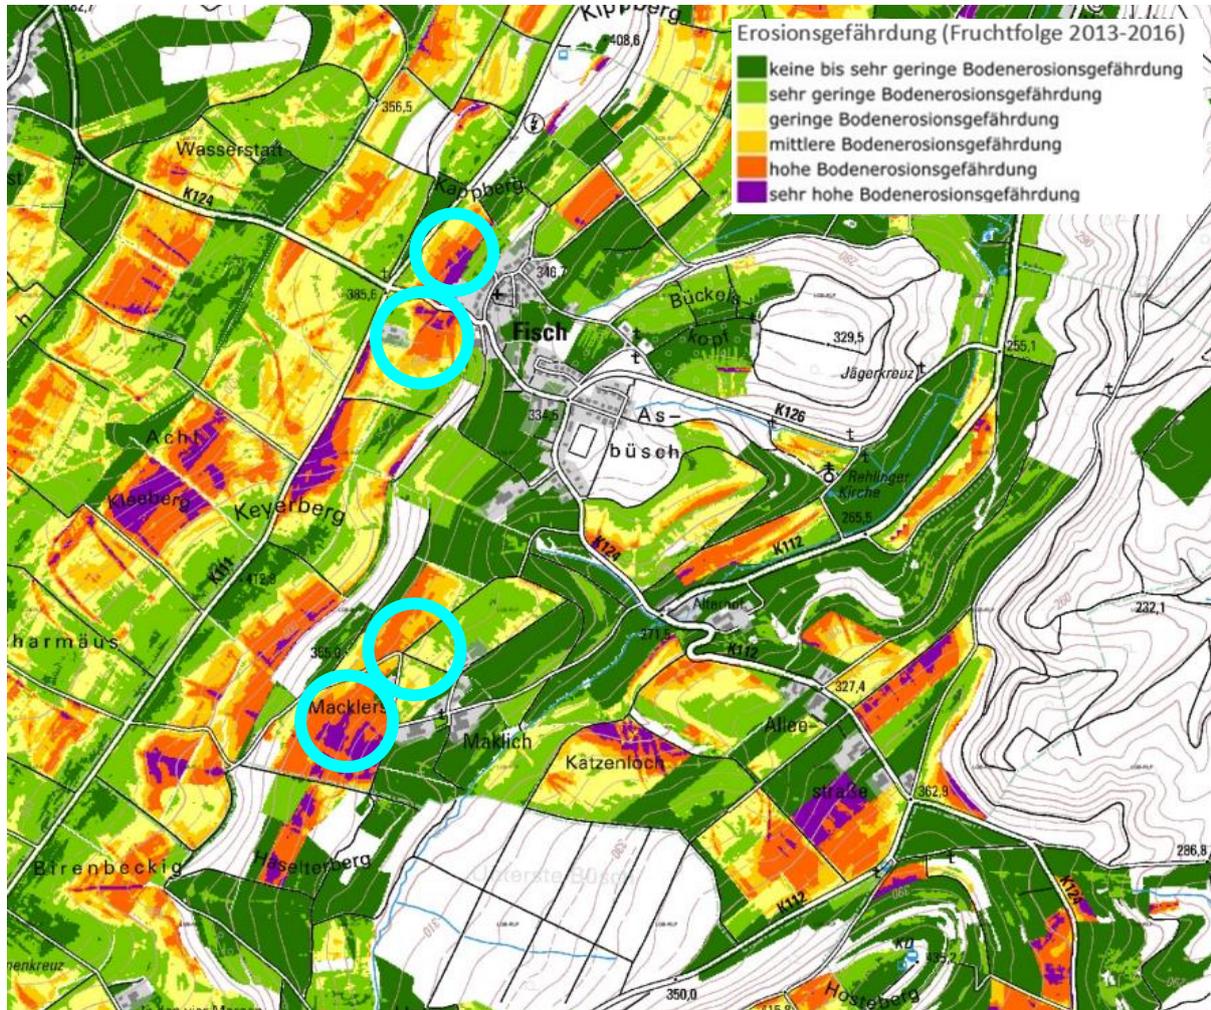
Abb. 7: Erosionsgefährdung gemäß DIN 19708

In Abb. 7 sind die für bebauten Ortslagen besonders kritischen landwirtschaftlichen Bereiche markiert (blaue Umrandungen). Hier besteht eine besondere Gefahr für die Siedlungsbereiche, wenn es von diesen Flächen durch Starkregen zu Bodenabtrag kommt und Wasser und Schlamm in die Ortslagen

abfließen. Sollte zukünftig eine Nutzungsänderung auf den Flächen mit Abflussrichtung in die bebaute Ortslage beabsichtigt sein, sollten die dargestellten Karten zur Abwägung der Nutzungsänderung berücksichtigt werden. In der Abbildung sind auch derzeit weniger erosionsanfällige Bereiche markiert. Hier sollte die Bodennutzung entsprechend erhalten bleiben, um die Gefährdung nicht zu erhöhen.

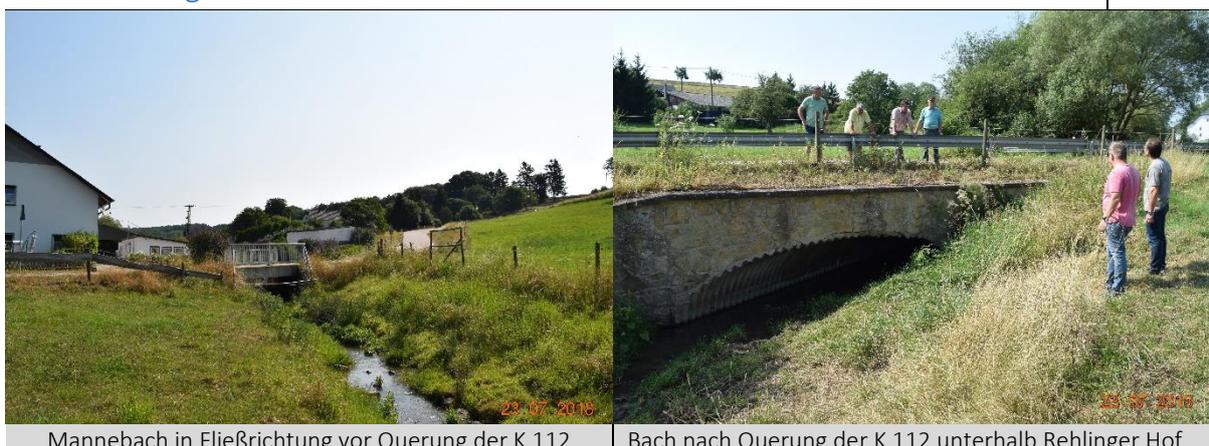
Nr. 1

Mannebach in Fließrichtung vor Querung der K 112

Bach nach Querung der K 112 unterhalb Rehlinger Hof

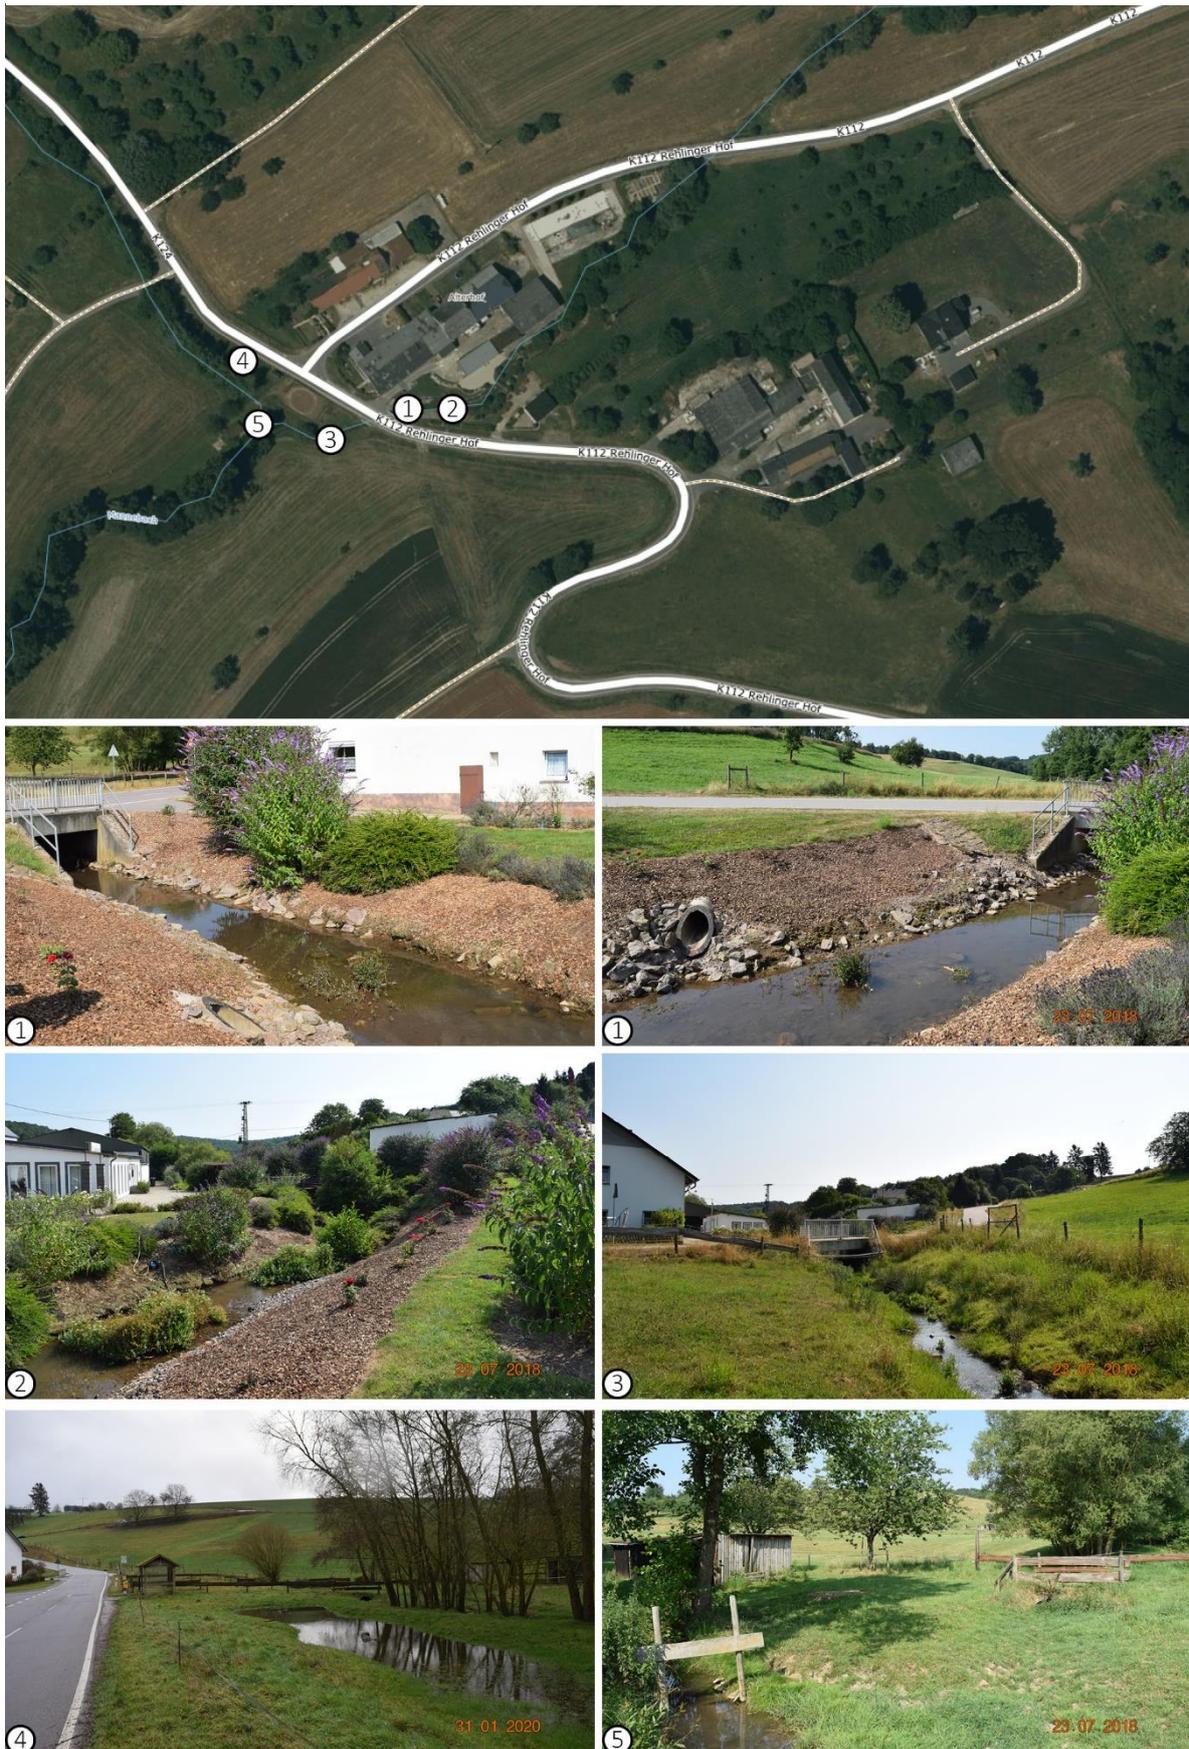
Abb. 9: Rehlinger Hof am Mannebach

Insgesamt weist der Mannebach im Verlauf am Rehlinger Hof ein sehr geringes Längsgefälle und eine niedrige Fließgeschwindigkeit auf. Hinter der Brücke sind durch Starkregen Ende April 2018 Sträucher und Büsche in das Bachbett gerutscht, die dort verblieben sind und die Strömung des Baches nun beeinflussen und weiter verlangsamen. Zudem hat sich die Bachsohle dadurch in diesem Bereich erhöht. Außerdem mündet hier die Verrohrung der Straßenentwässerung (siehe Kapitel 3.3) in den Mannebach, was eine zusätzliche Belastung und entsprechende Gefährdung für das Anwesen im Starkregenfall bedeutet.

Bislang nicht geklärt werden konnte die Zuständigkeit zur Unterhaltung der an der K 124 bestehenden Rückhaltungen (siehe Abb. 9), eine Abstimmung mit dem LBM diesbezüglich ist ausstehend. Bislang funktionierten die Rückhaltungen nach Aussage der Feuerwehr und der Ortsgemeinde, jedoch sind sie bei Starkregen schnell gefüllt. Vor dem Durchlassbauwerk der K 112 und im Mündungsbereich des Seitengewässers in den Mannebach kann der Retentionsraum noch erweitert werden, sofern Flächenverfügbarkeit hergestellt werden kann. Auch der Notabflussweg von der K 112 (siehe Kapitel 3.3) soll dann in diesen Bereich geleitet werden, sodass der Wasserabfluss nicht die Kreisstraße flutet.

Unterhalb des Hofes und der Wohngebäude quert der Mannebach die K 112 in einem großen ARMCO-Profil, jedoch schräg und damit hydraulisch ungünstig. Das Profil ist grundsätzlich groß genug, doch durch den schrägen Anschnitt bildet sich Rückstau, was zu den deutlich erkennbaren Anzeichen einer hydraulischen Überlastung am Gewässer, zwischen den beiden Durchlassbauwerken, führt. Ziel von Maßnahmen am Durchlassbauwerk muss es sein, die hydraulische Überlastung zu reduzieren, um u.a. Erosion in den Böschungsbereichen zu verringern. Das abgelagerte Geschiebe muss ebenso entfernt werden, wie die direkt am Gewässer vor dem Durchlass stehenden Weiden – alternativ sind die auf den Stock zu setzen, um zu verhindern, dass sie abbrechen und den Durchlass verschließen.

- Herstellung einer Notwasserableitung am Brückenbauwerk der K112 westlich der Hofgebäude zur direkten Ableitung von übertretendem Wasser zurück in das Gewässer und zur Vermeidung eines Wasserabflusses in die Gebäude
- Schaffung bzw. Erweiterung von Retentionsraum am Mannebach vor Querung der K 112, zur Vermeidung eines Rückstaus am Durchlass und eines Übertretens des Wassers auf die Straße
- Verbesserung der hydraulischen Defizite am Brückenbauwerk der K 112 östlich des Rehlinger Hofes über den Mannebach:

- Rückschnitt oder Entfernung der Weiden vor der Brücke
 - Entfernung des abgelagerten Geschiebes
 - Verbesserung des Einströmwinkels zur Vermeidung von Erosion in den Böschungsbereichen
 - Reinigung des Auslassbereiches, intensive Unterhaltung des Gewässerbereiches, Entfernung einer bestehenden Berme zur Verbesserung des Abflusses hinter der Brücke
 - Entfernung des Kulturwehres am Gewässer
- Erhöhung der privaten Hochwasservorsorge

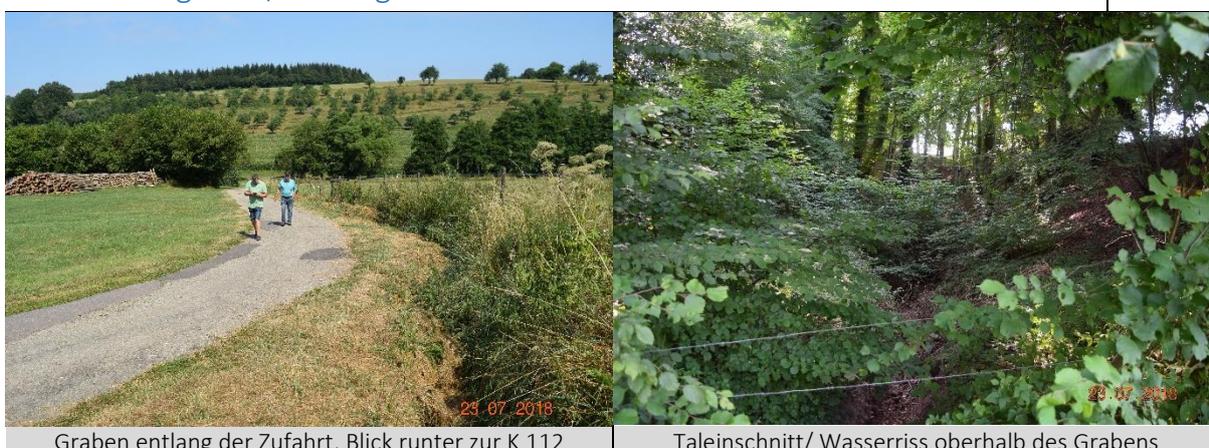
Nr. 2

Graben entlang der Zufahrt, Blick runter zur K 112

Taleinschnitt/ Wasserriss oberhalb des Grabens

Die Kreisstraße 112 ist in Höhe der Flur Kreuzgarten (Zufahrt zum Rehlinger Hof 11) nach Starkregen mit Wasser und Steinen sowie weiterem Material überschwemmt. Das Rost im Asphaltweg zum Anwesen Rehlinger Hof 11 kann die ankommenden Massen nicht abführen, sodass diese oberflächlich über die Straße fließen. Die Zufahrt zu den Anwesen wurde dabei ebenfalls überschwemmt und der Asphaltweg zerstört. Wasser und Material kommen aus einer Tiefenlinie und natürlichen Schlucht oberhalb des Weges. Es wurde neben dem Weg bereits ein Graben gezogen, um das Wasser zu führen. Dieser tieft sich jedoch immer weiter ein und kann auch nicht das ganze anfallende Wasser im Starkregenfall aufnehmen. Hinzu kommt, dass nach dem Straßenausbau der K 112 nun die Straßenentwässerung ebenfalls in diese Tiefenlinie abschlägt, sodass mittlerweile deutlich mehr Wasser dort verarbeitet werden muss als früher. Das größte Problem sind jedoch das mitgeführte Geschiebe und die Steine. Eine direkte Gefährdung für die Wohngebäude bestand bislang nicht, überschwemmt waren die Zufahrt, Teile des Grundstücks und hauptsächlich die Kreisstraße (siehe Kapitel 1.2).

Durch die Anlage einer als Geschiebe- bzw. Treibgutrückhalt fungierenden Beckenstruktur in der Tiefenlinie soll der Materialtransport bis auf die Kreisstraße 112 reduziert bzw. vermieden werden. Sollte die Kreisstraße in diesem Bereich ausgebaut werden, soll die Wasserführung nach Starkregen bei der Planung berücksichtigt werden, sodass das aus dem Wasserriss abfließende Wasser über die Straße in den Mannebach durchgeleitet wird (im Sinne eines Notabflussweges).

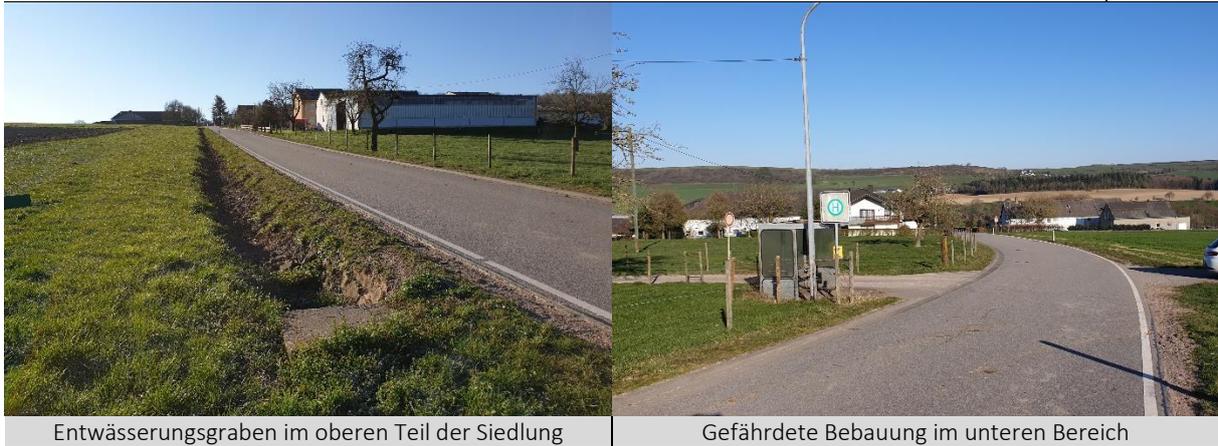
Nr. 3

Entwässerungsgraben im oberen Teil der Siedlung

Gefährdete Bebauung im unteren Bereich

Im Zuge des Straßenausbaus der K 122 wurde ein Entwässerungsgraben sowie ein Einlassbauwerk mit Rost zur Ableitung in den Mannebach gebaut. Der Graben wurde keilförmig, schmal und etwas zu steil angelegt, dadurch kommt es bei Wasserfluss zu Aufwirbelungen der eingelegten Steine, die sich am Einlassrost festsetzen.

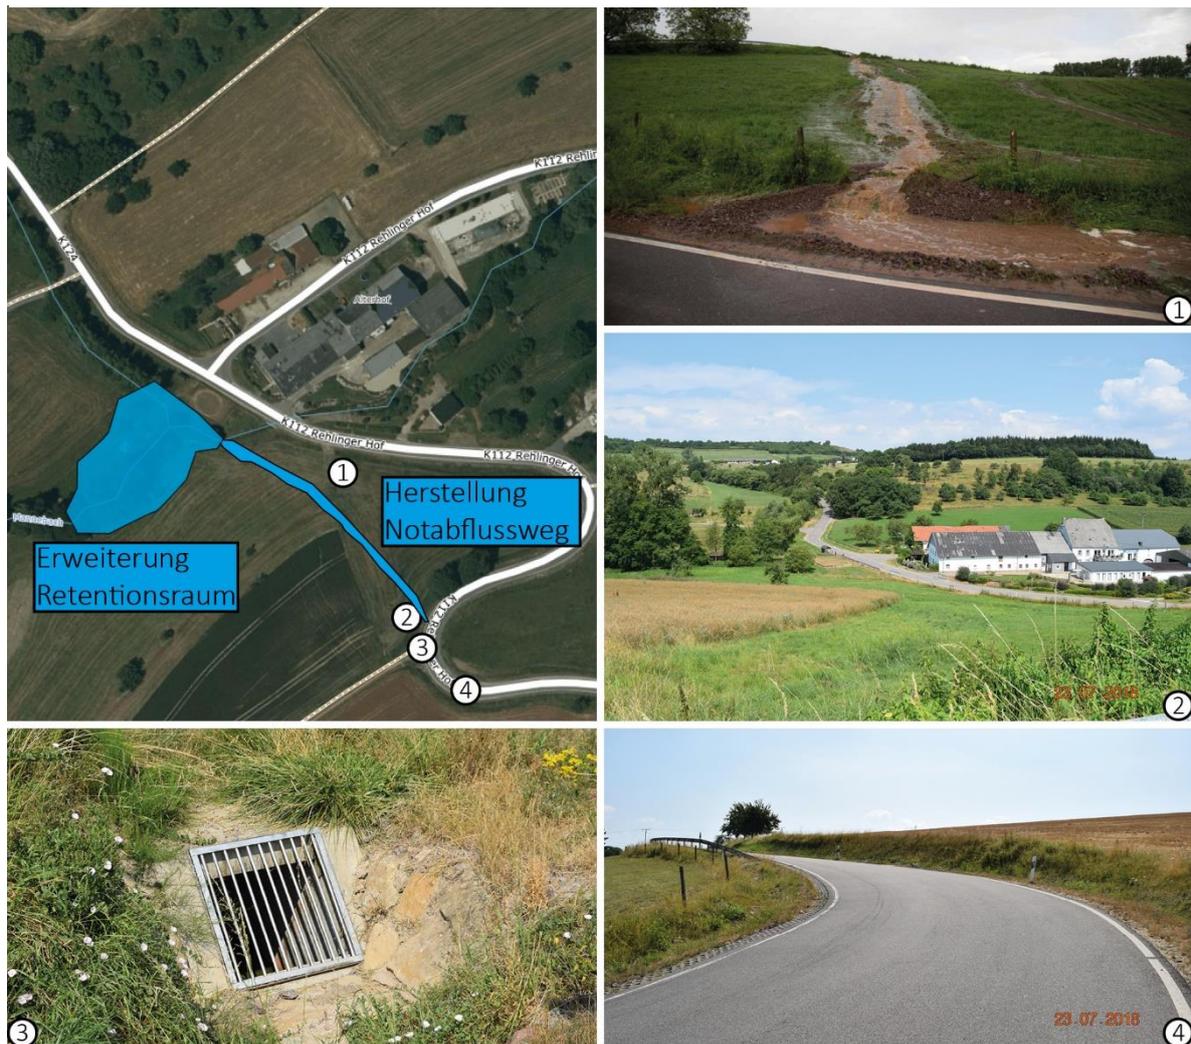
Abb. 10: Notabflussweg von der K 112 in den Mannebach am Rehlinger Hof

Das Rost selbst ist ebenfalls zu kurz und steil angelegt, sodass sich die angespülten Steine nicht über das Rost schieben können, wie sie es bei einem deutlich flacher und länger gezogenen Rost tun könnten. Auch einen Notüberlauf für das Wasser in den Kanal gibt es nicht. Unter dem Rost befindet sich ein Absetzbecken, welches durch den LBM regelmäßig gereinigt und unterhalten werden muss.

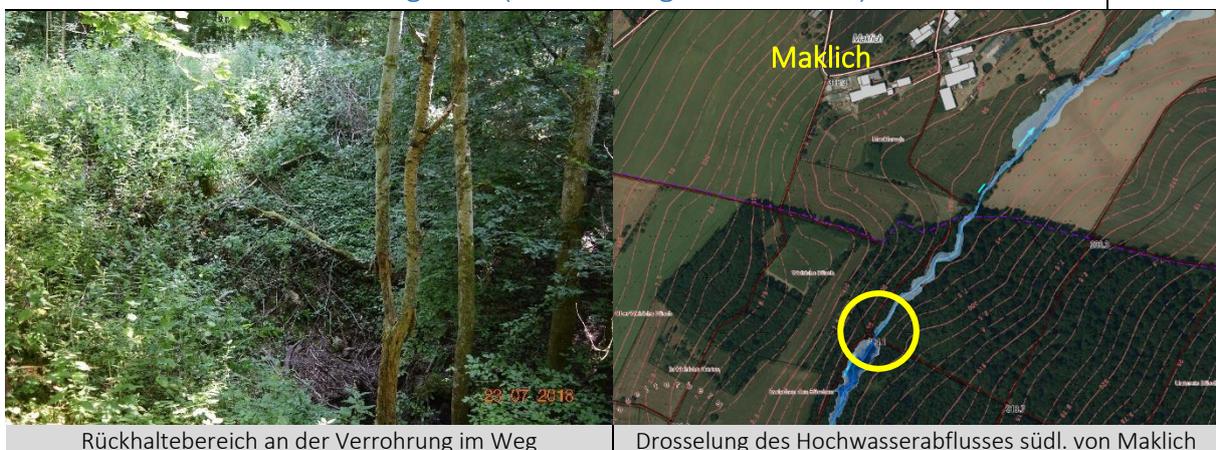
Nr. 5

Im Oberlauf des Mannebaches besteht innerhalb der Gemarkung Merzkirchen das Potenzial, den Wasserrückhalt in der Gewässeraue sowie an einer Verrohrung im Wirtschaftsweg zu verbessern, sodass eine zusätzliche Drosselung des Wasserabflusses im Gewässer erreicht werden kann. Damit würde sich eine Entzerrung des Hochwasserabflusses ergeben, die sich positiv auf die Hochwassergefährdung am Rehlinger Hof auswirken könnte.

An der Verrohrung im Weg kommt es bei Hochwasser bereits zu einem Rückstau (siehe Kartenausschnitt oben rechts). In Abstimmung zwischen den Gemeinden Fisch und Merzkirchen soll der Wasserrückhalt am Durchlass erweitert werden. Durch eine Drosselung des Durchflusses an der Verrohrung soll der Abflussquerschnitt verkleinert und damit der Hochwasserabfluss stärker verzögert werden.

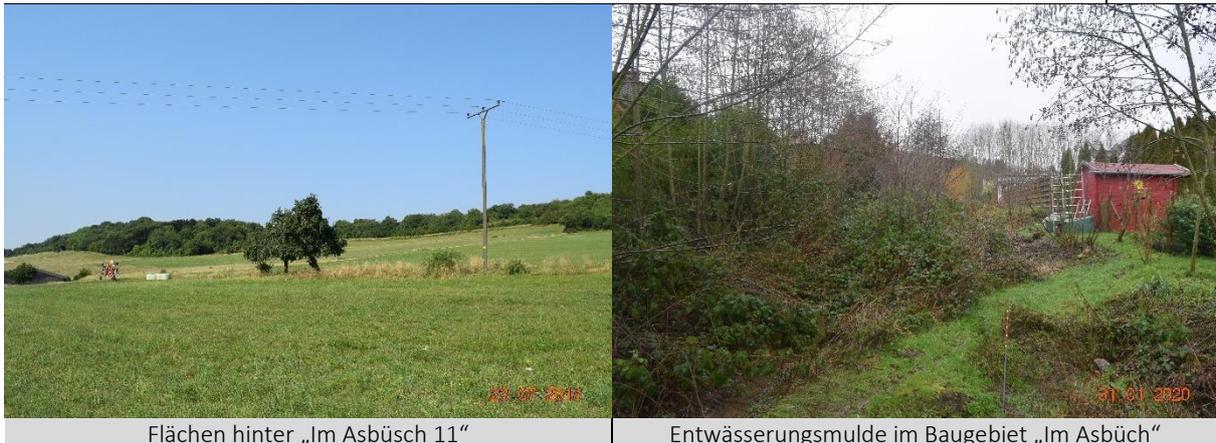
Nr. 6

Flächen hinter „Im Asbüsch 11“

Entwässerungsmulde im Baugebiet „Im Asbüsch“

Wild abfließendes Wasser aus den Wiesen und Feldern, hinter den Häusern im Bereich „Im Asbüsch 11“, lief nach Starkregen auf die Terrasse und in das Wohngebäude (siehe Foto oben links). Die Feuerwehr zog damals sofort einen Graben um das Haus, um das Wasser zu führen und abzuleiten. Der Graben ist nach wie vor funktionsfähig und sollte regelmäßig unterhalten bzw. nachprofiliert werden. Die Verbesserung der Außengebietsentwässerung durch den offenen Graben soll bei Bedarf erweitert werden. Auch hier ist festzuhalten, wer die Unterhaltung der Gräben durchführt. Die potenziell durch Starkregenabfluss gefährdeten Objekte müssen zusätzlich im Rahmen der Eigenvorsorge durch die jeweiligen Betroffenen gegen eindringendes Oberflächenwasser und Rückstau aus dem Kanal gesichert werden (zu Eigenvorsorge siehe Kapitel 5 im Allgemeinen Konzeptteil (TEIL A)). So bieten bspw. am Anwesen Nr. 11 bodengleiche Lichtschächte, tiefliegende Hauseingänge und Kellerfenster potenzielle Wassereintrittsstellen, die zu sichern sind.

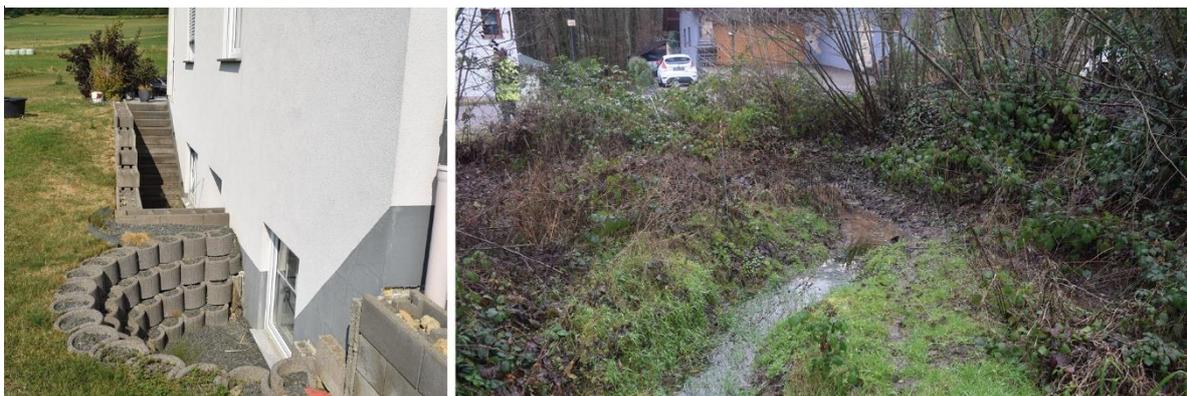
Abb. 11: Gefährdetes Objekt „Im Asbüsch 11“ // Entwässerungsmulde und Rohr „Im Asbüsch

Im Baugebiet besteht zwischen den Grundstücken eine Entwässerungsmulde (siehe Foto oben rechts) zur Ableitung von Oberflächenwasser, die nicht ausreichend unterhalten ist und zum Teil durch die Anlieger mitbenutzt wird. Das Rohr ist weitgehend zugesetzt und das Wasser staut sich bereits zurück (siehe Abb. 11, rechts), es kann nicht mehr ordnungsgemäß abfließen.

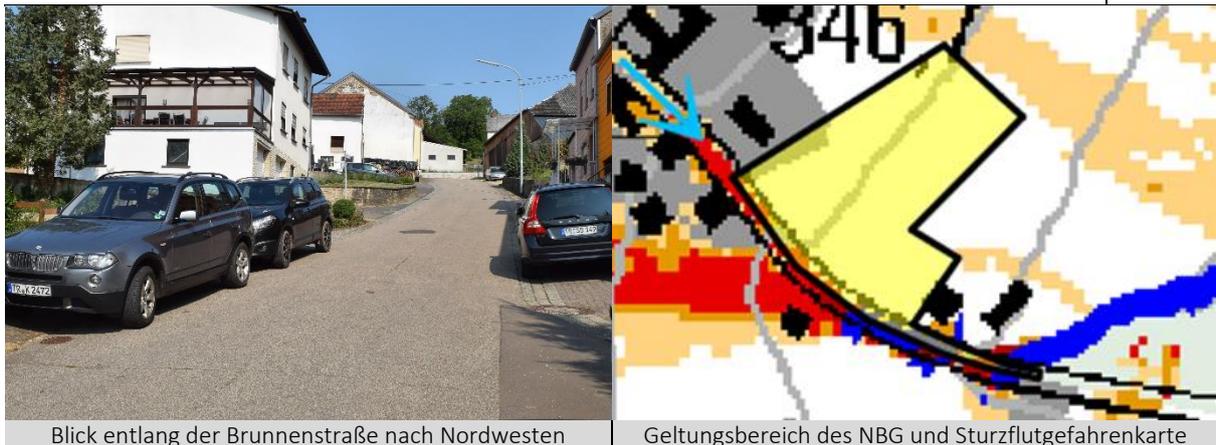
Nr. 7

Blick entlang der Brunnenstraße nach Nordwesten

Geltungsbereich des NBG und Sturzflugfahrendkarte

Beim Straßenausbau der Straße Am Brunnen sowie (ggf. zukünftig) dem Ausbau der Kapellenstraße soll die Wasserführung im Starkregenfall ebenfalls mit bedacht und die bauliche Umsetzung auf diese angepasst werden. Durch entsprechende Anpassung des Längsgefälles und der Querneigung sowie durch Anlage eines negativen Dachprofils können so ggf. potenziell kritische Bereiche entschärft und durch Starkregenabfluss gefährdete Gebäude entlastet werden. Eine Verbesserung der Wasserführung in der Straße kann so bereits den Notabflussweg für das Wasser im Starkregenfall bereiten und dieses schadarm in der Straße abführen. Unterhalb der Straße Am Brunnen kann das Wasser in unbebaute Bereiche bzw. den Fischer Bach abgeleitet werden.

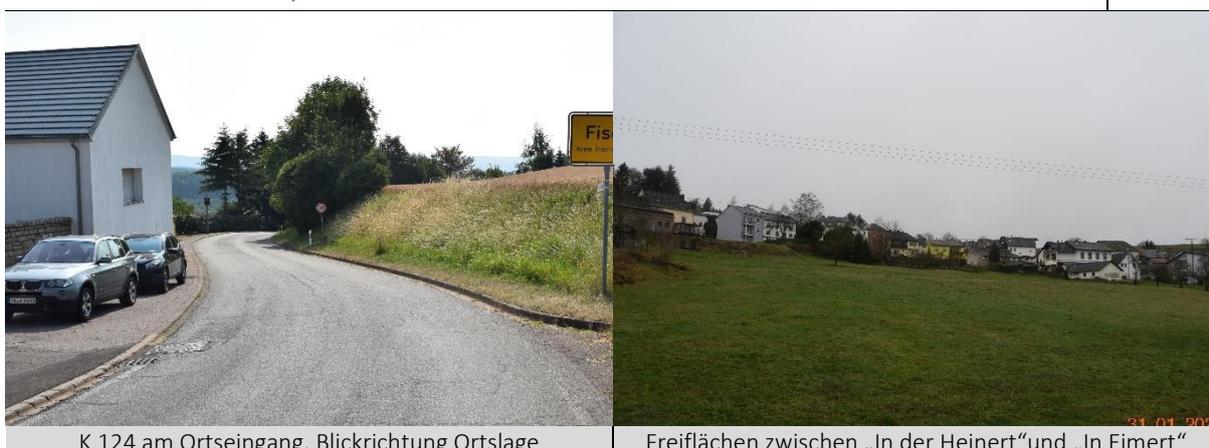
Nr. 8

K 124 am Ortseingang, Blickrichtung Ortslage

Freiflächen zwischen „In der Heinert“ und „In Eimert“

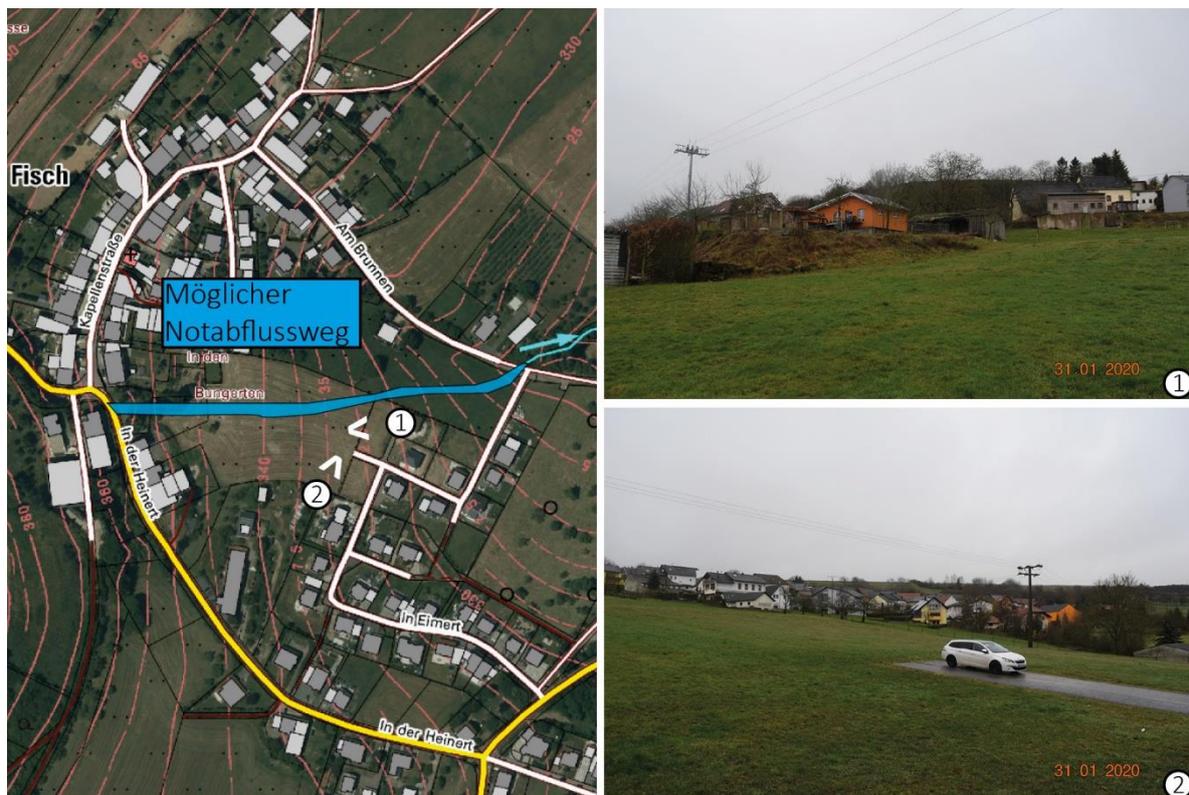
Abb. 13: Möglicher Notabflussweg „In der Heinert“/ „In Eimert“ bis in den Fischer Bach

Ein möglicher Notabflussweg für das entlang der K 124 in die Ortslage abfließende Wasser könnte in Verlängerung der Straße in der Heinert hergestellt werden, sodass das ankommende Wasser über das bislang unbebaute Flurstück in den Bungerten sowie weiter entlang des Baugebietes („In Eimert“ bzw. der Erweiterung „In Eimert II“) in den Fischer Bach abgeführt wird (siehe Abb. 13). Dieser potenzielle Abflussweg ist im Rahmen der Ortsbegehung erkannt worden, jedoch ohne dass durch eine Vermessung des Geländes die technische und hydraulische Machbarkeit geprüft oder dass bereits eine Zustimmung der Flächeneigentümer abgefragt wurde.

Eine eingehende Prüfung der Machbarkeit müsste einer konkreten Planung des Vorhabens vorangestellt werden. Außerdem müsste die dargestellte Herstellung des Notabflussweges offensichtlich auch auf privatem Grund erfolgen und ist daher nur in Übereinkunft und Zustimmung der Grundstückseigentümer möglich. Diese würden vorab kontaktiert werden, um die notwendige Flächenverfügbarkeit herzustellen und die weiteren Planungsschritte einleiten zu können. Solche Maßnahmen zur Herstellung von Notwasserwegen, zur Bewältigung von Starkregenereignissen, sind förderfähig – auch auf Privatgrundstücken im Rahmen einer derartigen Gesamtmaßnahme (zu Notwasserwegen siehe auch Kapitel 3 im Allgemeinen Konzeptteil (Teil A)).

Bei der laufenden Erweiterung des Baugebietes „In Eimert II“ sollte nach Möglichkeit bereits ein zukünftiger Notabflussweg berücksichtigt werden, sodass – sollte man zukünftig den Notabflussweg von der K 124 bis zum Fischer Bach herstellen wollen – der Weg innerhalb des Baugebietes bereits ermöglicht wurde und entsprechend angeschlossen werden kann.

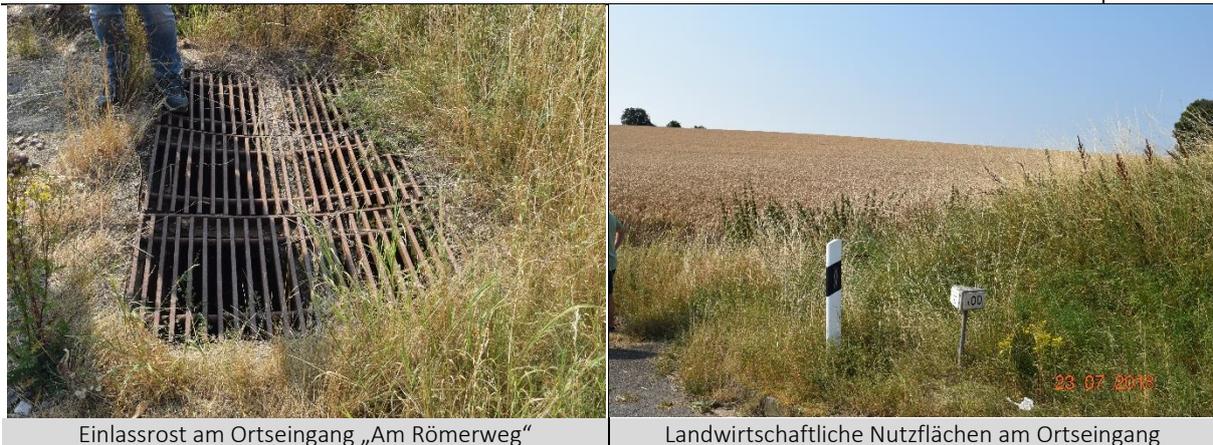
Nr. 9

Einlassrost am Ortseingang „Am Römerweg“

Landwirtschaftliche Nutzflächen am Ortseingang

Am Ortseingang der K 124 („Am Römerweg“) wurde ein großflächiger Einlassrost mit Kanalanschluss für das Außengebietswasser der angrenzenden Nutzflächen (Getreide) angelegt. Noch vor einigen Jahren kam es auch zum Abfluss von Wasser in die Ortslage, wenn das Rost überlastet war. Inzwischen wurde die Situation entschärft, durch die Anlage eines quer zur Hangneigung verlaufenden Wirtschaftsweg, der bereits eine erhebliche Wassermenge ableitet, sodass nun nicht mehr die gleiche Menge zum Einlassrost geführt wird. Ein Großteil wird bereits in die Nutzflächen abgeschlagen. Das Rost selbst kann viel Wasser aufnehmen, ist jedoch nicht ganz optimal angelegt und sollte in absehbarer Zeit erneuert und baulich optimiert werden, etwa durch ein dreidimensionales Rost, das durch mitgeführtes Bodenmaterial nicht so rasch verstopft. Auch zukünftig kann es trotz Verbesserungen der Entwässerung zu einem Abfließen von Wasser in die Ortslage kommen. Auch weil das Gefälle der Straße das Oberflächenwasser nicht in den Einlass abschlägt, sondern in die Ortslage führt. Häuser in der Römer- und Kapellenstraße waren bislang nicht betroffen, auch nicht durch wild abfließendes Wasser von den oberhalb liegenden landwirtschaftlichen Nutzflächen. Diese sind aufgrund ihrer exponierten Lage oberhalb der Bebauung besonders sensibel zu bewirtschaften, um auch zukünftig Wasserabfluss und insbesondere Bodenerosion zu vermeiden (siehe Kapitel 2.3).

Ergebnis: Empfehlung zur Erneuerung des Einlassrostes und zur sensiblen Bewirtschaftung und Bodennutzung der landwirtschaftlichen Nutzflächen mit Abflussrichtung zur bebauten Ortslage.
