Konzept zur Starkregen- und Hochwasservorsorge für die Verbandsgemeinde Saarburg-Kell

Örtliches Vorsorgekonzept für die Ortsgemeinde Fisch

Planungsbüro Hömme GbR
Ingenieurbüro für Wasserbau und Wasserwirtschaft
Römerstraße 1
D-54340 Pölich

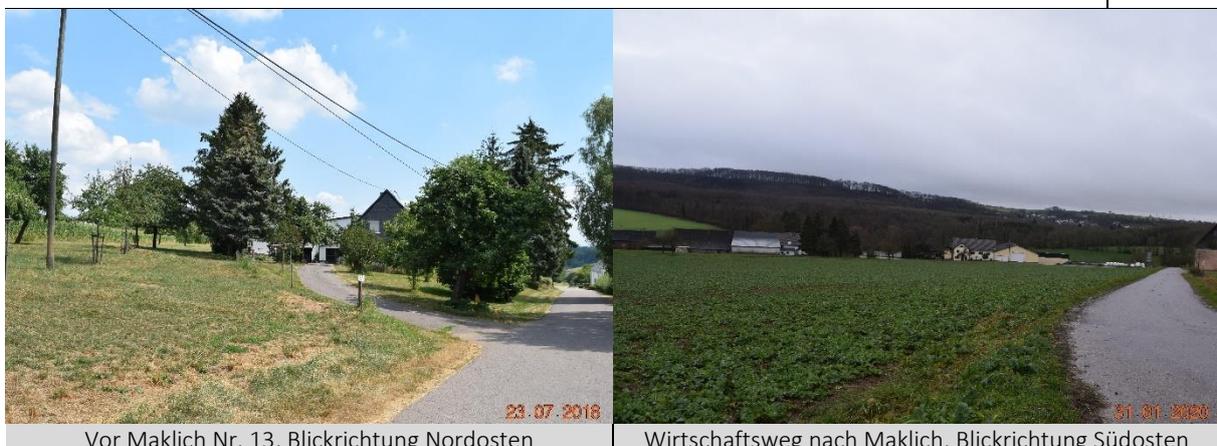
Nr. 10

Vor Maklich Nr. 13, Blickrichtung Nordosten

Wirtschaftsweg nach Maklich, Blickrichtung Südosten

Wasser kann über die bestehenden Entwässerungseinrichtungen nicht ausreichend bewirtschaftet werden und fließt oberflächlich durch den Ortsteil. Es kommt dann zu gezieltem Abfluss in Richtung des Hauses Nr. 12. Auch Nr. 15 war bereits betroffen, weitere sind potenziell gefährdet. Die Anlage eines Grabens vor der Verrohrung hat die Situation bereits verbessert.

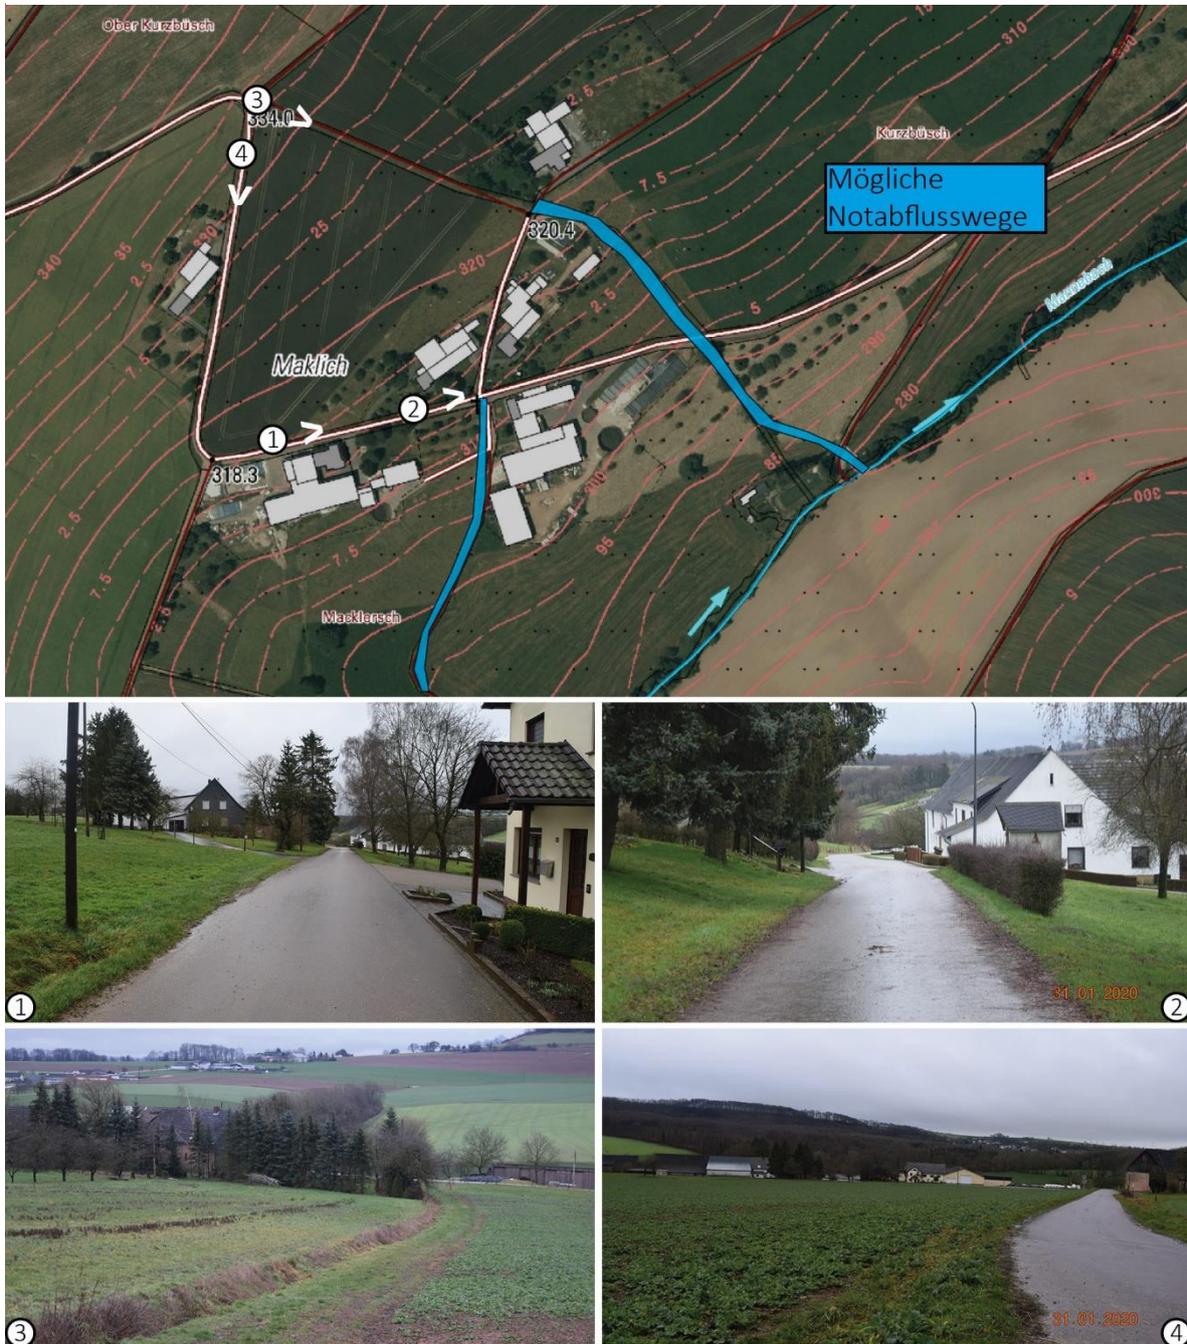
Abb. 14: Mögliche Notabflusswege in den Mannebach in Maklich

Für den Fall des Starkregenabflusses durch die Bebauung soll der Abflussweg des Wassers entsprechend hergerichtet werden, um das Wasser schadarm durch den Ortsteil abzuführen – sowohl entlang der Durchgangsstraße als auch entlang des Wirtschaftsweges am nördlichen Rand der Bebauung. Im Wegebereich und im Straßenraum soll die Wasserführung optimiert und das Wasser Richtung Mannebachtal geführt werden. Die Herstellung des Notabflussweges muss unter Umständen auch auf privatem Grund erfolgen und ist in diesem Fall nur in Übereinkunft mit den
