Ortsgemeinde **Kastel-Stadt** Ortslage Stadt Code KAS_01 Kennzeichnung **1**

Bereich **Neufelser Bach**

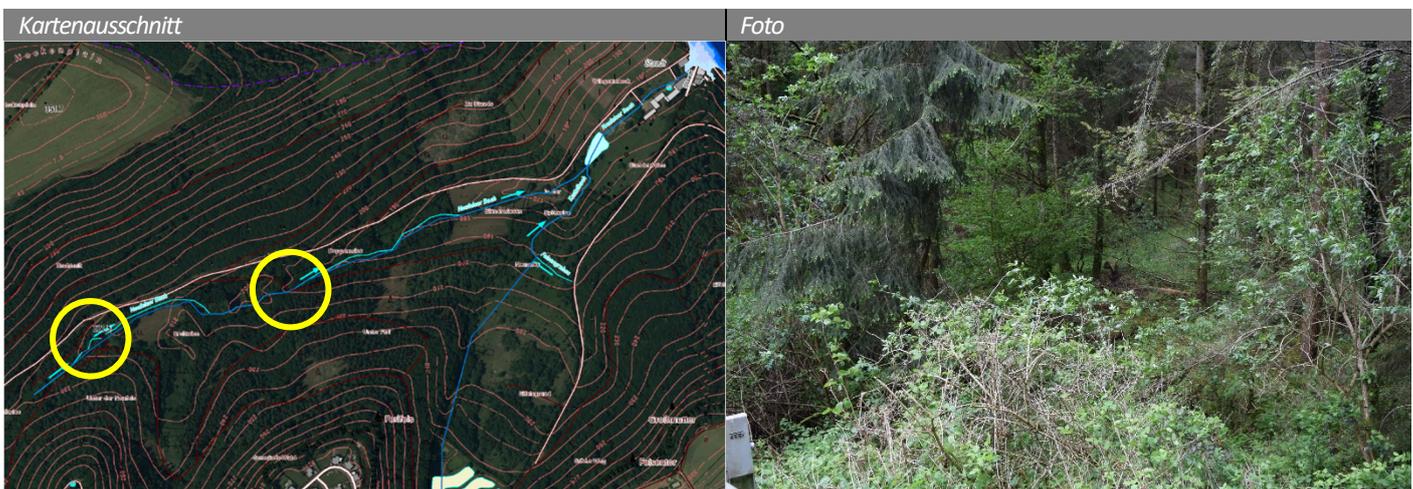
Problemstellung Neufelser Bach und Kastelbach fließen beide außerhalb der Ortslage Kastel, überwiegend durch Waldbereiche. Oberhalb der Ortslage Staadt mündet der Kastelbach in den Neufelser Bach, der im weiteren Verlauf private Teichanlagen im Hauptschluss durchfließt, bevor er in eine Verrohrung übergeht. Die Ortslage Staadt an der K 129 quert er ebenfalls verrohrt und mündet dann in die Saar. Bei Starkregen und hoher Wasserführung der Gewässer, besteht eine Überflutungsgefährdung für die unterhalb der Teichanlagen bestehenden Wohngebäude.

Zielsetzung Um die durch Starkregen sowie bei hoher Wasserführung des Neufelser Baches die im Mündungsbereich des Kastelbaches ankommende Wassermenge zu drosseln, sollen Retentionsbereiche und natürliche Rückhalteräume entlang des Gewässers geschaffen werden. Zudem eignen sich Wegedurchlässe, um Wasser kurzzeitig zurückzustauen und gepuffert abzugeben. Besonders wichtig ist jedoch die Anlage eines Treibgutrückhalts im Gewässer, um dieses vor der Ortslage abzuhalten, sodass die Teichanlagen nicht mit Material und Treibgut beaufschlagt werden, sich zusetzen und die Hochwassergefahr für die Bebauung erhöhen.

Maßnahmen	Beschreibung	Zuständigkeit	Umsetzung
	<ul style="list-style-type: none"> Herstellung von Retentionsraum/ Rückhalt am Wegedurchlass eines Wirtschaftsweges Errichtung eines Treibgutrückhalts oberhalb der privaten Teichanlagen 	VG	mittelfristig

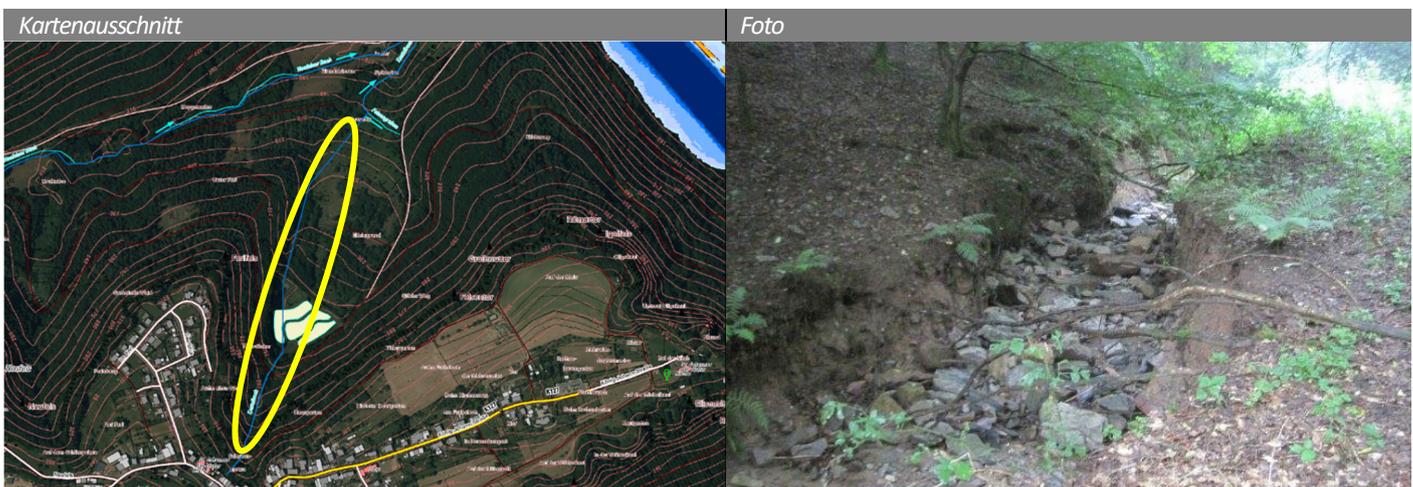
<i>Ortsgemeinde</i>	Kastel-Stadt	<i>Ortslage</i>	Stadt	<i>Code</i>	KAS_02	<i>Kennzeichnung</i>	2
<i>Bereich</i>	Kastelbach						
<i>Problemstellung</i>	<p>Der Kastelbach entspringt unmittelbar unterhalb der Bebauung Kastels und mündet oberhalb der Ortslage Staadt in den , nach teilweise verrohrter Querung der Ortslage und Kreisstraße, in die Saar. Im Nebenschluss passiert das Gewässer eine Kläranlage der Verbandsgemeindewerke im Nebenschluss sowie direkt oberhalb der Staadter Bebauung private Teichanlagen. Nach Starkregenereignissen kam es im Bereich der Kläranlage sowie im weiteren Verlauf in Richtung der Teichanlagen zu teils starken Erosionsprozessen entlang des Gewässers. Besonders gefährdet sind die Teichanlagen bzw. die unterhalb anschließende Bebauung, wenn Treibgut und Material in die Teiche eingetragen werden und diese im schlimmsten Fall überzulaufen drohen.</p>						
<i>Zielsetzung</i>	<p>Die Verbandsgemeinde Saarburg-Kell hat bereits während der Erstellung des Vorsorgekonzeptes die Erstellung einer Machbarkeitsstudie beauftragt, die Defizite und Optimierungspotenziale am gesamten Gewässerlauf des Kastelbaches untersuchte und Maßnahmen zur Verbesserung im Rahmen eines Renaturierungs- bzw. Gewässerunterhaltungsprojektes zusammenstellte. Besonders wichtig ist es, den Treibgut- und Wasserrückhalt zwischen Klär- und Teichanlagen zu verbessern und die Erosionsgefährdung zu reduzieren.</p>

<i>Maßnahmen</i>	<i>Beschreibung</i>	<i>Zuständigkeit</i>	<i>Umsetzung</i>
	<p>Durchführung von Unterhaltungsmaßnahmen mit Beitrag zur Überflutungsvorsorge des Ortsteils Staadt:</p> <ul style="list-style-type: none"> • Verbesserung des Treibgutrückhalts im Oberlauf • Sohl- und Böschungssicherung im Bereich der Kläranlage zur Minderung der Erosion und der Massentransporte • Verlegung und Neutrassierung Gewässerlaufs • Schaffung von Retentionsraum unterhalb der Kläranlage • Erneuerung und fließtechnische Optimierung eines Seitengewässers • Anlage eines Geschieberückhalts oberhalb der privaten Teichanlage 	VG	mittelfristig
	Überprüfung und ggf. Erhöhung der privaten Eigenvorsorge gegen potenzielle Hochwasserschäden durch Hochwasser des Kastelbaches	Anlieger/ Betroffene	kurzfristig

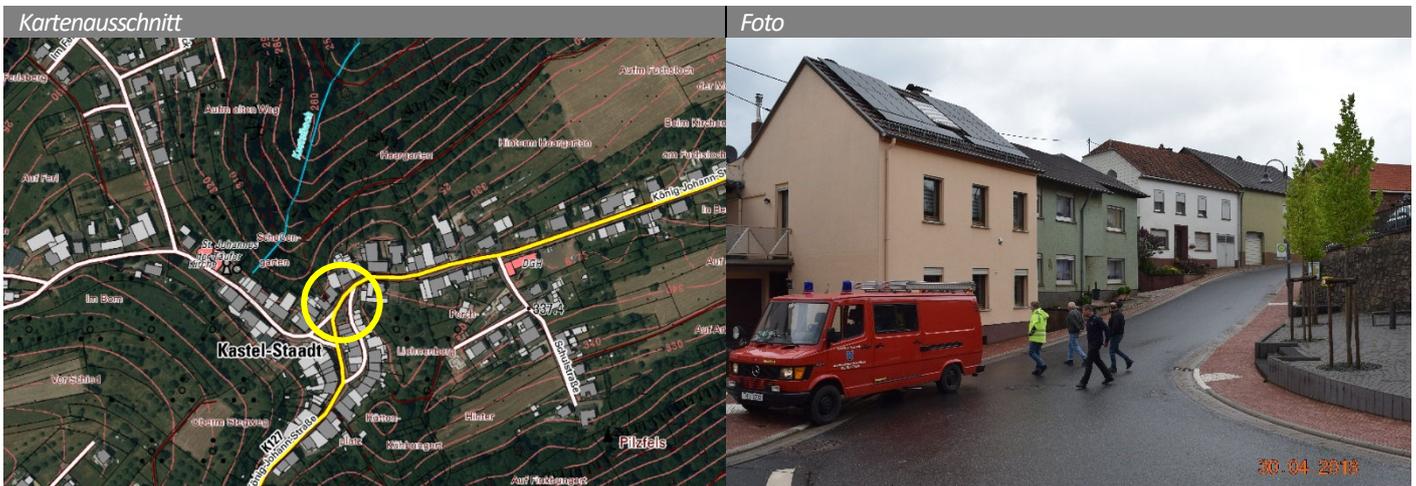
Ortsgemeinde	Kastel-Stadt	Ortslage	Kastel	Code	KAS_03	Kennzeichnung	3
Bereich	König-Johann-Straße/ Kirchstraße						
Problemstellung	Die König-Johann-Straße (K 117) ist die Hauptdurchgangsstraße im Ortsteil Kastel. Der tiefste Punkt in der Ortslage befindet sich im Kreuzungsbereich zur Kirchstraße. Durch Starkregenabfluss in der Straße war, entlang der König-Johann-Straße von Süden kommend, war insbesondere das Eckhaus zur Kirchstraße in früherer Zeit häufiger betroffen. Hauptsächlich dann, wenn Straßeneinläufe zugesetzt sind, sind die Objekte im Kreuzungsbereich gefährdet, potenziell aber auch bei größeren Starkregenereignissen als bisher.						
Zielsetzung	Zwischen den Häusern Nr. 29 und 31(König-Johann-Straße) befindet sich ein Durchgang zum Wanderweg ins Tal des Kastelbaches, der unter Umständen als Notabflussweg genutzt und entsprechend hergerichtet werden könnte. Eine solche Maßnahme sollte geprüft werden, sofern zukünftig Straßenausbaumaßnahmen anstehen und eine häufige Betroffenheit mehrerer Objekte durch Starkregen verzeichnet wurde. Dazu soll dann der Kosten-Nutzenaufwand abgeschätzt werden. Maßnahmen zur Eigenvorsorge sind hier erforderlich, um für den Extremfall den Wassereintritt in die Häuser zu vermeiden. Die Straßeneinläufe und Entwässerungseinrichtungen sind in diesem Bereich regelmäßig zu kontrollieren und zu reinigen.

Maßnahmen	Beschreibung	Zuständigkeit	Umsetzung
	Regelmäßige Kontrolle und Reinigung der Straßeneinläufe und Entwässerungseinrichtungen	OG	regelmäßig
	Erhöhung der Eigenvorsorge	Betroffene	kurzfristig
	Herstellung eines Notabflussweges für das Wasser über den Durchgang zwischen den Häusern Nr. 29 und 31 und den Wanderweg in das Bachtal des Kastelbaches	OG/ Straßenbaulast-träger	langfristig

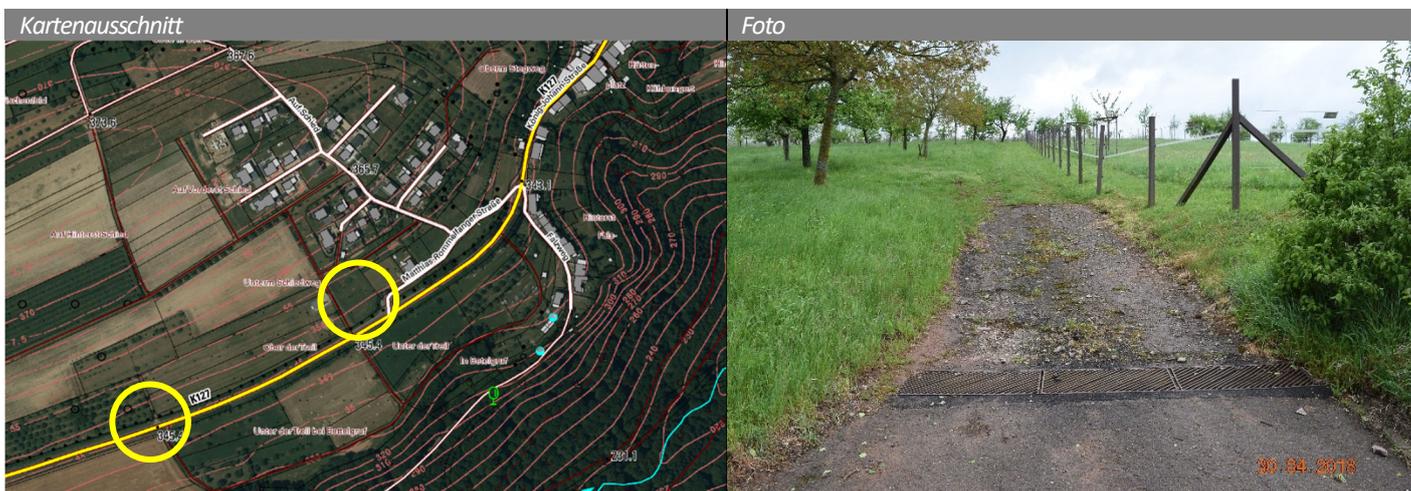
Ortsgemeinde	Kastel-Stadt	Ortslage	Kastel	Code	KAS_04	Kennzeichnung	4
Bereich	K 127/ Matthias-Rommelfanger-Straße						
Problemstellung	<p>2016 kam es nach einem Starkregenereignis zu einem Überlaufen des Regenrückhaltebeckens des Neubaugebietes „Schied“, im Kreuzungsbereich Matthias-Rommelfanger-Straße und K 127. Infolgedessen floss das Wasser quer über die Kreisstraße in die südlich gelegenen Hangflächen (Wiese und Wald) ab, in Richtung des Pinschbachtals. Neben dem Wasser wurde Material entlang des Abflusses transportiert. Die Schäden, vor allem am Becken, wurden im Nachgang behoben und das Becken baulich wiederhergestellt. Ein Schaden für die Ortslage entstand nicht, auch deshalb nicht, da aufgrund des leicht ansteigenden Gefälles der Kreisstraße kein Wasser in Richtung Ort abgeflossen ist. Weiter westlich wurde die K 127 bereits häufiger nach stärkeren Regenfällen überschwemmt, durch Abfluss von den Grünlandflächen entlang der einmündenden Wege. Transportiertes Material (Geröll, Oberboden) setzte die Einlässe zu und Wasser sowie Material gelangten auf die Straße.</p>

Zielsetzung	<p>Eine Gefährdung für die Ortsbebauung geht auch davon nicht aus. Die Entwässerungseinrichtungen sollten regelmäßig freigehalten werden, um das Risiko für die Straße zu reduzieren. Vorteilhaft wäre eine erosionsschonende Bewirtschaftung der Flächen mit Abflussrichtung zur Straße.</p>

Maßnahmen	Beschreibung	Zuständigkeit	Umsetzung
	Regelmäßige Kontrolle und Unterhaltung der Entwässerungseinrichtungen an der K 127	OG	regelmäßig
	Erhalt der Grünlandnutzung	Flächennutzer	dauerhaft
	Unterhaltung des Rückhaltebeckens an der Martin-Rommelfanger-Straße	VG-Werke	regelmäßig
