Konzept zur Starkregen- und Hochwasservorsorge für die Verbandsgemeinde Saarburg-Kell

Örtliches Vorsorgekonzept für die Ortsgemeinde Mannebach

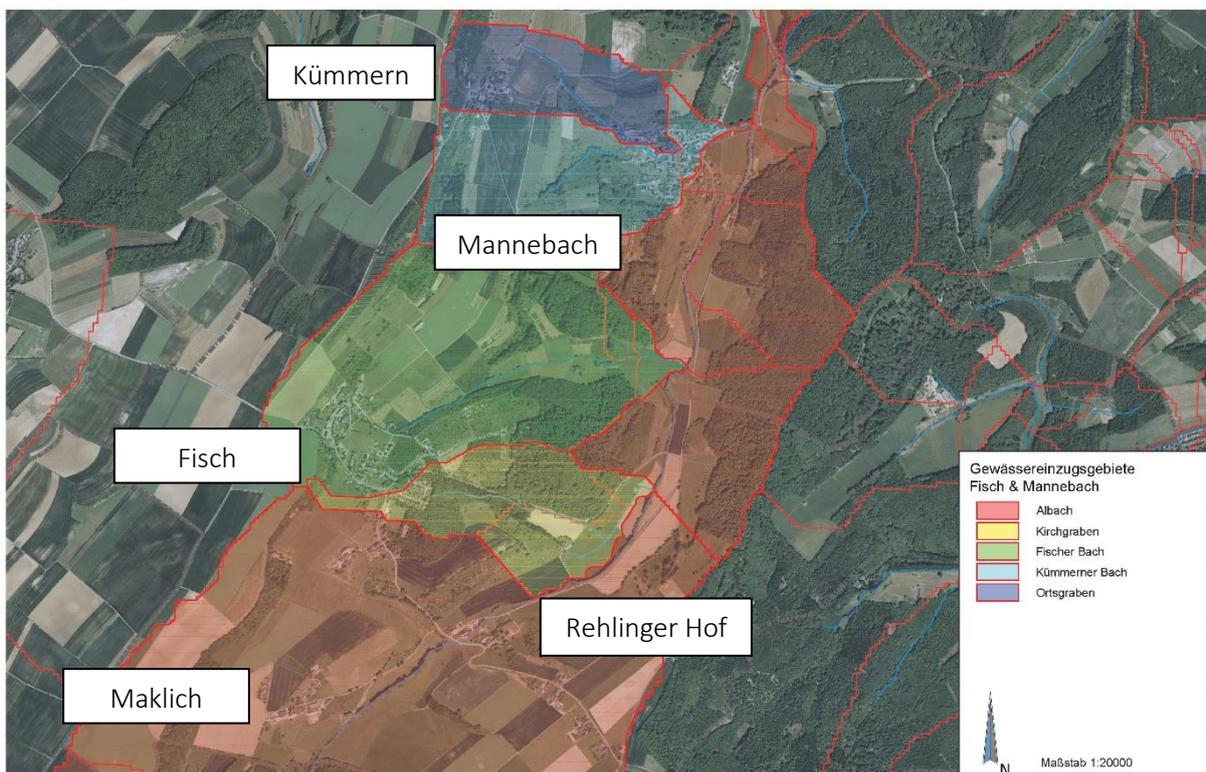
Abb. 1: Relevante Gewässer-Einzugsgebiete im Bereich der Ortsgemeinden Fisch und Mannebach
(gemäß GeoPortal Wasser)

Die für die Ortsgemeinde Mannebach relevanten Gewässereinzugsgebiete sind in der Abb. 1 dargestellt. Der Mannebach selbst fließt östlich der Ortslage mit Abstand zur Bebauung und hat bei Hochwasserführung nur bedingt Auswirkungen auf die Wohngrundstücke (siehe Kapitel 2.1). Der Ortsgraben und der Kümmerner Bach sind ebenfalls Gewässer 3. Ordnung, die innerhalb der Bebauung verrohrt sind. Der Ortsgraben wird dem Kümmerner Bach zugeführt, welcher dann erst unterhalb von Wiesenweg und Hauptstraße aus der Verrohrung austritt und offen in den Mannebach mündet. Durch übertretendes Hochwasser am Einlassbauwerk des Kümmerner Baches kam es zuletzt im Februar 2020 zu innerörtlichen Überschwemmungen (siehe Kapitel 1.2).

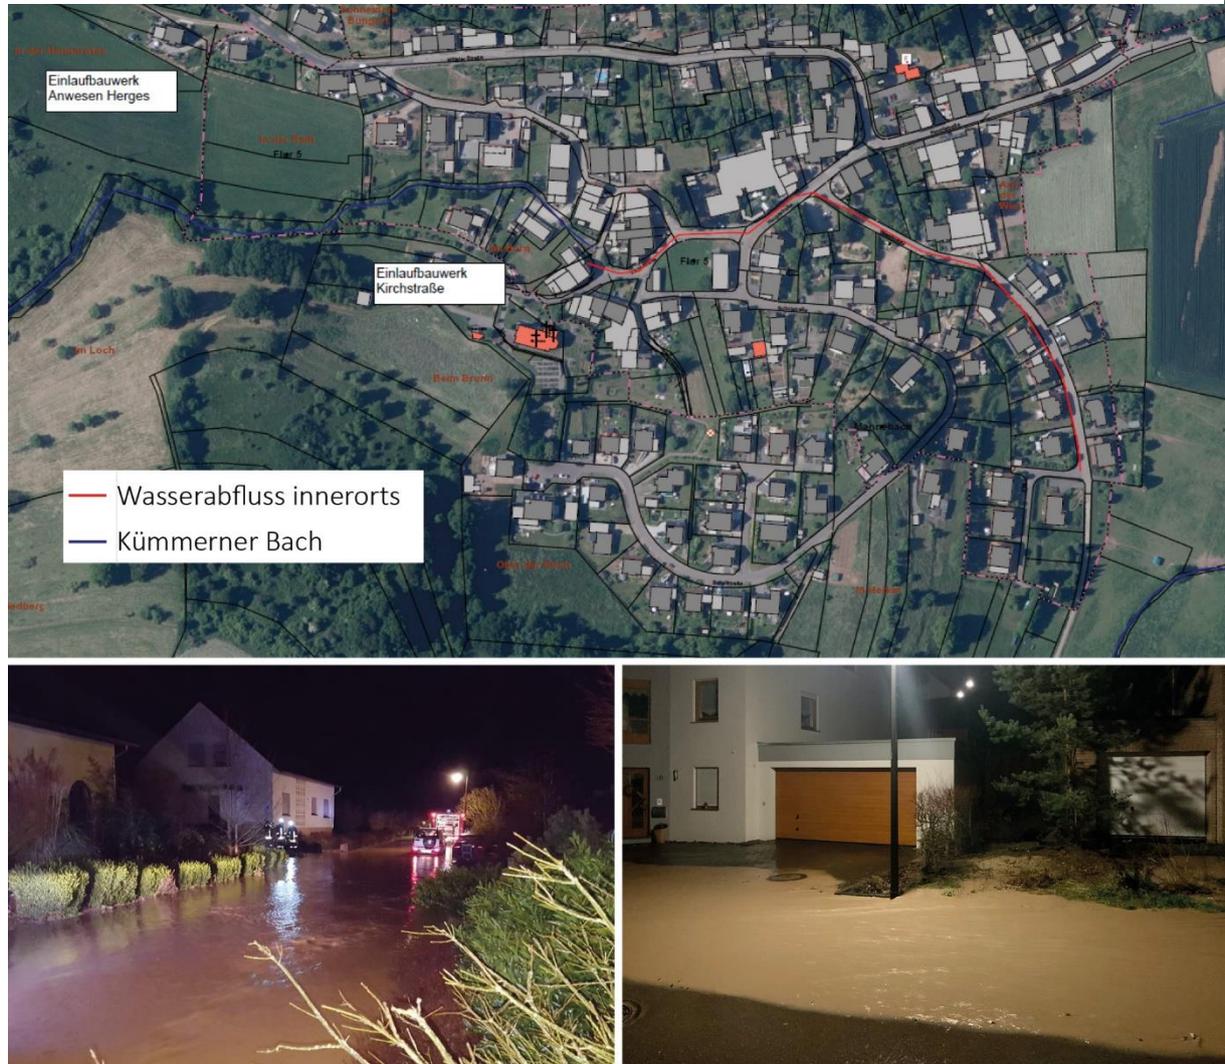
Abb. 2: Skizze des Wasserabflusses am 3. Februar 2020 in Mannebach

Anfang Februar 2020 kam es nach stärkeren Regenfällen zu einer erhöhten Wasserführung des Kümmerner Baches. Am Einlassbauwerk in der Kirchstraße ging das Wasser über, weil das Bauwerk überlastet bzw. der Einlassrechen verstopft war. Die Wassermassen liefen anschließend, nach Auskunft

von VG, OG und Anliegern, entlang der Kirchstraße und über die Hauptstraße bis in den Wiesenweg und von da aus in die Gärten und Zufahrten der Privathäuser und in die darunter liegenden Grünflächen.

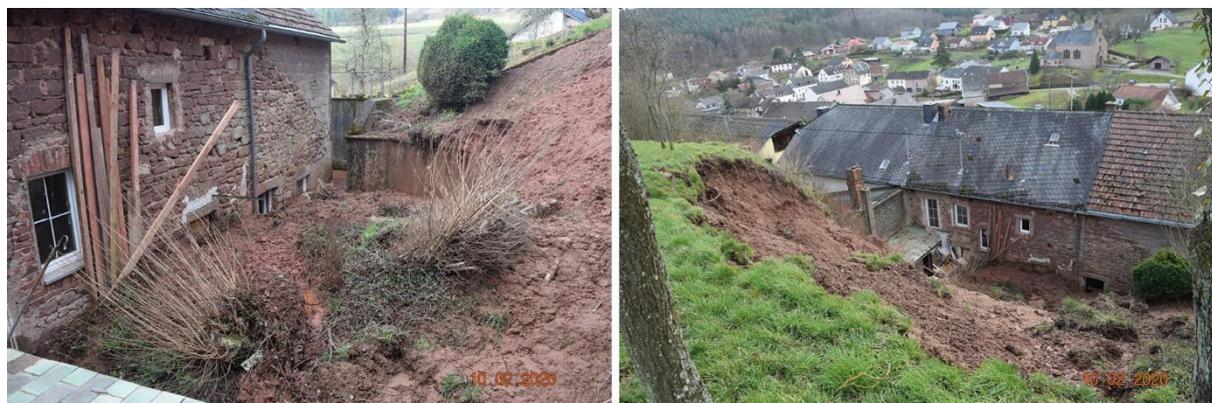
Abb. 3: Hangrutsch nach dem Starkregenereignis am 3. Februar 2020

In Folge des Starkregens kam es außerdem hinter dem Wohngebäude in der Nitteler Straße 16 zu einem Hangrutsch mit massiven Erdbewegungen (siehe und Kapitel 3.5).

Das Starkregenereignis am 3. Februar 2020 führte neben der Überschwemmung in der Wiesenstraße auch zu einem massiven Hangrutsch hinter dem Grundstück Nitteler Straße 16. Die Bodenmassen drangen in das derzeit im Umbau befindliche Haus ein und verursachten einen erheblichen Schaden. Nach Aussagen der Anlieger führen die Wiesen der Hangflächen ständig Wasser, weshalb bereits seit Jahrzehnten ein eigens errichteter Graben, in den Wiesen oberhalb, in Eigenleistung unterhalten wird, um das Wasser schadarm abzuleiten. Weitere Maßnahmen zur Eigenvorsorge sind durch die Hauseigentümer unterhalb des Hanges zu leisten, um auch zukünftig den Wassereintritt in die Gebäude zu verhindern (zu Maßnahmen der Eigenvorsorge siehe Kapitel 5 im Allgemeinen Konzeptteil (Teil A)).

In Folge des Hangrutsches wurde bereits kurzfristig ein zweiter hangparalleler Graben ausgehoben, um Wasser vom Abfluss in die Grundstücke abzuhalten und umzuleiten. Die regelmäßige Unterhaltung ist weiterhin erforderlich. Durch Starkregen besteht zukünftig verstärkt die Gefahr von Abflusskonzentrationen in diesem Bereich. Die Grünlandnutzung auf den Flächen sollte daher unbedingt erhalten bleiben, um Bodenerosion zu verhindern (siehe Kapitel 2.3).

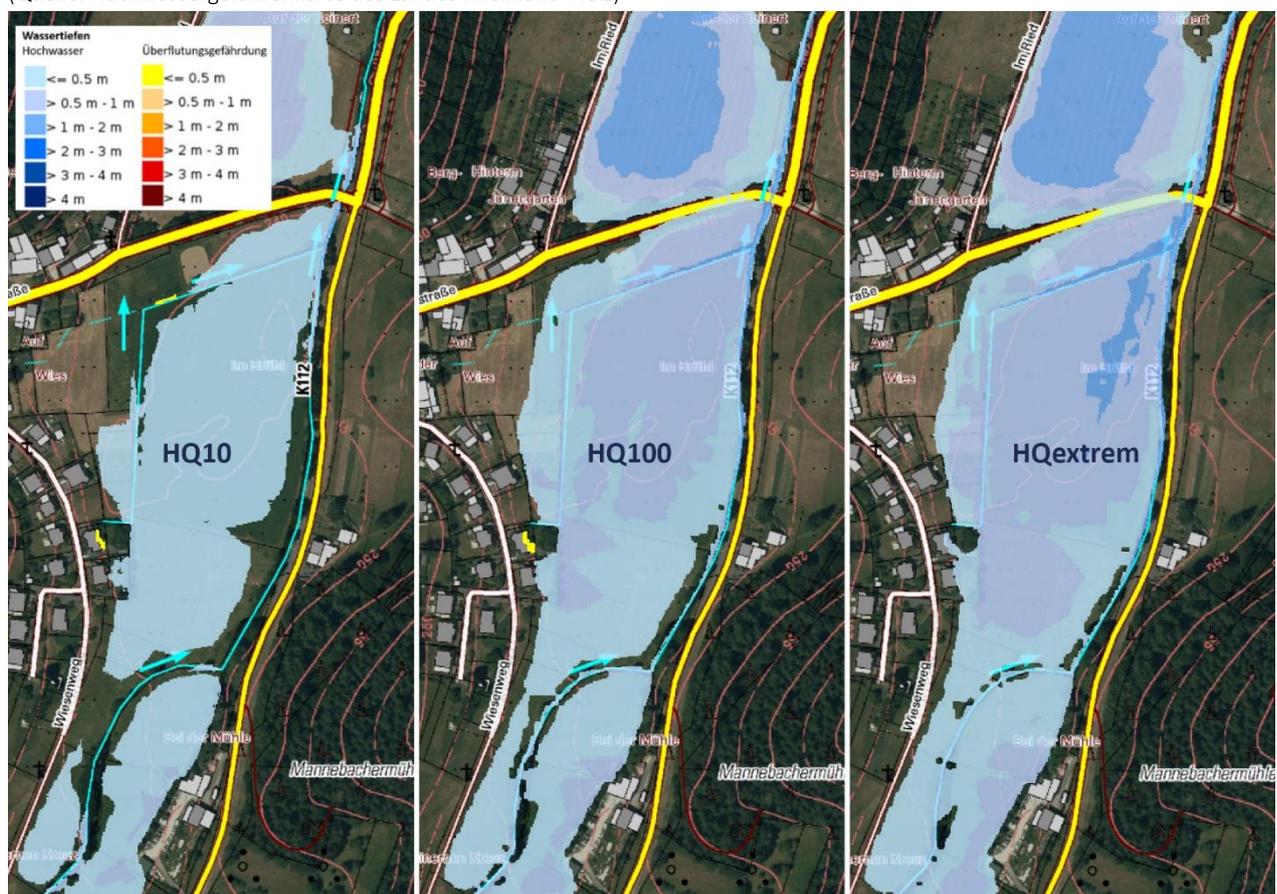
Abb. 4: Überschwemmungsgebiet des Mannebaches unterhalb der Ortslage bei verschiedenen Ereignissen
(Quelle: Hochwassergefahrenkarte des Landes Rheinland-Pfalz)

Der Mannebach hat ein festgesetztes Überschwemmungsgebiet, dem die zu erwartenden Ausbreitungen und Wasserstände bei bestimmten statistischen Wiederkehrereignissen zu entnehmen sind. Dargestellt sind diese in den Hochwassergefahrenkarten des Landes Rheinland-Pfalz, für zehnjährliche (HQ10) und hundertjährige (HQ100) sowie für Extrem-Hochwasserereignisse (HQextrem) (siehe Abb. 4). Erkennbar ist, dass die Wassertiefe steigt, während die flächige Ausbreitung des Wassers zwischen HQ10 und HQ100 nur gering unterschiedlich ist. Es steigt aber die Gefährdung für die Anwesen östlich des Wiesenweges (Hausnummern 13 und 15).

Bereits bei einem HQ100 kann es zu einer Überschwemmung der L 135 (Hauptstraße) am Durchlass des Gewässers kommen, bei einem HQextrem ist eine längere Strecke der Fahrbahn überflutet und der Weg zur bzw. von der K 112 nicht mehr passierbar. Dies ist bei der Alarm- und Einsatzplanung zu berücksichtigen, entsprechende Straßensperrungen und Umleitungen müssen dann eingerichtet werden. Der Ort ist dann über die L 135 von Onsdorf kommend erreichbar.

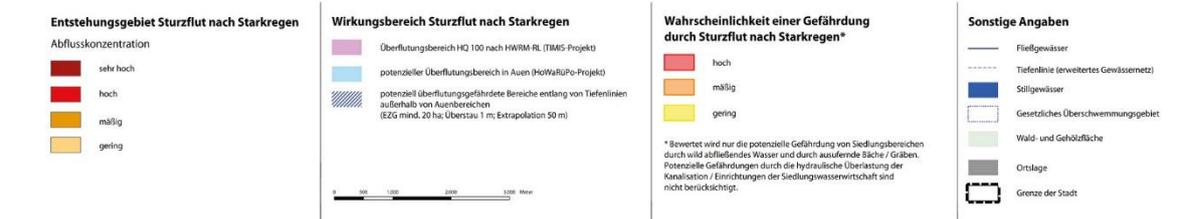
Abb. 5: Starkregeninduzierte Sturzflutgefährdung in der Ortsgemeinde und Legende Gefahrenkarte

Die Gefahrenkarte wurde anhand der gesammelten Erfahrungen und Erkenntnisse verifiziert, plausibilisiert und ggf. ergänzt (hellblaue Fließpfeile). Grundsätzlich lässt sich festhalten, dass sie das Gefahrenbild, wie es sich bei den vergangenen Starkregen und Hochwasserabflüssen darstellte, recht genau wiedergibt, insbesondere was die Entstehungsbereiche angeht. Im innerörtlichen, bebauten Bereich kann die Karte nur grob die möglichen Fließwege darstellen. Hier sind die Erfahrungen und die Kenntnisse von Bevölkerung und Einsatzkräften besonders wichtig, um das Gefährdungsbild einzuschätzen und notwendige Maßnahmen abzuleiten. Auch nach zukünftigen Ereignissen sollte die Karte anhand der gewonnenen Erkenntnisse aktualisiert werden.

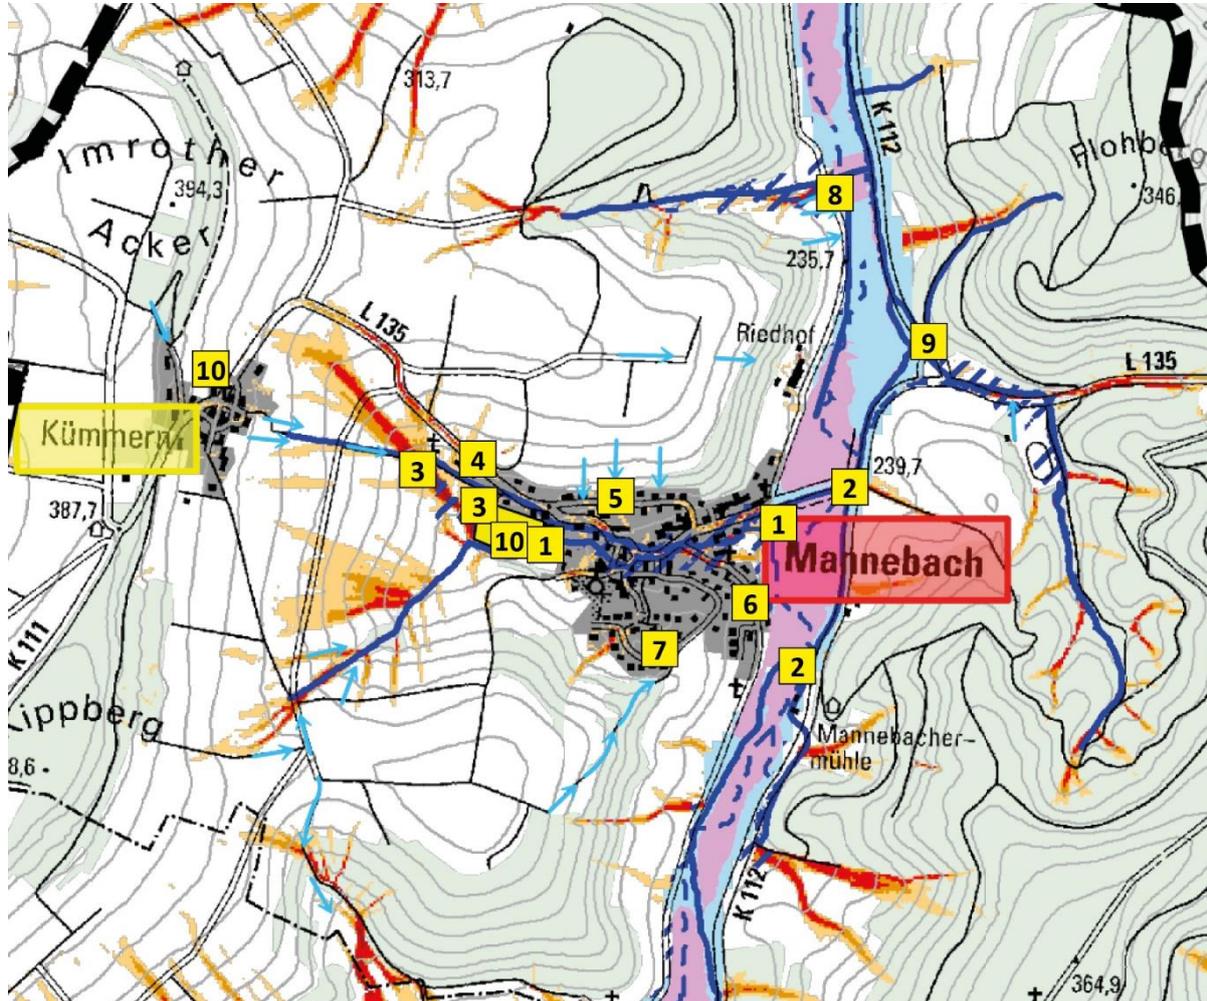
Abb. 6: Ausschnitt Sturzflutgefahrenkarte - ergänzt um Fließwege bei verg. Ereignissen (blaue Pfeile)
(Quelle Kartengrundlage: Landesamt für Umwelt Rheinland-Pfalz)

Die in der Karte dargestellten, für die Ortslage kritischen Abflussbereiche sowie die durch die Bürgerinnen und Bürger genannten, tatsächlichen Fließwege bei vergangenen Ereignissen wurden bei der örtlichen Analyse genauer betrachtet. Die starkregen- und hochwasserrelevanten Defizit- und Potenzialbereiche sind in den unter der Abbildung genannten Kapiteln beschrieben.

Der Hauptort Mannebach liegt in einem Taltrichter unterhalb des Ortsteils Kümmern, entsprechend fließen die oberirdischen Gewässer nach Osten zum Mannebach ab. Bei Starkregen bestehen zum Teil hohe Abflusskonzentrationen in den topographischen Senken, die in die Vorfluter entwässern oder ungehindert in die bebaute Ortslage zielen. Durch die landwirtschaftliche Nutzung dieser Flächen

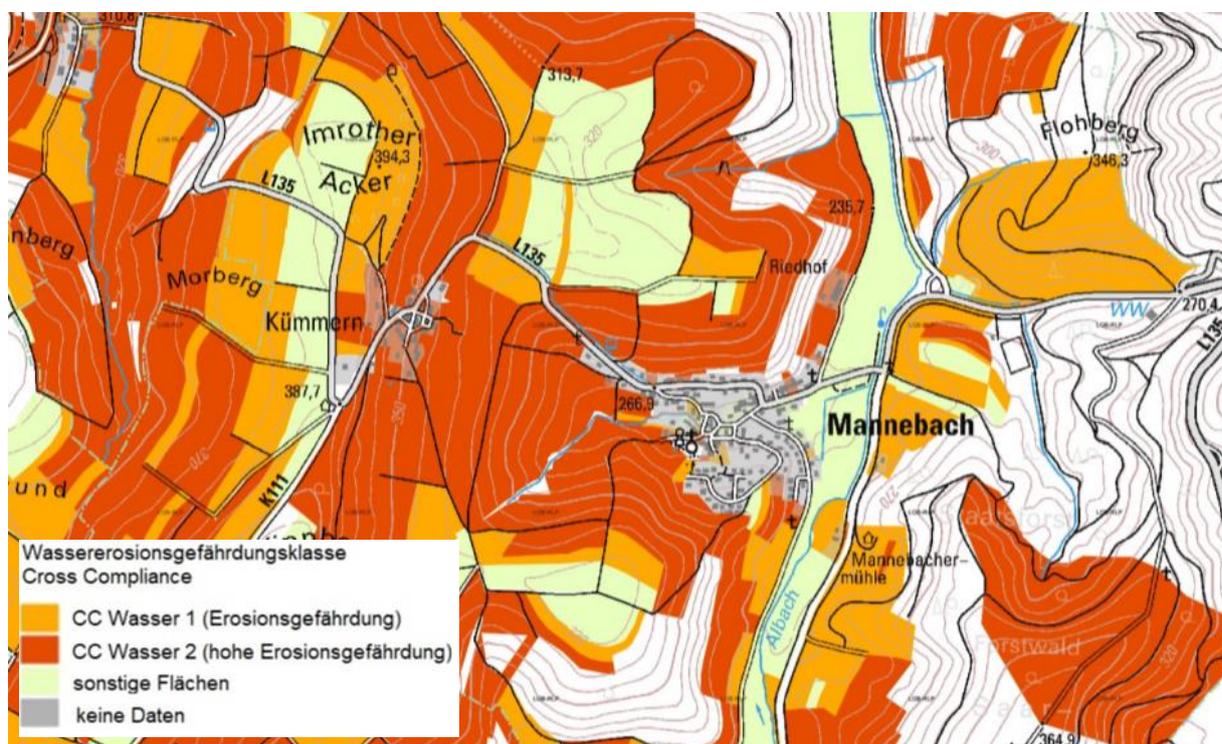
Abb. 7: Erosionsgefährdungsklasse Cross-Compliance

Entsprechend der Gefährdung durch Wassererosion wird beim Cross-Compliance-Verfahren unterschieden zwischen „mittel erosionsgefährdet“ (CCW1) und „hoch erosionsgefährdet“ (CCW2). Die Erodierbarkeit wird auf Grundlage eines DGM 20 ermittelt, die Darstellung erfolgt flurstücksbezogen und ohne Berücksichtigung der Hanglänge (siehe Abb. 7).

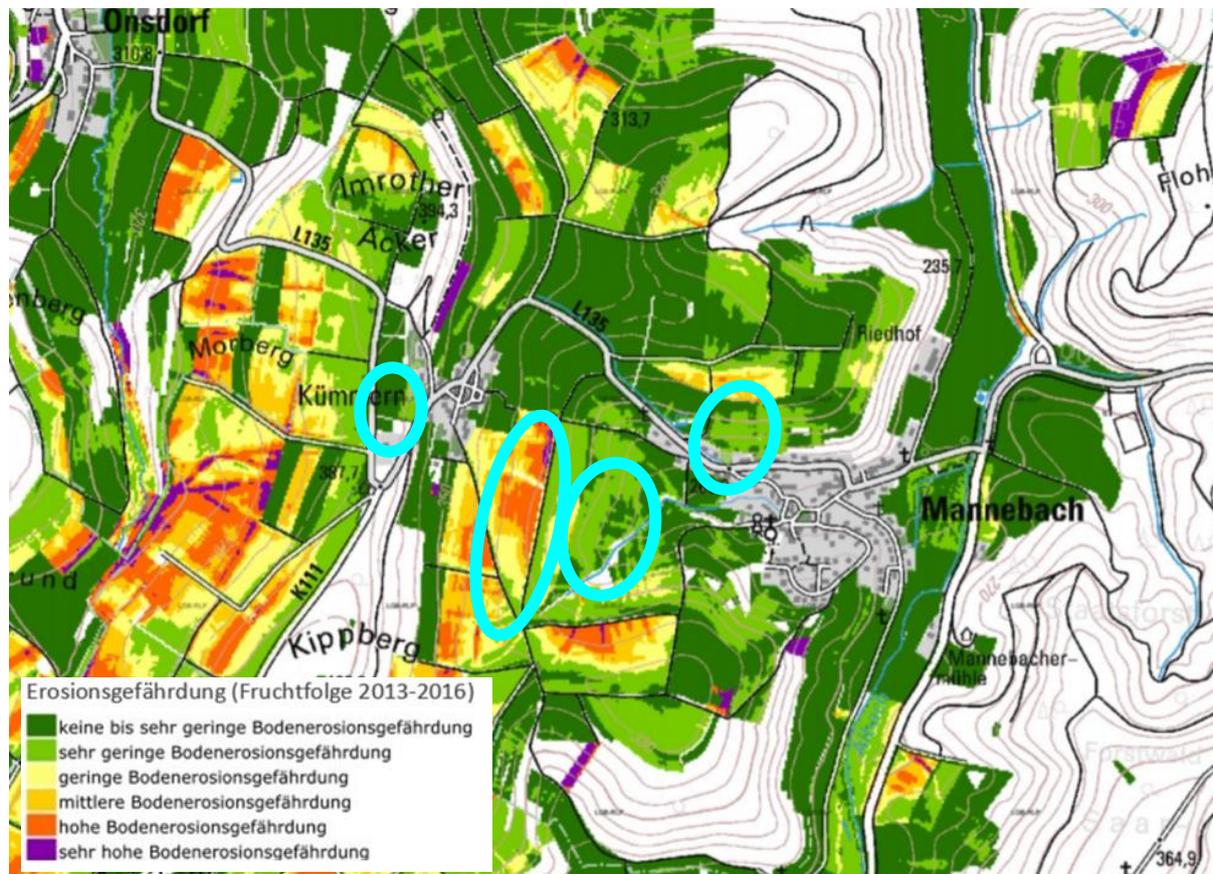
Abb. 8: Erosionsgefährdung gemäß DIN 19708

In Abb. 8 sind die für bebauten Ortslagen besonders kritischen landwirtschaftlichen Bereiche markiert (blaue Umrandungen). Hier besteht eine besondere Gefahr für die Siedlungsbereiche, wenn es von diesen Flächen durch Starkregen zu Bodenabtrag kommt und Wasser und Schlamm in die Ortslagen abfließen. Sollte zukünftig eine Nutzungsänderung auf den Flächen mit Abflussrichtung in die bebauten Ortslage beabsichtigt sein, sollten die dargestellten Karten zur Abwägung der Nutzungsänderung berücksichtigt werden. In der Abbildung sind auch derzeit weniger erosionsanfällige Bereiche markiert (Grünlandflächen). Hier sollte die Bodennutzung entsprechend erhalten bleiben, um die Gefährdung nicht zu erhöhen, so etwa oberhalb der Nitteler Straße im Bereich des Hangrutsches vom Februar 2020 (siehe Kapitel 1.2).

Sollte zukünftig eine Nutzungsänderung auf den Flächen mit Abflussrichtung in die bebaute Ortslage beabsichtigt sein, sollten die dargestellten Karten zur Abwägung der Nutzungsänderung berücksichtigt werden.

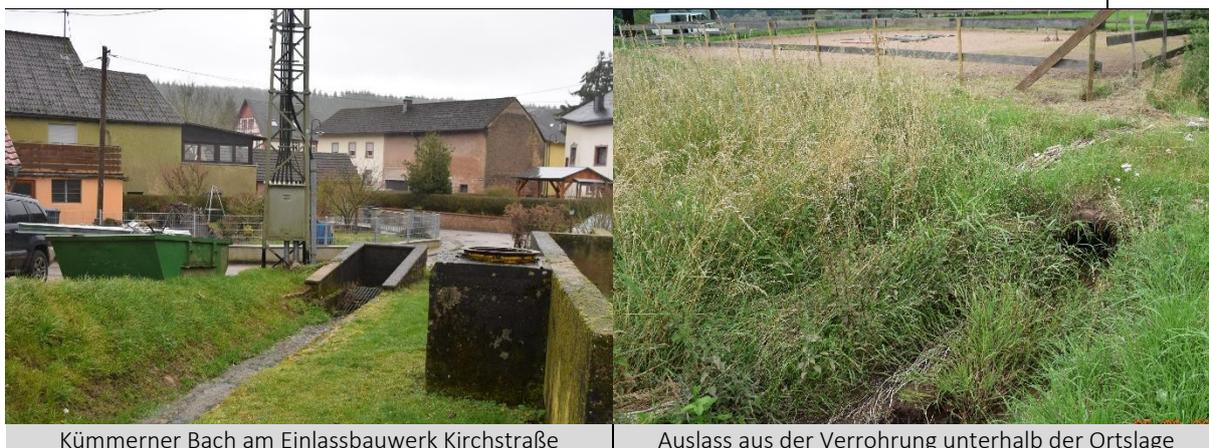
Nr. 1

Der Kümmerner Bach (Gewässer 3. Ordnung) entspringt westlich der Ortslage Mannebach, unterhalb des Ortsteils Kümmer. Der Oberlauf führt durch Wiesen und ist teilweise stark eingekerbt. Die komplette Ortslage durchquert der Bach in einer Verrohrung aus den 1950er Jahren, bevor er vor Mündung in den Mannebach nochmals auf einer kurzen Strecke offen geführt wird – unterhalb der Bebauung.

Der Einlass in die Verrohrung ist der kritischste Punkt am Gewässer. Geht der Bach hier über, verteilt sich das Wasser breitflächig in der Kirchstraße und fließt entlang der Straßen durch die Ortslage. Im Februar 2020 kam es nach einem Starkregen zu einem Übertreten des Gewässers am Einlassbauwerk und einem Abfluss entlang von Kirchstraße und Kümmerner Weg in die Hauptstraße und von dort in den Wiesenweg (siehe Kapitel 1.2 und Kapitel 3.6). Vor dem Einlassbauwerk quert der Kümmerner Bach eine private Hoffläche in einer Verrohrung. Auch hier geht der Bach bei hoher Wasserführung mal über, fließt dann aber wieder schadlos in den Bachlauf ab und ist laut Aussage des Anliegers kein Problem.

Die innerörtliche Bachverrohrung wurde als Sofortmaßnahme noch im Jahr 2018 durch die Verbandsgemeinde mittels Kamerabefahrung auf Durchgängigkeit geprüft und der Verlauf des Baches wurde georeferenziert dokumentiert. Die Durchgängigkeit der Verrohrung wurde als gegeben

bewertet. Für einige identifizierte Bereiche wurden eingehende Untersuchungen nötig, da in den Schacht- Zu- und Abläufen starke Risse und infiltrierendes Wasser bzw. auslaufendes Wasser festgestellt wurde. Daraufhin wurde eine Zustandsbewertung separat beauftragt.

Eine regelmäßige Kontrolle und Freihaltung des Einlassbauwerks ist zu gewährleisten – insbesondere nach Starkregen- und Hochwasserereignissen. Das Bauwerk soll baulich verändert und optimiert werden, um die Funktionsfähigkeit zu verbessern und die Unterhaltung zu erleichtern. Aktuell lässt sich das Rost bei voller Auslastung nur schwer beräumen (Beispiele für die bauliche Verbesserung von Einlassbauwerken sind im Allgemeinen Konzeptteil (TEIL A) zusammengefasst).

Das Einlassbauwerk sowie der Auslassbereich müssen regelmäßig geprüft und unterhalten werden, um den ordentlichen Abfluss sicherzustellen und einen Übertritt des Baches auf die Kirchstraße sowie einen Rückstau in der Verrohrung zu vermeiden. Wo aufgrund der Topographie überhaupt möglich, soll der Wasserrückhalt in der Gewässeraue oberhalb der Ortslage verbessert werden.

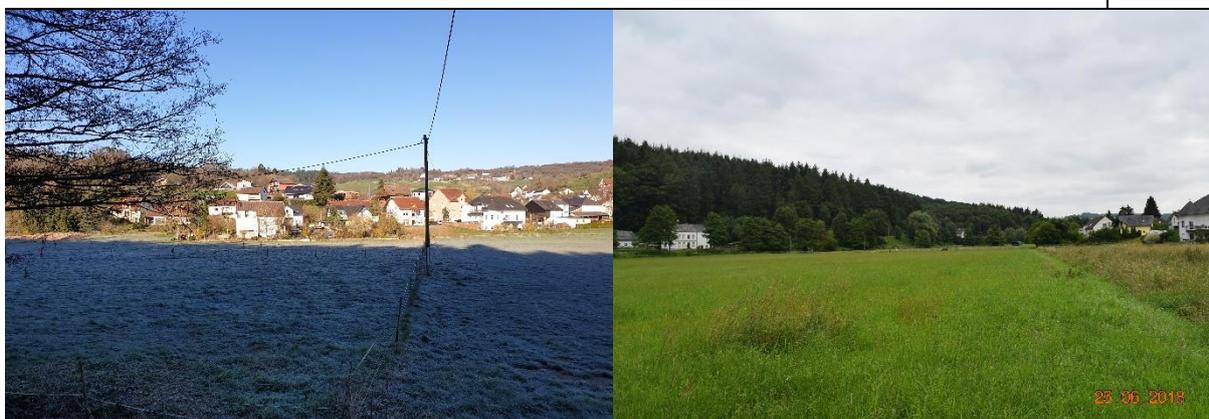
Nr. 2

ÜSG des Mannebaches, im Hintergrund der Wiesenweg

Blick von der L 135 auf das ÜSG unterhalb Wiesenweg

Das Überschwemmungsgebiet des Mannebaches reicht bei einem hundertjährigen sowie einem Extrem-Hochwasser bis auf die Grundstücke im südlichen Wiesenweg und gefährdet die beiden Objekte Nr. 13 und 15, außerdem ist die Zufahrtsstraße zur Ortslage (Hauptstraße, L 135) unterhalb der Abzweigung überflutet (siehe Abb. 4 in Kapitel 2.1).

Der Mannebach wird im Bereich der Ortsgemeinde renaturiert. Im Überschwemmungsgebiet des Gewässers, welches hauptsächlich als Wiesen und Weiden genutzt wird, sind nach Auskunft der Ortsgemeinde parallele Grabensysteme zur Oberflächenentwässerung angelegt, mit Anschluss an den Kümmerner Bach, jedoch wurden diese durch die Bewirtschaftung der Flächen zerstört. Die Entwässerung des Neubaugebietes wird ebenfalls in einen solchen Graben geführt, der ebenfalls

nicht mehr im ursprünglichen Zustand ist. Dies führt insgesamt zu einer Vernässung der Flächen, auch wenn der Mannebach kein Hochwasser führt.

Ergebnis: Sollte es zu Problemen bei der Entwässerung des Neubaugebietes durch die nicht mehr vorhandenen oder intakten Entwässerungsgräben kommen, sind diese wiederherzustellen.

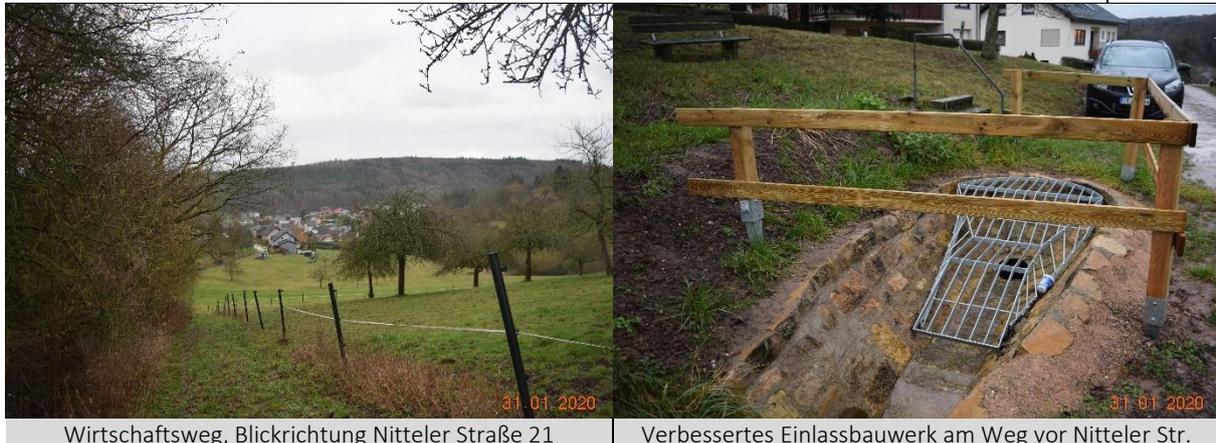
Nr. 3

Nach Starkregen kommt es zu Wasserabfluss in die Ortslage entlang der Nitteler Straße (L 135) sowie des Wirtschaftsweges von Kümmern kommend. Davon besonders betroffen waren Gebäude und Grundstück Nr. 21, auch weil die Entwässerung entlang des Weges sowie der vor dem Haus gelegene Einlassrost das Wasser nicht ausreichend bewirtschaften bzw. aufnehmen konnten. Mittlerweile wurde die Einlasssituation am Weg baulich verbessert, auch der Einlassrost – nach Hinweisen im Rahmen der Ortsbegehung – optimiert (siehe Foto oben rechts).

Um das von Kümmern unweigerlich Richtung Mannebach abfließende Oberflächenwasser schadarm zu bewirtschaften und den direkten Abfluss in die Bebauung zu unterbinden, soll das Wasser vom Weg in den Kümmerner Bach abgeleitet werden, sodass es nicht bis in die Bebauung fließt. Entlang des Weges sollen Abschläge das bei Starkregen im Weg abfließende Wasser breitflächig in die Wiesen ableiten. Im Bereich der Tiefenlinie soll zusätzlich eine Mulde zum Gewässer hin modelliert werden, um Wasser gezielt vor der Bebauung in das Bachtal abzuschlagen (siehe Abb. 10).

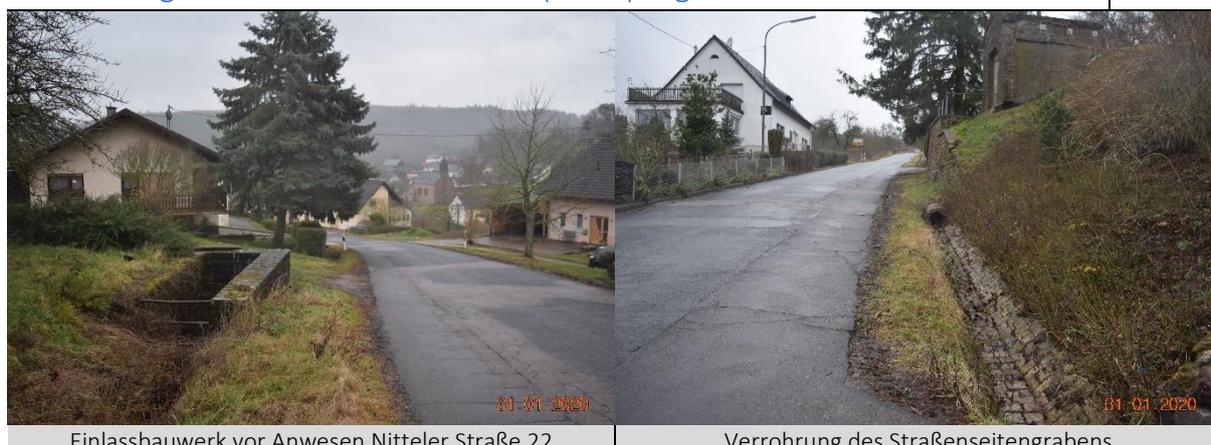
Nr. 4

Seit Jahren gibt es Bestrebungen und Abstimmungen zum Ausbau der Nitteler Straße (L 135; 2. Bauabschnitt Ortsdurchfahrt Mannebach), die im Zuge dessen auch auf Wunsch des LBM umgewidmet werden soll. Gleichmaßen bestehen noch ungeklärte Fragen zur Außengebiets- und zur Straßenentwässerung zwischen dem LBM und den Verbandsgemeindewerken. Im Rahmen der Vorplanung zum Straßenausbau sowie im Zusammenhang mit der damaligen Planung des Baugebietes Hennerwies durch die Ortsgemeinde (siehe Kapitel 3.10), ließ der LBM 2016 eine Voruntersuchung zur Außengebietsentwässerung erstellen, da das in diesem Bereich anfallende Oberflächenwasser aus den Außengebieten in Teilstrecken noch mit der innerörtlichen Straßenentwässerung zusammen abgeleitet wird.

Diese ergab, dass das Außengebiet nördlich der L 135 sowie die Straße über den Straßenseitengraben entwässern, der das Wasser am Einlassbauwerk mit Sandfang (siehe Foto oben links) in die Verrohrung zum Kümmerner Bach leitet. Eine Einleitung der Straßenentwässerung in den Kümmerner Bach konnte durch die VG im Rahmen der Kamerabefahrung festgestellt werden (vgl. Kapitel 3.1). Die Flächen südlich der L 135 entwässern über einen Graben, über den auch das Oberflächenwasser von Kümmern abgeführt wird, ebenfalls in diesen Kanal zum Kümmerner Bach (vgl. Kapitel 3.3).

Laut Geoportal des Landes verläuft zum straßenbegleitend der Ortsgraben, der als Gewässer 3. Ordnung eingetragen ist. Zukünftige Planungen zum Straßenausbau und zur Veränderung der Außengebiets- und Straßenentwässerung sollen auch vor dem Hintergrund der Starkregenvorsorge geplant werden. Derzeit besteht eine erhöhte Gefährdung für die Ortslage bei Starkregen, wenn das aus dem straßenbegleitenden Graben (bzw. Gewässer) übertritt bzw. dort nicht vollumfänglich bewirtschaftet und über das Einlassbauwerk und den Kanal abgeführt werden kann. In der Folge kommt es zu einem unkontrollierten Abfluss entlang der Nitteler Straße und in den Kümmerner Weg.

Entsprechend wichtig ist, dass die Entwässerungseinrichtungen sowie der Seitengraben regelmäßig unterhalten werden und die Ableitung des Wassers in den Kanal am Einlassbauwerk dauerhaft funktioniert. Um die Situation am Ortseingang zu entzerren, sollte eine Verlegung des Entwässerungsgrabens (bzw. des Ortsgrabens als Gewässer 3. Ordnung) unter der L 135 und eine anschließend offene Wasserführung in den Kümmerner Bach geprüft werden.

Entlang der Nitteler Straße wird der Straßenseitengraben bei einigen Grundstückszufahrten verrohrt geführt (DN 30), die ebenfalls regelmäßig kontrolliert und gereinigt werden müssen. Im Rahmen der Straßenbaumaßnahme soll geprüft werden, ob diese bestehen bleiben müssen oder ggf. auch durch Furten ersetzt werden können.

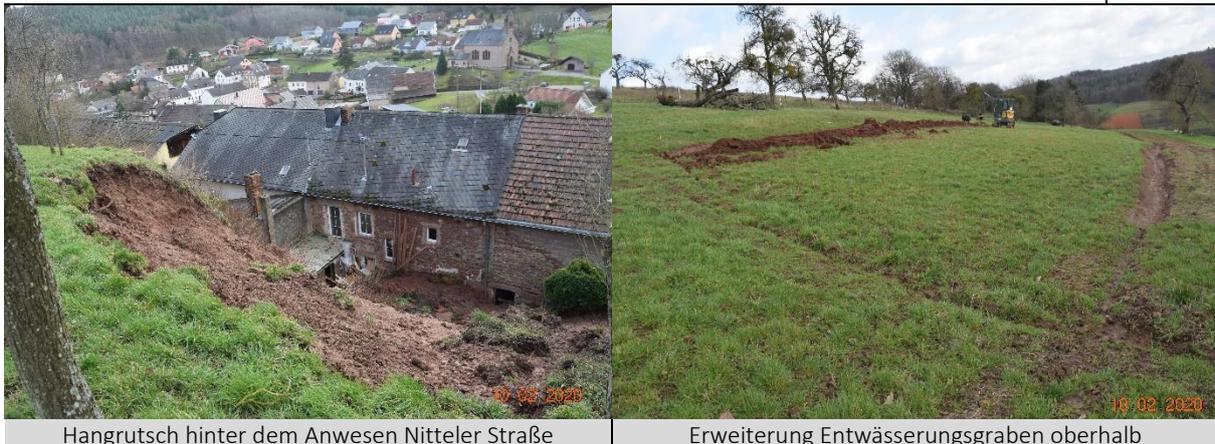
Nr. 5

Hangrutsch hinter dem Anwesen Nitteler Straße

Erweiterung Entwässerungsgraben oberhalb

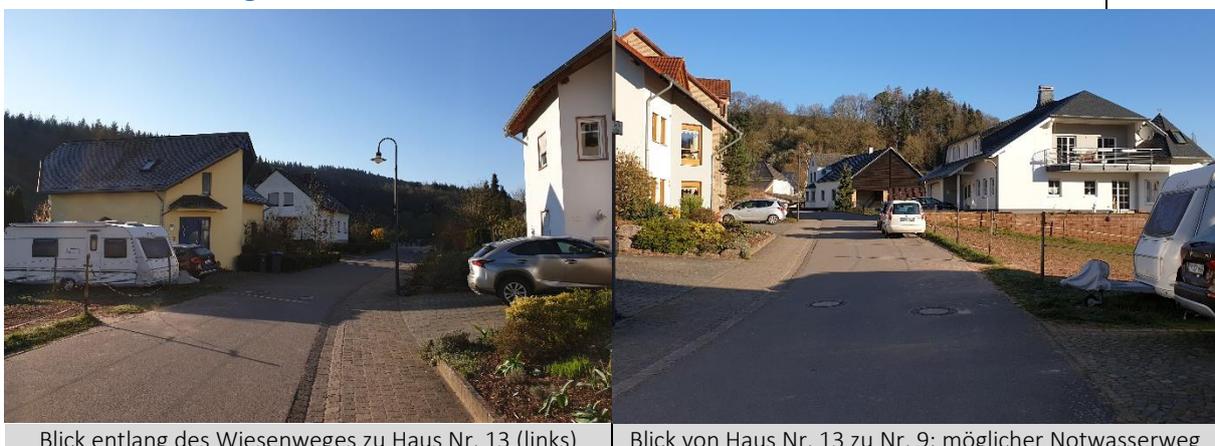
Nr. 6

Blick entlang des Wiesenweges zu Haus Nr. 13 (links)

Blick von Haus Nr. 13 zu Nr. 9: möglicher Notwasserweg

Anfang Februar 2020 kam es zu einer großflächigen Überschwemmung im Wiesenweg in Folge eines Starkregenereignisses (siehe Kapitel 1.2). Das Wasser des Kümmerner Baches ging am Einlassbauwerk in der Kirchstraße über und floss entlang von Kirch- und Hauptstraße in den Wiesenweg.

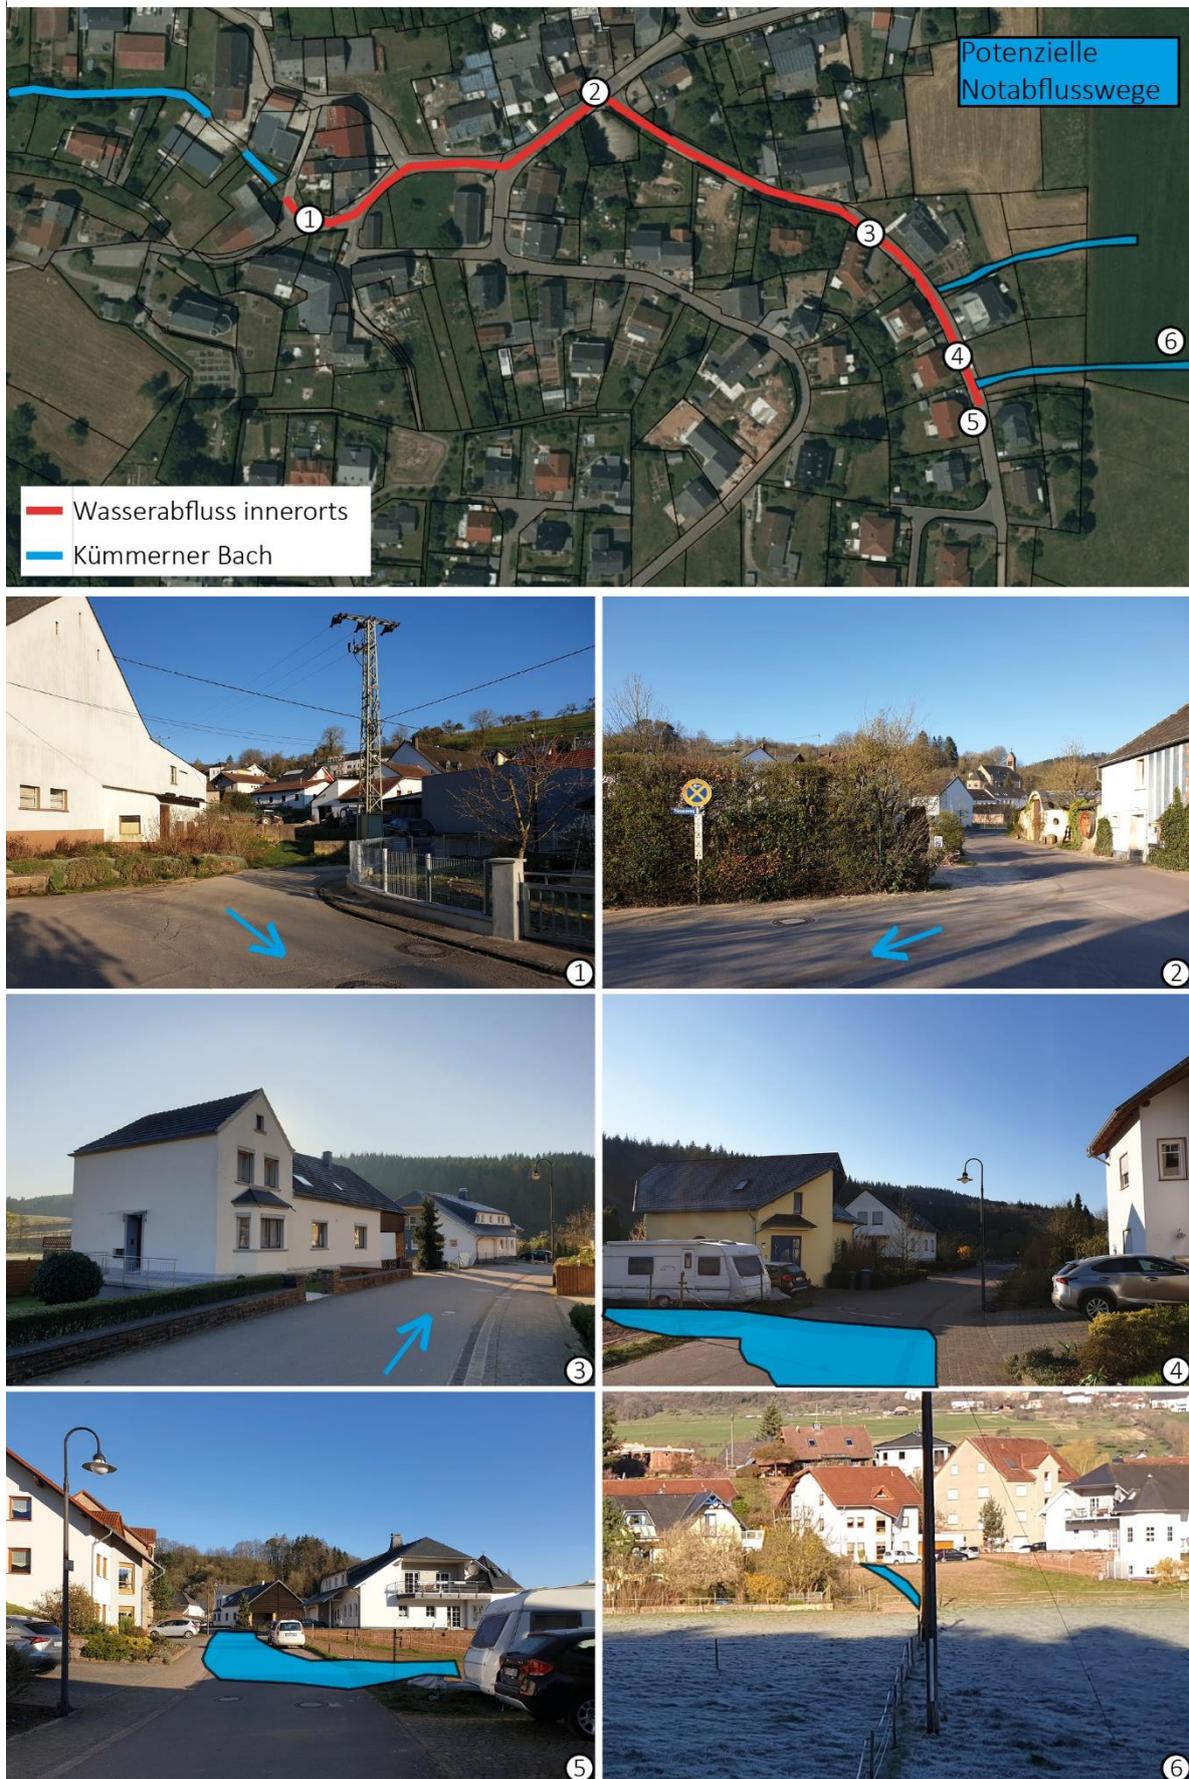
Abb. 11: Potenzielle Notabflusswege im Wiesenweg

Das Wasser sammelte sich im Tiefpunkt des Wiesenweges vor den Gebäuden Nr.12, 13, 15 und 16 und floss nach dem Aufstauen in die Abfahrt und den Vorgarten auf dem Anwesen Nr.13 ab. Am Gebäude außen stand das Wasser bis zu 50 cm hoch, in den Kellerräumen bis zu 30 cm. In den Keller gelangte das Wasser vor allem durch die ungesicherten Lichtschächte.

Das Einströmen des ankommenden Wassers in den Straßentiefpunkt soll durch Herstellung einer Notwasserableitung in das Vorland des Mannebaches vermieden werden. Der Notwasserweg könnte am wirkungsvollsten über das unbebaute Wiesengrundstück zwischen den Häusern Nr. 9 und 13 bzw. über die schmale, nebenliegende Parzelle (Eigentum der Ortsgemeinde) erfolgen (siehe Abb. 11). Unterhalb der Grundstücke befindet sich bereits ein Graben mit Zulauf in Richtung des Kümmerner Baches (vgl. Kapitel 3.1 und 3.2). In diesen Bereich könnte das Wasser im Ereignisfall eingeleitet werden. Die Herstellung des Notabflussweges ist über eine Mulde in der Straße oder eine Kastenrinne mit Gitterrostabdeckung sowie weiter in einem offenen Graben denkbar.

Alternativ ist die Notwasserableitung auch entlang des Anwesens Nr. 9 denkbar. Allerdings ist das Längsgefälle der Straße hier größer und das Wasser könnte im Starkregenfall eher darüber hinwegfließen; des Weiteren müsste ggf. eine Ableitung des Wassers über eine bewirtschaftete Gartenparzelle erfolgen. Die Herrichtung des Notwasserweges über die erstgenannten Grundstücke ließe sich – in Abstimmung mit den Flächeneigentümern – besser und hydraulisch effektiver realisieren.

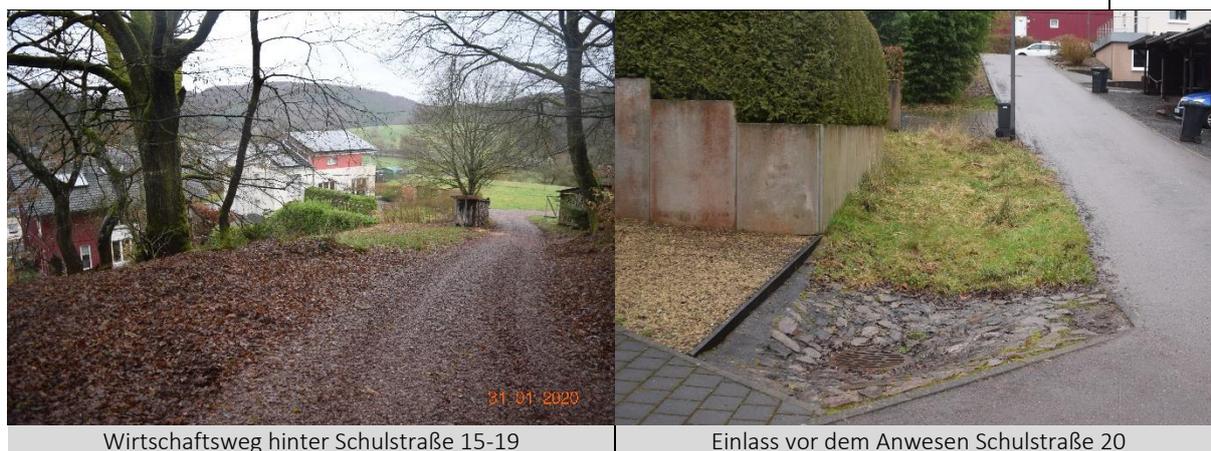
Nr. 7

Wirtschaftsweg hinter Schulstraße 15-19

Einlass vor dem Anwesen Schulstraße 20

Der Wirtschaftsweg nach Süden, in Abzweigung von der Schulstraße, führt mitunter Wasser in Richtung Ortslage. Potenziell gefährdet sind die unterhalb des Weges und des Hanges liegenden Grundstücke der Schulstraße, wenn das Wasser vom Weg in die Grundstücke übergeht. Im Wald wurden bereits Abschläge quer im Weg angelegt, um Wasser vor der Ortslage in Richtung Mannebachtal abzuschlagen. Um bei Starkregen den Wasserabfluss in die Ortslage zu verhindern, können weitere Abschläge im Weg angelegt werden.

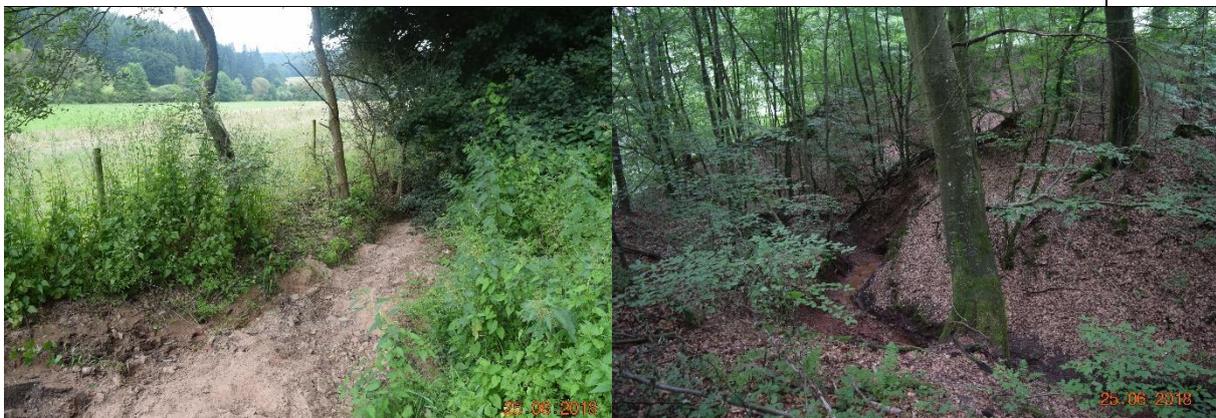
Nr. 8

Zugesetzte Verrohrung am Wirtschaftsweg

Kerbtal des Baches im Wald oberhalb der Verrohrung

Der Riedbach (im Geoportal als Dellenbach bezeichnet, vormals Hinkelsgret) ist ein Gewässer 3. Ordnung, das aus einem tiefen Kerbtal kommend, vom Wirtschaftsweg aus verrohrt in den Mannebach geführt wird. Der Wirtschaftsweg entlang des Baches ist wasserführend. Mehrere Abschlüge wurden bereits angelegt, um das Wasser in den Bach zu leiten. Am Wirtschaftsweg unterhalb des Waldes kam es vor allem 2016 durch stärkere Regenereignisse zu Schäden am Weg und an den Wiesen, als das Wasser vor der Verrohrung übergang. Im Februar 2020 war dies erneut der Fall. Nach Aussage der Landwirte kommt es immer wieder zu Schäden in auf den landwirtschaftlichen Flächen und den Wegen. In einem Termin mit VG und OG sowie den Landwirten wurden die Schäden nochmals aufgenommen. Nach Auskunft der VG wird vermutlich auch sehr viel Außengebietswasser ins Bachbett geleitet und damit viel Geröll und Schlamm, welches die Verrohrung am Wirtschaftsweg zusetzt und zur Ausuferung des Baches führt. Die Ortsgemeinde hat

als Reaktion bereits einen Erdwall im oberen Bereich errichtet, um das Niederschlagswasser in Richtung Wald abzuleiten.

Um die Überschwemmung des Weges zu vermeiden, sollte die Verrohrung entfernt und im Weg durch eine Furt ersetzt werden. Im Anschluss soll der Bachlauf als etwa zehn Meter breiter Gewässerbereich (offenes Gerinne) in den Wiesen angelegt und bis in den Mannebach geführt

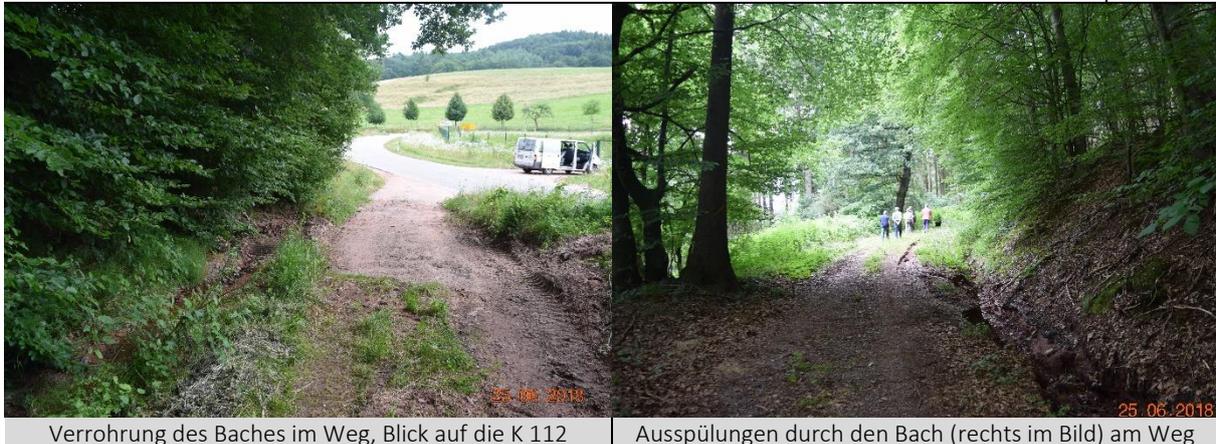
Nr. 9

Verrohrung des Baches im Weg, Blick auf die K 112

Ausspülungen durch den Bach (rechts im Bild) am Weg

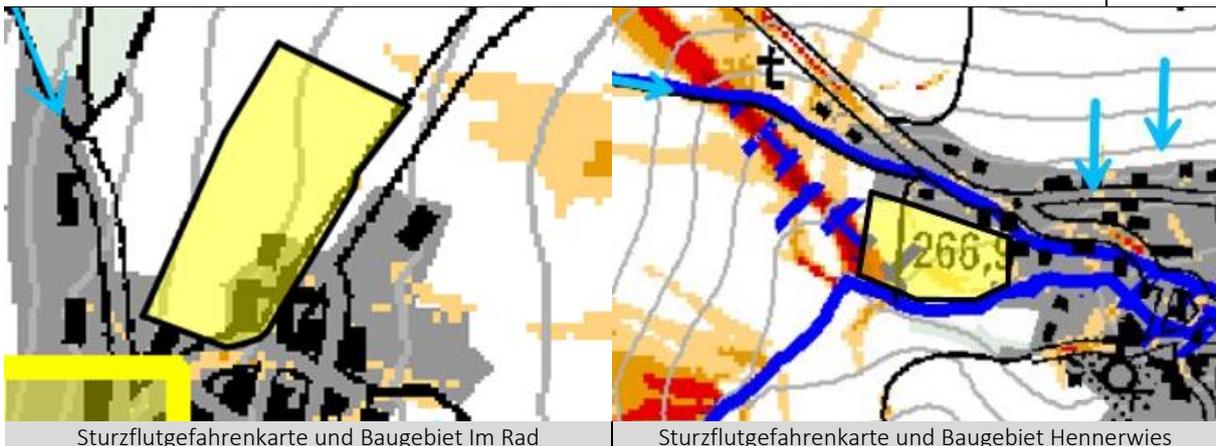
Nr. 10

Sturzflutgefahrenkarte und Baugebiet Im Rad

Sturzflutgefahrenkarte und Baugebiet Hennerwies
