Konzept zur Starkregen- und Hochwasservorsorge für die Verbandsgemeinde Saarburg-Kell

Örtliches Vorsorgekonzept für die Ortsgemeinde Trassem

Planungsbüro Hömme GbR
Ingenieurbüro für Wasserbau und Wasserwirtschaft
Römerstraße 1
D-54340 Pölich

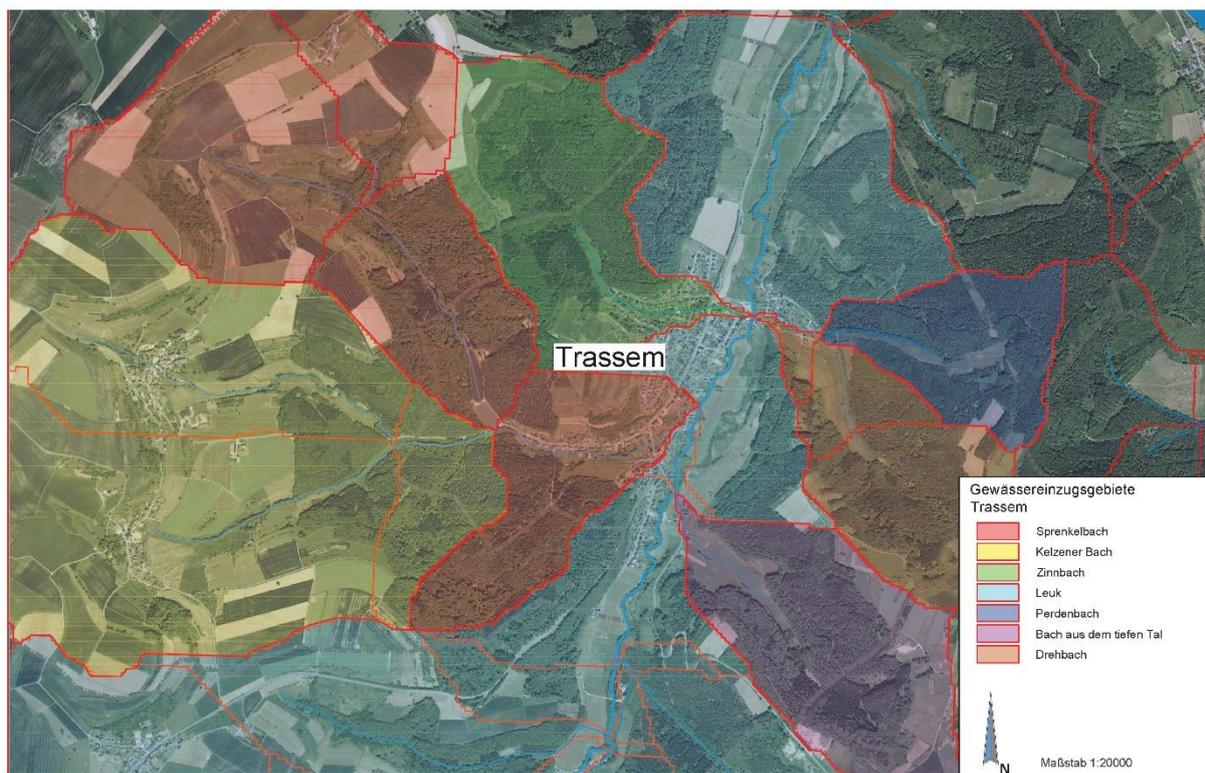
Abb. 1: Relevante Gewässer-Einzugsgebiete im Bereich Trassem
(gemäß GeoPortal Wasser)

Die für die Ortslage Trassem relevanten Gewässer-Einzugsgebiete sind in Abb. 1 dargestellt. Linke Nebengewässer der Leuk in Trassem sind der Sprekelbach und der Zinnbach. Der Sprekelbach verläuft, nach Durchfluss des Angelweihers oberhalb des Sportplatzes, entlang der Grundstücke der Kehrbackstraße, bevor er innerorts erst die B 407 und dann die Kirchstraße kreuzt und schließlich in den ehemaligen Leuklauf mündet. Der Zinnbach entspringt im Görgental und fließt zwischen den Straßen „Im Görgental“ und „Unterm Halstenberg“ weitgehend offen, bevor er an der Feldstraße in eine Verrohrung eintritt, über die er in die Leuk mündet.

Abflussrelevant für den Sprekelbach ist der von Kelsen kommende Kelsener Bach mit einem großen Einzugsgebiet. Oberhalb der Bebauung des Ortsteils Perdenbach fließen das gleichnamige Gewässer und der Drehbach zusammen, der dann weitgehend verrohrt durch Ortslage bis zur Mündung in die Leuk geführt wird.

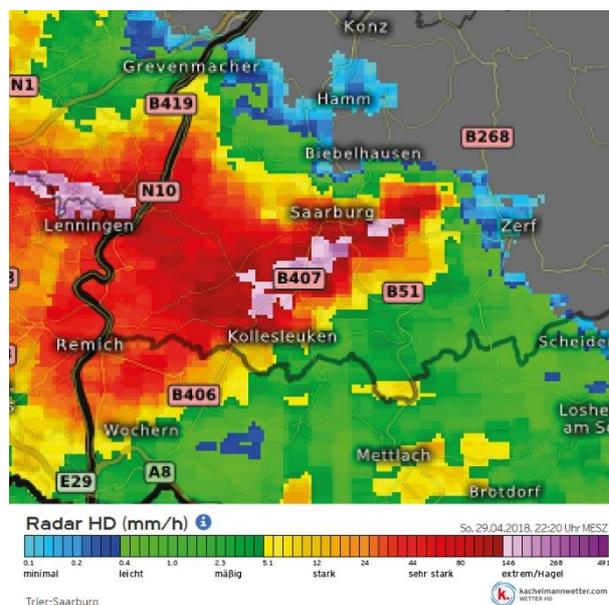
Abb. 2: Regenradar vom 29.04.2018, 22.20 Uhr

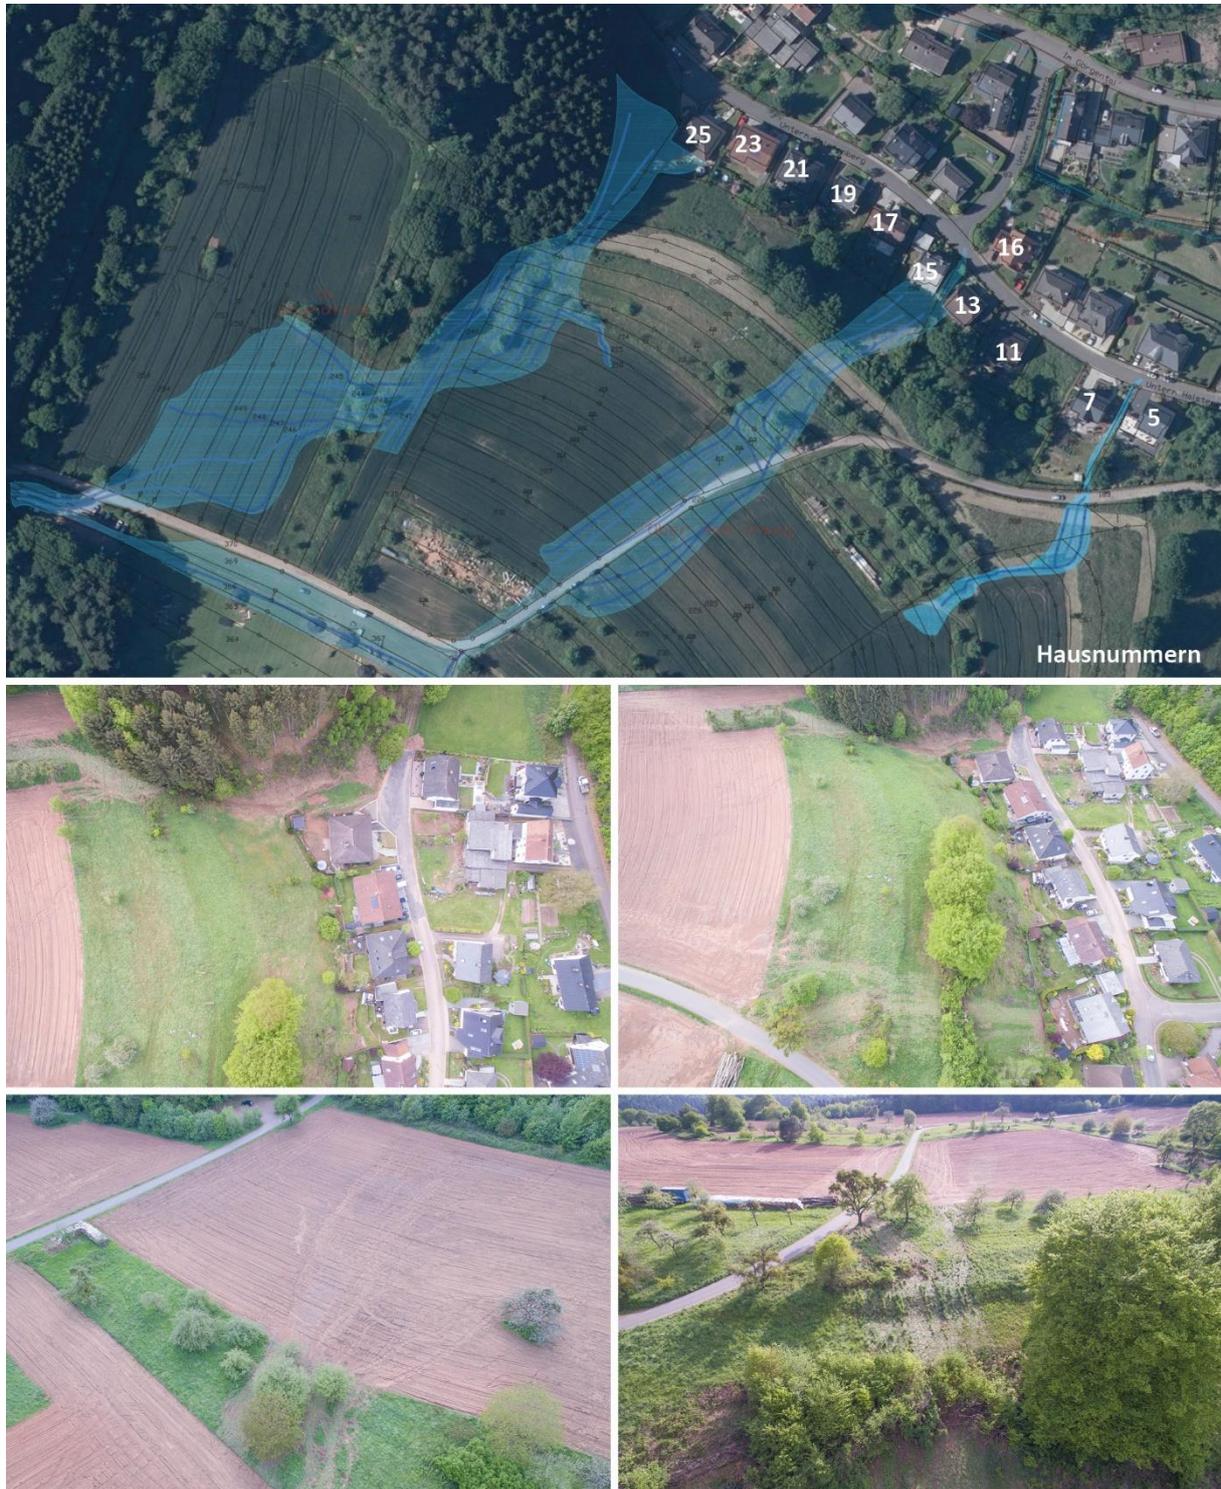
Abb. 3: Fließwege und Erosionsspuren durch Starkregen am 29.04.2018 auf dem Halstenberg
(Fotos und Drohnenvideo: Wilfried Hoffmann)

In Abb. 3 sind die Fließwege und Erosionsrinnen, die das erste Ereignis am 29. April verursachte, sehr gut in den Drohnenaufnahmen erkennbar und in der Skizze nochmals verdeutlicht. Insgesamt gab es

drei wesentliche Abflussbereiche. Die nachfolgenden Regenereignisse im Mai und Juni führten dann über die bereits entstandenen Rinnen und Furchen das Wasser erneut ungebremst in das Baugebiet.

Betroffene Grundstücke und Maßnahmen zur Eigenvorsorge (Hausnummern siehe Abb. 3)

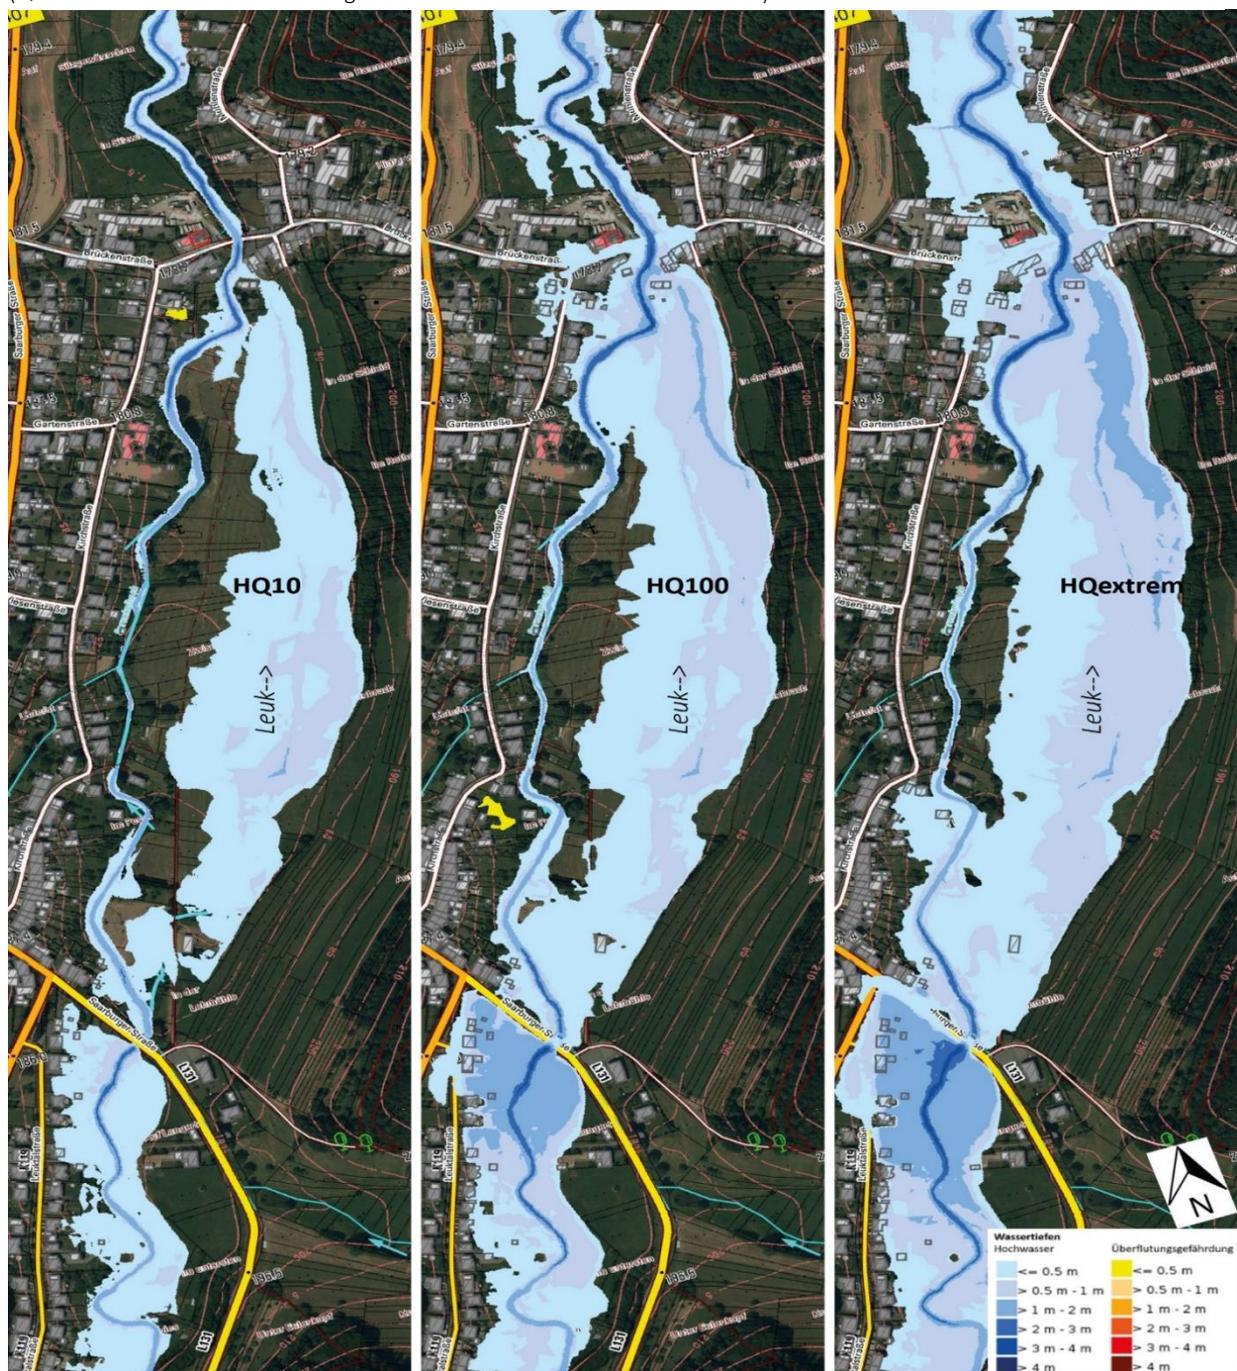
Abb. 4: Hochwassergefahrenkarte Leuk – Bereich Trassem, HQ10, HQ100 und HQextrem
(Quelle: Landesamt für Vermessung und Geobasisinformation Rheinland-Pfalz)

Diese zeigen die hochwasserbetroffenen Gebiete und die zu erwartenden Wasserstände bei einem statistisch alle zehn Jahre (HQ10) und alle 100 Jahre (HQ100) auftretenden Hochwasserabfluss sowie bei einem möglichen Extremhochwasser. Erkennbar ist die räumliche Ausdehnung der Überflutungen bei den entsprechenden Hochwasserereignissen und die betroffenen Flächen (siehe Abb. 4).

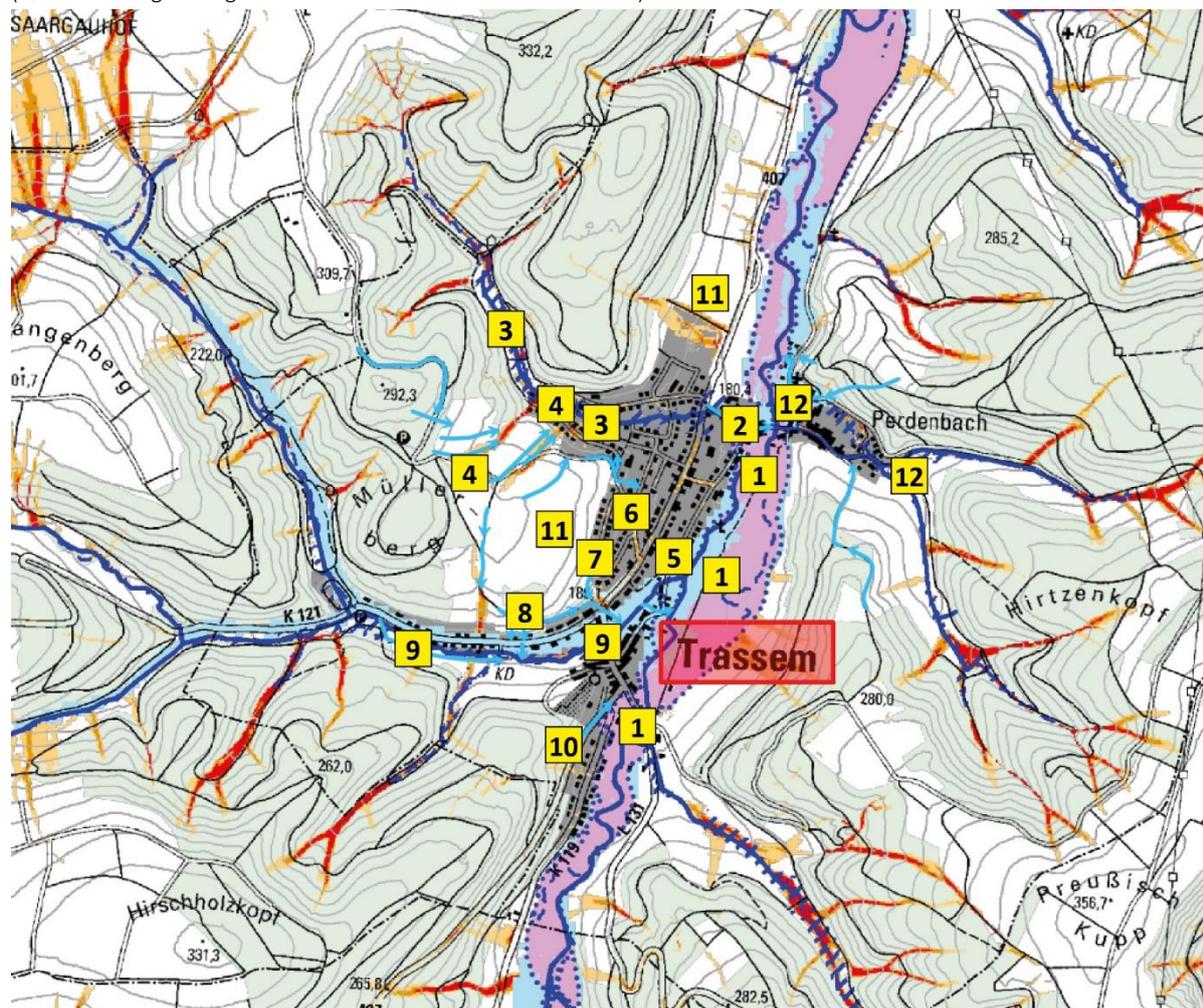
Abb. 6: Ausschnitt Sturzflutgefahrenkarte - ergänzt um Fließwege bei verg. Ereignissen (blaue Pfeile)
(Quelle Kartengrundlage: Landesamt für Umwelt Rheinland-Pfalz)

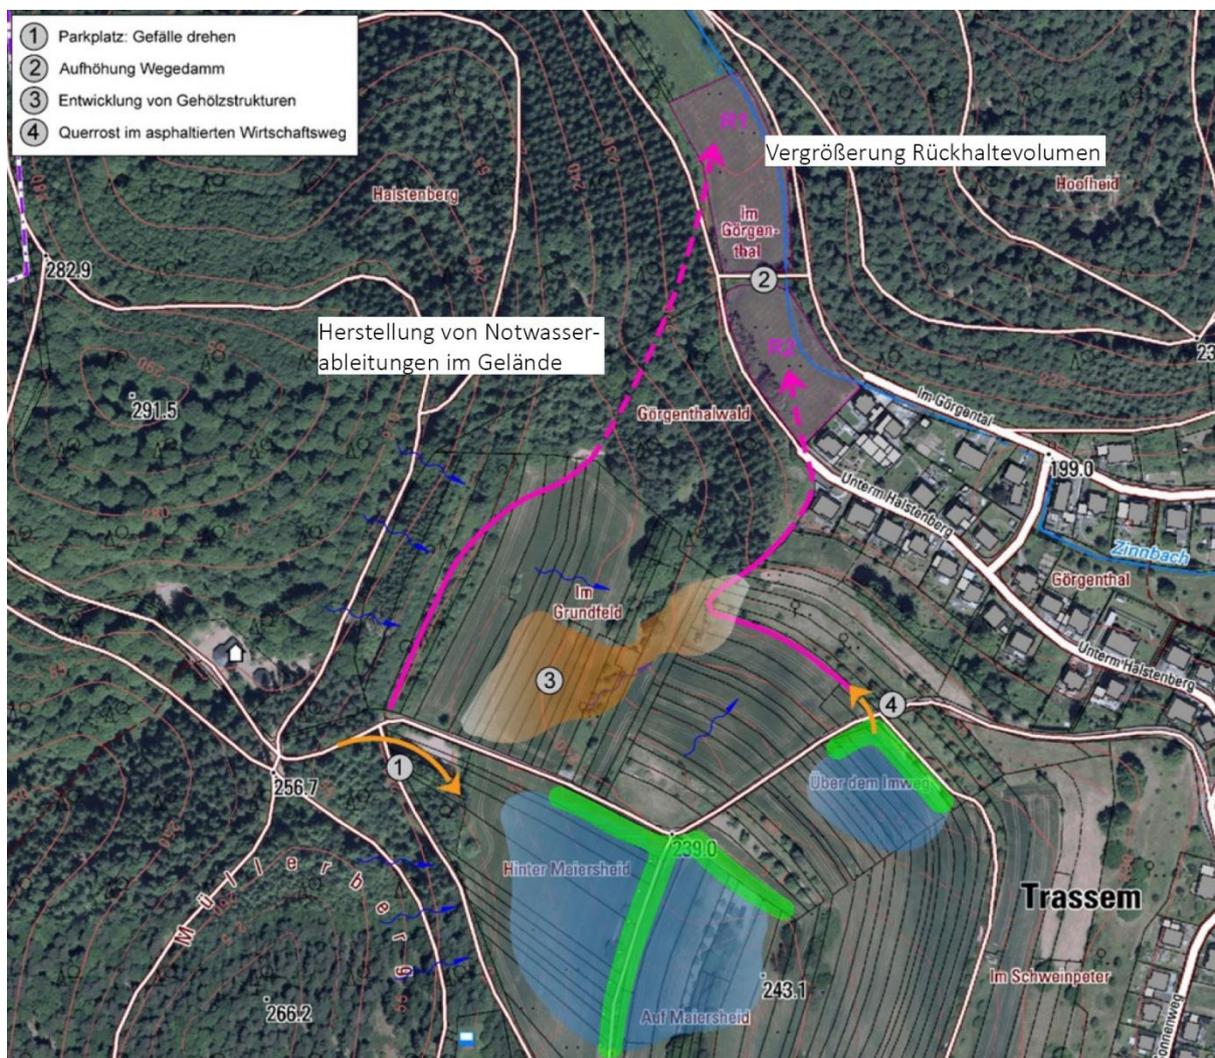
Abb. 9: Maßnahmenpotenziale auf dem Halstenberg-Plateau zur Reduzierung der Sturzflutgefahr

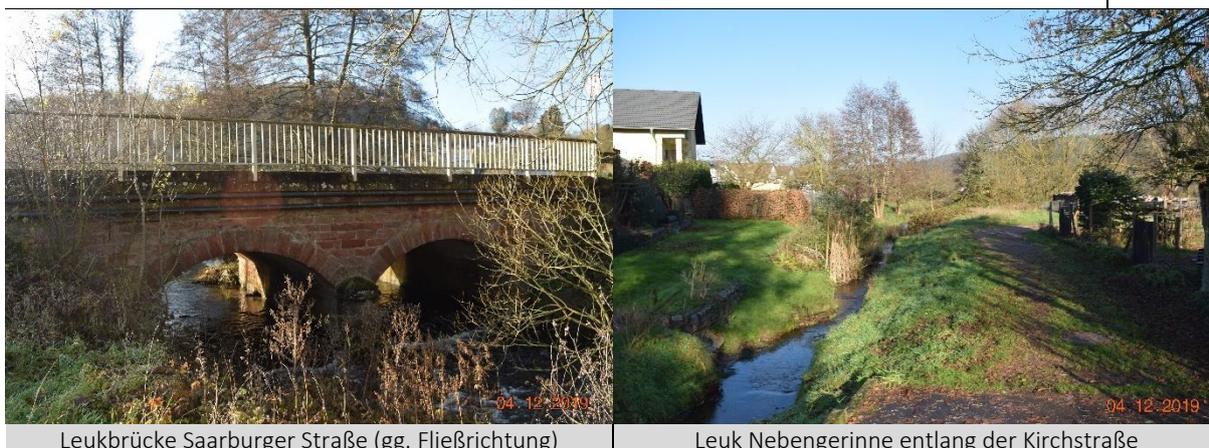
Nr. 1

Leukbrücke Saarburger Straße (gg. Fließrichtung)

Leuk Nebenrinne entlang der Kirchstraße

Im Bereich der Leukbrücke besteht die Hochwassergefährdung für das Feuerwehrgerätehaus (siehe Kapitel 3.2). Im Gewässer selbst besteht ein Düker der Kanaltrasse durch die Leuk, der nach Aussage der Ortsgemeinde bzw. im Workshop, teilweise freigespült wurde und entsprechend zu sichern ist. Es wird befürchtet, dass bei Hochwasser und verstärktem Materialtransport Schäden entstehen könnten. Die Verbandsgemeindewerke sind nach Rücksprache zuständig und wurden informiert.

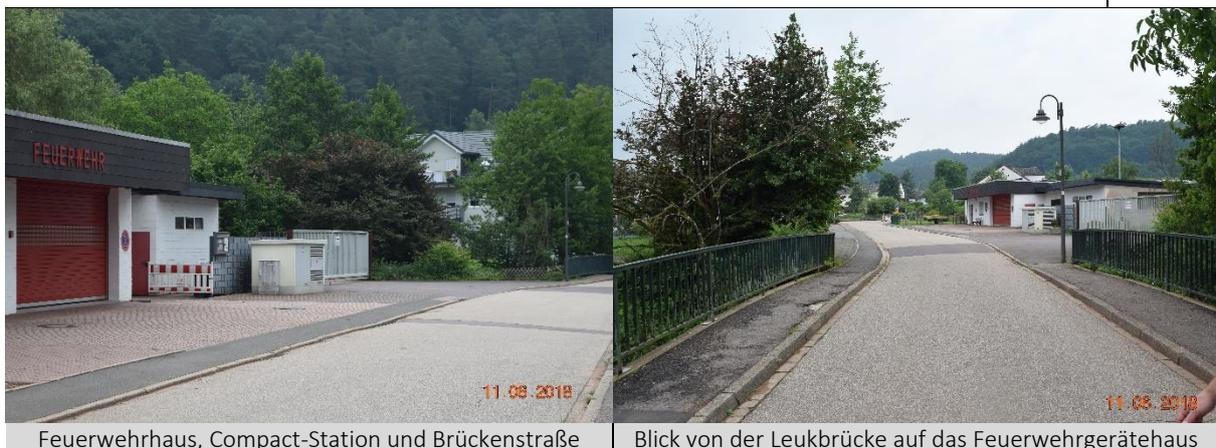
Nr. 2

Feuerwehrhaus, Compact-Station und Brückenstraße

Blick von der Leukbrücke auf das Feuerwehrgerätehaus

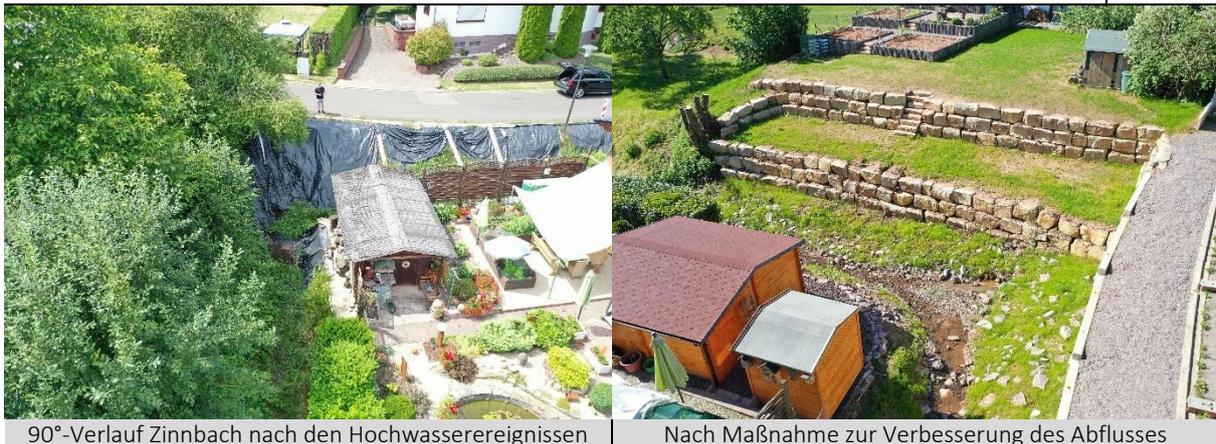
Nr. 3

Mehrere Starkregenereignisse führten 2018 zu Überschwemmungen im Baugebiet Unterm Halstenberg (siehe Kapitel 1.2). Der Zinnbach verläuft teilweise verrohrt und streckenweise offen durch das Baugebiet, bevor er an der Feldstraße in die Verrohrung bis zur Mündung in die Leuk eintritt. Durch den ebenfalls verrohrten Abschnitt in der Straße „Im Görgental“ und den rechtwinkligen Verlauf nach Austritt aus der Verrohrung hinter den Grundstücken „Unterm Halstenberg 16“ und „Im Görgental 29“ kam es in Folge des Starkregens zu hoher Wasserführung des Baches und durch den zusätzlichem Oberflächenabfluss in das Gewässer dazu, dass der Bachlauf die Wassermassen nicht verarbeiten konnte die nur unzureichend verarbeiten konnte (siehe Foto oben links).

Zinnbach zwischen „Im Görgental 29“ und „Unterm Halstenberg 16“

Bereits umgesetzt sind bauliche Maßnahmen zur Verbesserung des Wasserabflusses im Gewässer sowie zur Böschungssicherung entlang der Straße (Verbindungsstraße zwischen „Unterm Halstenberg“ und „Im Görgental“), die als Sofortmaßnahmen nach den Schadensereignissen durch die Verbandsgemeinde beauftragt und geplant wurden (siehe Foto oben rechts und Abb. 11). Im Maßnahmenbereich wurden die Böschungen abgetragen und die Verbindungsstraße zum Zinnbach hin durch Berliner Verbau gesichert. Auf einer Gesamtlänge von 42 Metern, entlang der Straße, wurden Stahlprofile mit einer Ausfachung aus Betonfertigteilen eingebaut, um die Straße nicht zu gefährden.

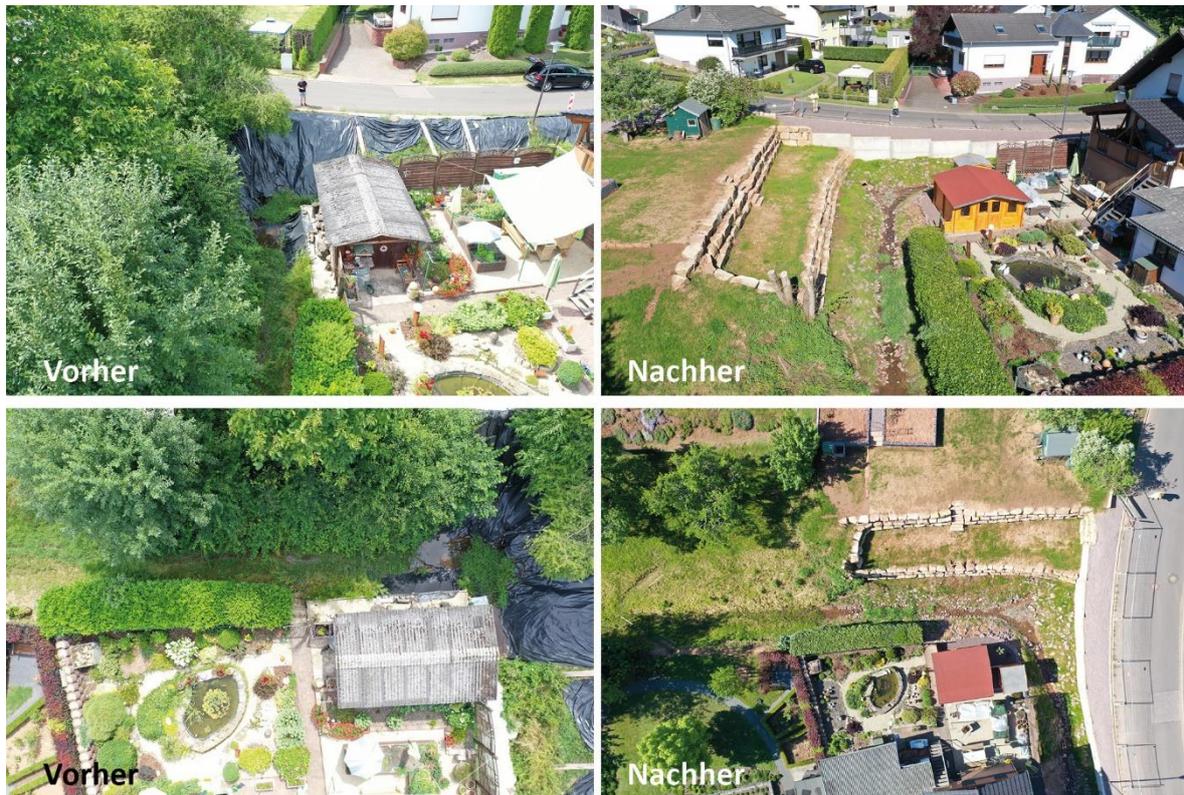
Abb. 11: Zinnbach zwischen den Anwesen „Unterm Halstenberg 16“ und „Im Görgental 29“

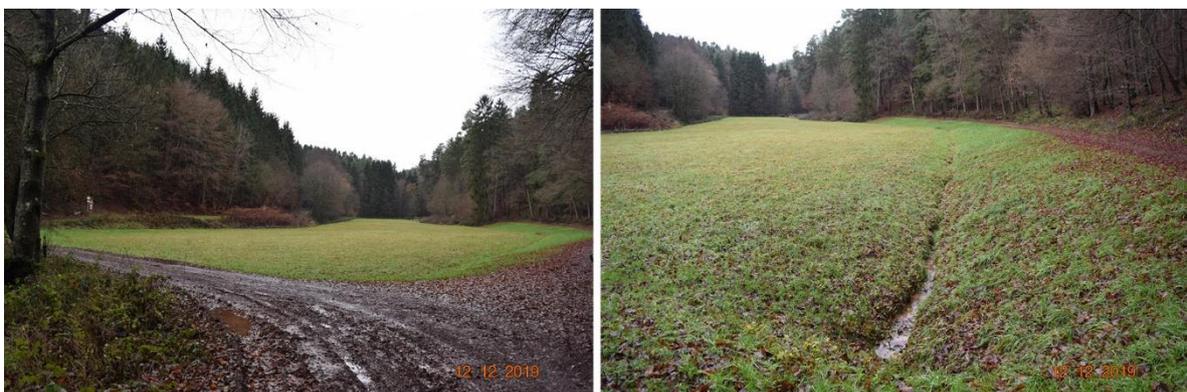
Abb. 12: Rückstaubereich am Wegedurchlass oberhalb der Ortslage

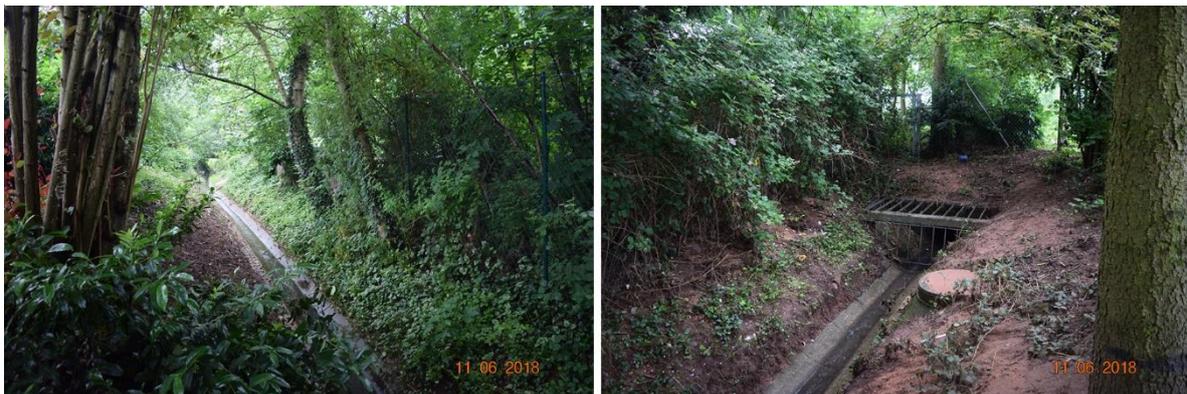
Abb. 13: Halbschalentrasse und Einlassbauwerk des Zinnbaches im Bereich Feldstraße

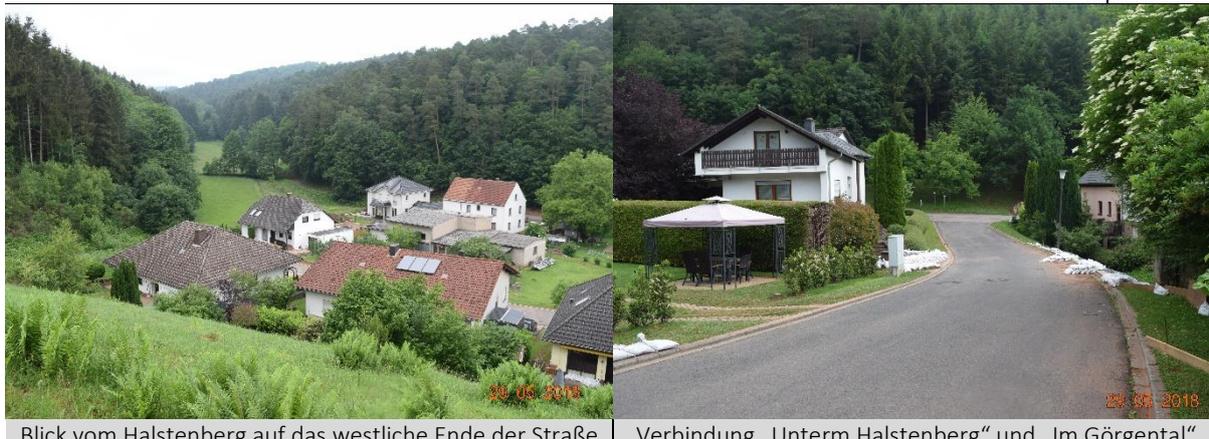
Nr. 4

Das Baugebiet Unterm Halstenberg wurde 2018 innerhalb eines Monats mehrmals von wild abfließendem Starkregen sowie Bodenabtrag von den auf dem Plateau befindlichen landwirtschaftlichen Nutzflächen betroffen. Der gelockerte Boden wurde durch die Niederschläge abgetragen und mit dem Wasser in die Bebauung gespült (siehe Kapitel 1.2).

Landwirtschaftliche Nutzflächen auf dem Plateau

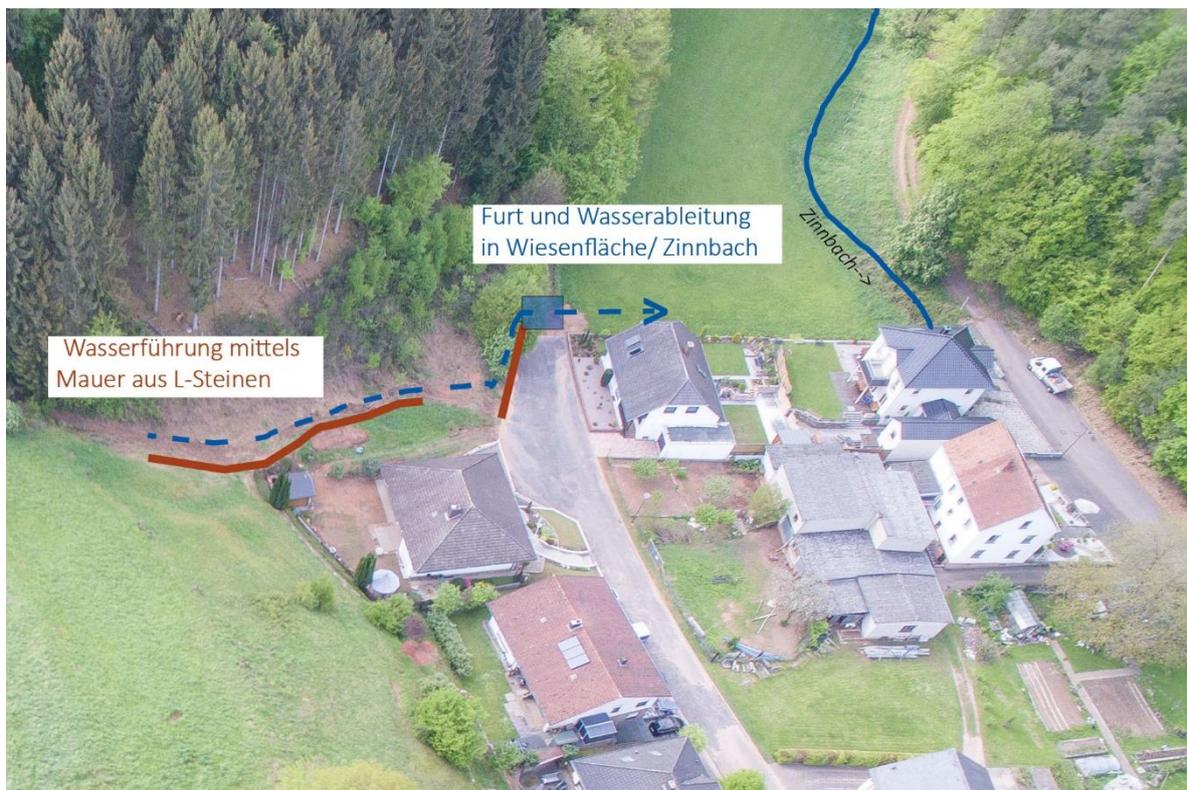
Abb. 14: Maßnahmenskizze zur Ableitung von Oberflächenabfluss in den Zinnbach

Ergänzend dazu wird ebenfalls im Bereich der Straße Unterm Halstenberg (entlang der Wendefläche) eine Wasserführung mittels Winkelstützwänden errichtet. Auf einer Länge von 20 Metern soll diese das vom oberen Teilbereich kommende Wasser entlang der Straße auf eine im Wirtschaftsweg geplante Furt mit Wasserführung leiten. Von dort aus kann das Wasser über eine flache, in der angrenzenden Wiese angelegte, Mulde in Richtung des Zinnbaches abfließen. Die Winkelstützwand

soll eine Höhe von 0,80 Metern haben, wobei von der Straße aus 0,68 m zu sehen sind. Der Fuß wird in Richtung des Hanges ausgerichtet und darauf eine ein Meter breite Rinne aus Natursteinpflaster angelegt, die an den Hang anschließt.

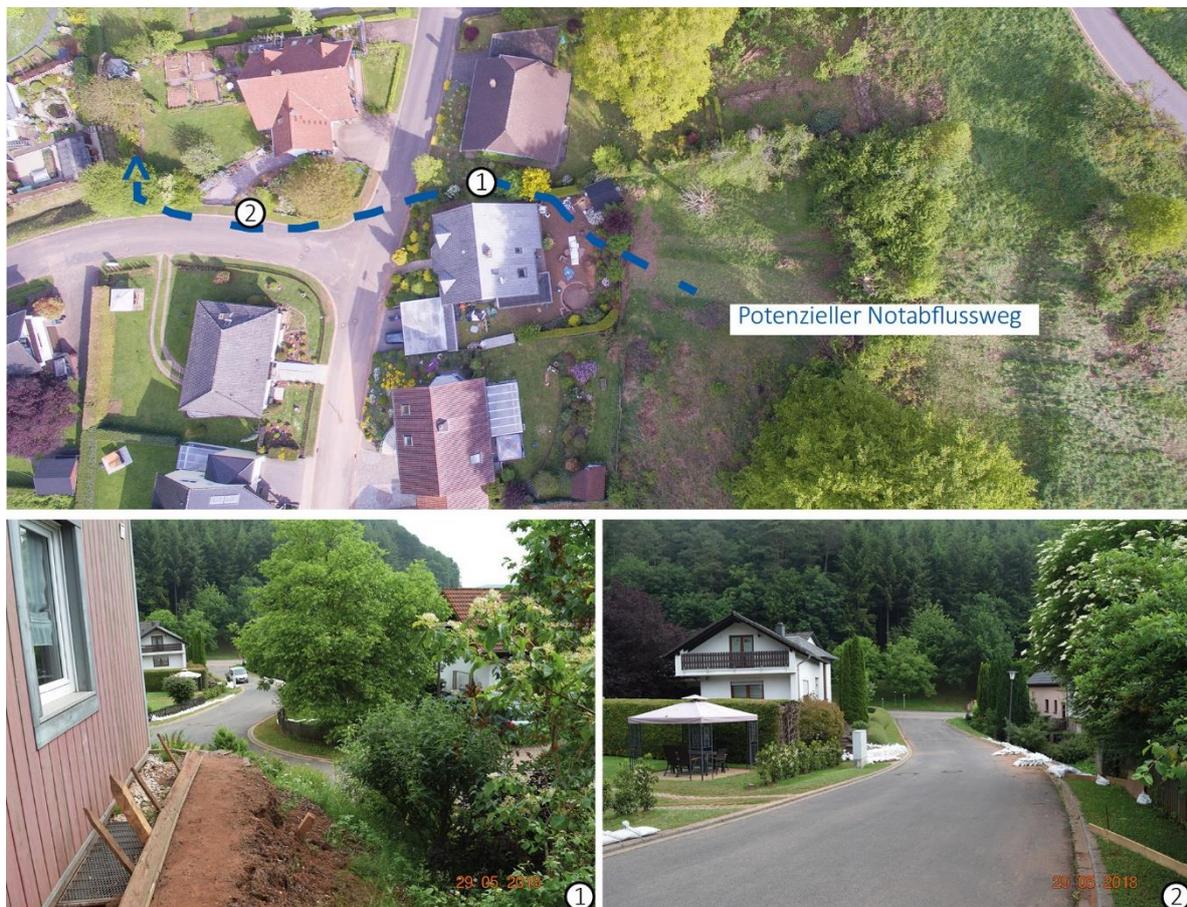
Abb. 15: Potenzieller Notabflussweg zwischen den Gebäuden Nr. 15 und Nr. 13 in den Zinnbach

Unbedingt bei einem solchem Vorhaben mitberücksichtigt und geplant werden muss der weitere Abflussweg auf der Straße in Richtung Zinnbach, sodass eine Verschärfung der Situation für Unterlieger sowie das Anwesen im Kurvenbereich (Haus Nr. 16) vermieden wird. Von den betroffenen Anliegern wird die Prüfung einer Befreiung der betroffenen Grundstücke aus dem geltenden Bebauungsplan gefordert, um private Einzelmaßnahmen baulicher Art umsetzen zu können.

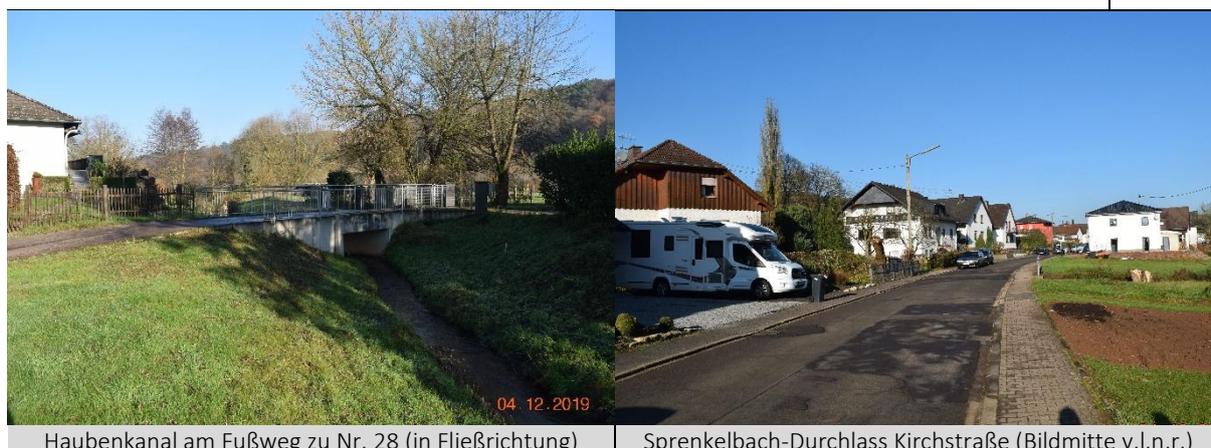
Nr. 5

Die Kirchstraße liegt im südlichen Teil zwischen dem Sprengelbach und dem Nebenlauf der Leuk, in den der Sprengelbach nach Querung der Kirchstraße mündet.

Durch Hochwasser des Sprengelbaches kam es bereits zu Überschwemmungen von Grundstücken und Anwesen in der Kirchstraße (siehe Kapitel 1.2). Betroffen waren die rechts des Sprengelbaches gelegenen Grundstücke – im Abschnitt des Baches nach Querung der Saarburger Straße und vor Querung der Kirchstraße. Im nördlichen Teil waren die Objekte Nr. 57, 62, 63, 64 und 68 von Bachhochwasser und/oder durch Kanalrückstau betroffen.

Vor dem Durchlass des Sprengelbaches (siehe Abb. 16) ist die regelmäßige Gewässerunterhaltung wichtig, um den Abflusskorridor freizuhalten und zu vermeiden, dass sich Material den Durchlass zusetzt. Die direkten Gewässeranlieger sind verpflichtet, Eigenvorsorge zu leisten, um Schäden durch Hochwasser zu verhindern. Dazu gehört auch eine sensible Grundstücksnutzung unmittelbar am Gewässer (siehe Kapitel 3.9).

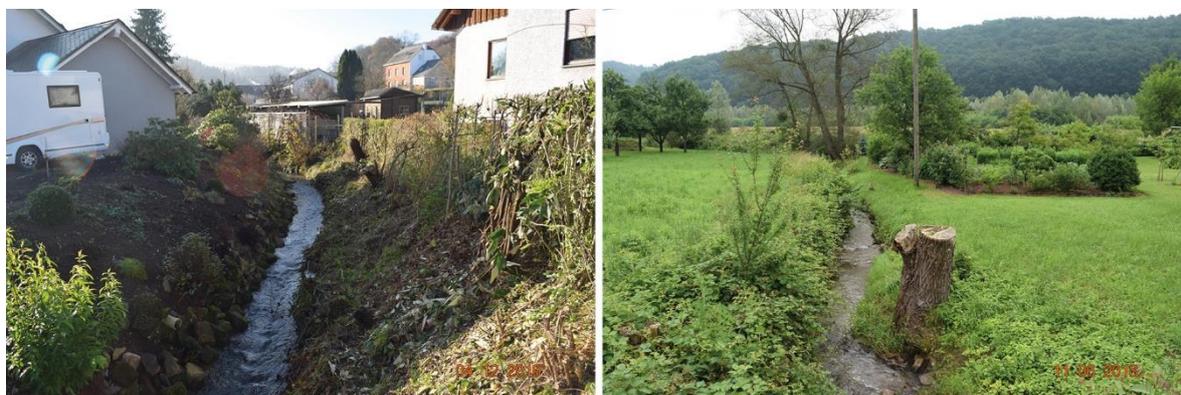
Abb. 16: Sprengelbach vor (links) und nach (rechts) Querung der Kirchstraße

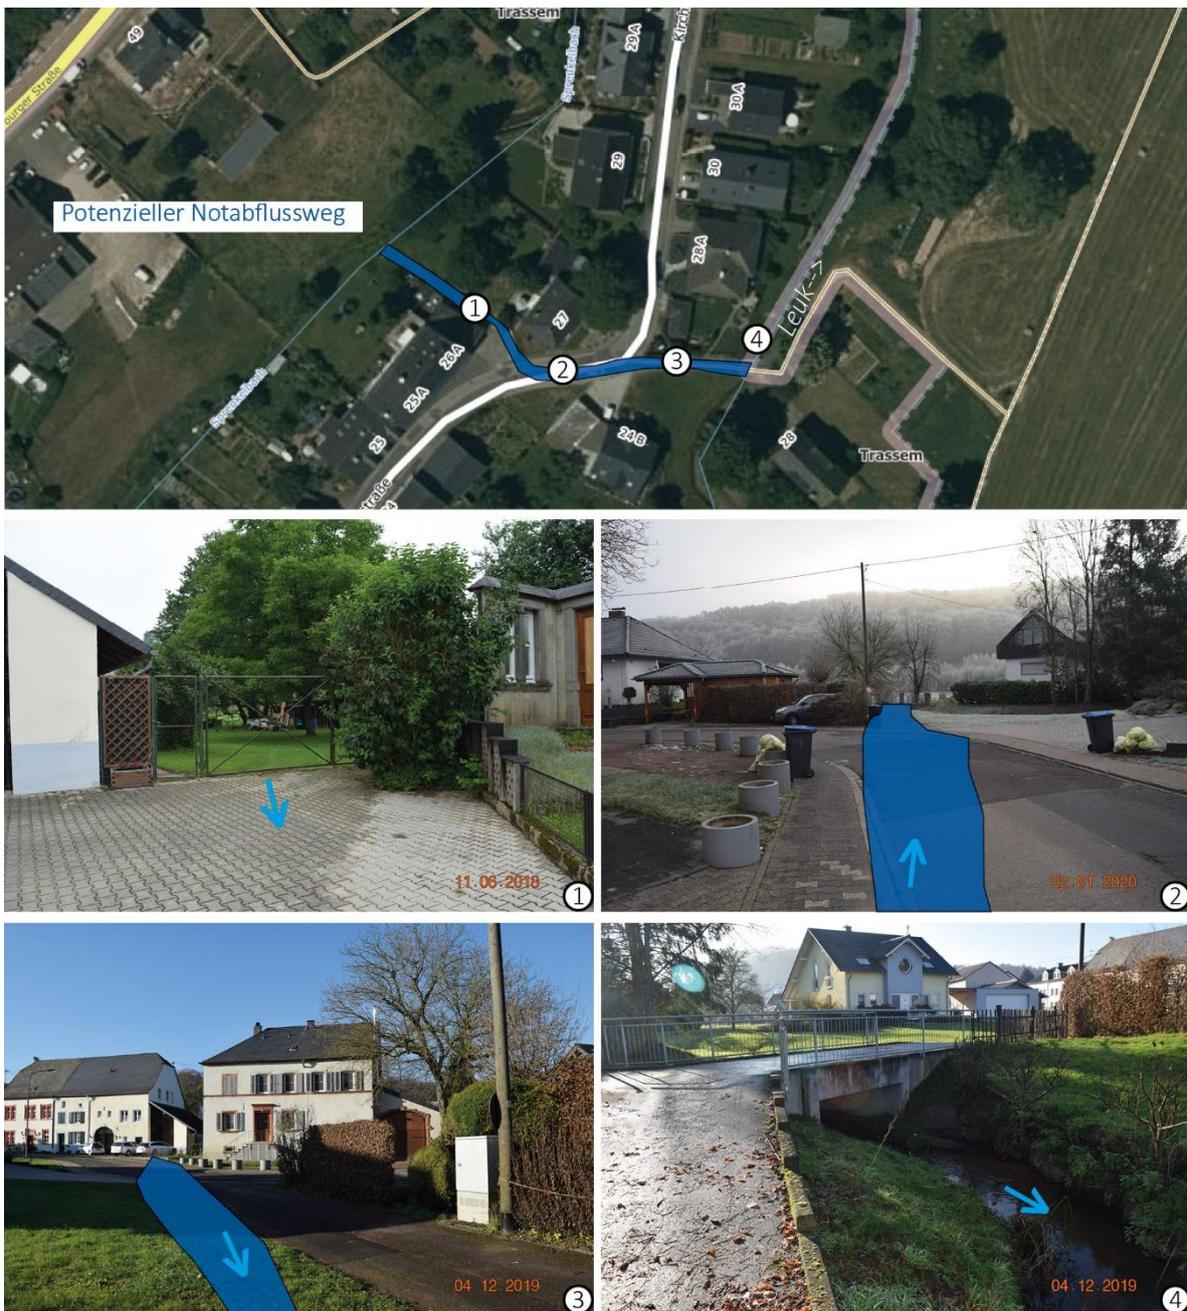
Abb. 17: Herstellung des Notabflussweges im Bereich Kirchstraße 26 A

Zwischen den Grundstücken Nr. 26 A und 27 fließt Hochwasser auch auf die Kirchstraße ab, noch bevor es zu einer Überschwemmung der Straße am Gewässerdurchlass weiter nördlich kommt. Das Wasser des Baches fließt über die Straße und weiter über den Fußweg zum Haubenkanal und in den Nebenlauf der Leuk ab. (siehe Abb. 17).

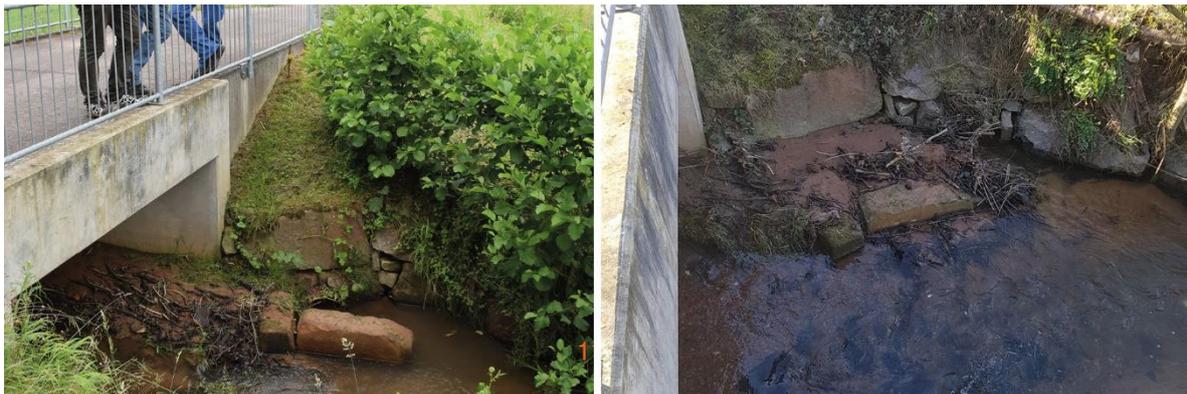
Abb. 18: Kanalauslass am Haubenkanal im Bereich Kirchstraße 28 A

In Abstimmung mit den VG-Werken soll die Spülung des Kanals vierteljährlich durchgeführt werden. Insbesondere nach Hochwasser- und Starkregenereignissen soll der Auslass kontrolliert und freigemacht werden, um einen Rückstau im Kanal aufgrund eines nicht mehr möglichen, ordnungsgemäßen Abflusses zu verhindern. Zusätzlich soll im Zusammenhang mit der Straßenausbauplanung der Kirchstraße eine Verlegung des Kanalauslasses, vom Haubenkanal in den Mündungsbereich des Sprengelbaches in den Nebenlauf der Leuk (nördlich Kirchstraße 30 A), geprüft werden. Eine Anregung im Bürgerworkshop war, dass im Zusammenhang mit der Baumaßnahme in der Kirchstraße zudem geprüft werden sollte, inwieweit auch Starkregen-Entlastungskanäle in der Kirchstraße zu einer Minderung des Oberflächenabflusses beitragen könnten und ob dies realisierbar wäre.

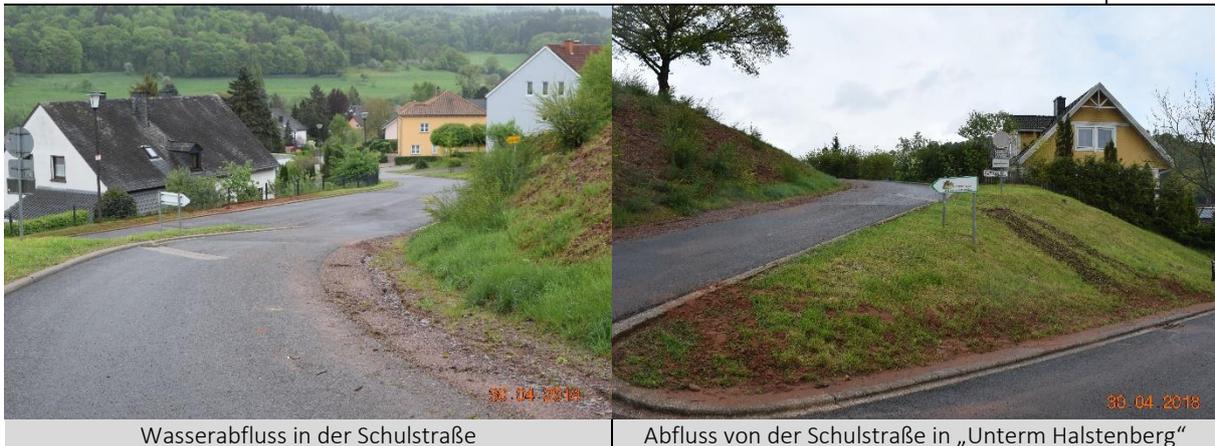
Nr. 6

Von den Flächen und entlang des Weges vom Halstenberg-Plateau floss auch Wasser in die Schulstraße und geradeaus in die Straße „Unterm Halstenberg“ (siehe Fotos oben). Dort flossen Wasser und Schlamm dem Gefälle folgend Richtung Bürgerhaus und Tennisplätze und in das Grundstück und Gebäude Feldstraße 1 (Wohnzimmer betroffen). Hier ist eine Vorsorgemaßnahme auf dem Grundstück zu leisten, um ein Eindringen von Wasser und Schlamm in das Haus zukünftig zu verhindern.

In der Schulstraße war das Grundstück Nr. 8 im Garten (Materialablagerungen, siehe Abb. 19) betroffen. Entlang des Grundstücks befindet sich ein durchlässiger Zaun, der den Abfluss in das Grundstück nicht verhinderte. Durch Errichtung eines wasser- und schlammabweisenden Hochbordes am Zaun, kann in Eigenvorsorge das Wasser wieder in den Straßenraum abgeleitet werden.

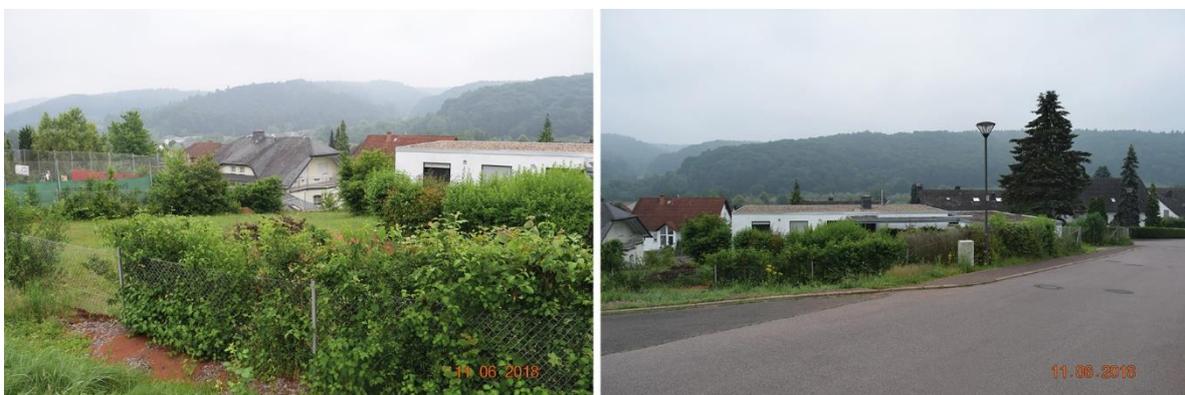
Abb. 19: Tennisplätze und Grundstück Schulstraße 8

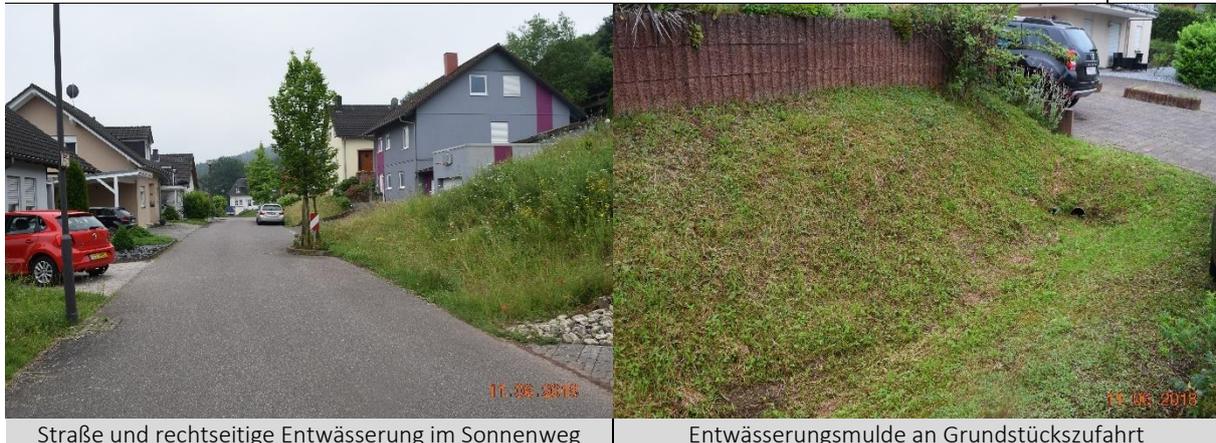
Nr. 7

Im Baugebiet Sonnenweg sind Entwässerungsmulden zwischen Straße und Gebäuden angelegt, an die wiederum die Notüberläufe der privaten Regenrückhaltungen auf den Grundstücken angeschlossen sind. Durch die Grundstücksanlieger wurden die Mulden jedoch teilweise zugeschüttet oder überbaut, sodass sie nicht mehr wie ursprünglich geplant und bemessen als Entwässerungseinrichtungen vorhanden und funktionsfähig sind.

Gemäß Bebauungsplan soll die Regenrückhaltung auf den Grundstücken erfolgen, die Mulden sind nur für den Überlauf erbaut. Allerdings sind mittlerweile viele zusätzliche Einleitungen von den privaten Grundstücken in die Mulden angelegt worden, für welche diese gar nicht ausgelegt sind und was auch nicht zulässig ist. Dadurch, dass die Mulden nicht mehr durchgängig funktionieren und zusätzliche Einleitungen erfolgen, ergibt sich im Starkregenfall eine deutlich höhere Gefährdung als es ohnehin schon geben würde, auch mit einem für das Bemessungsereignis funktionierenden System. Hinzu kommt, dass auch die Straße und die Hänge der teilweise erhöhten Grundstücke in die Mulden entwässern. Die VG-Werke mähen die Mulden meist zweimal im Jahr.

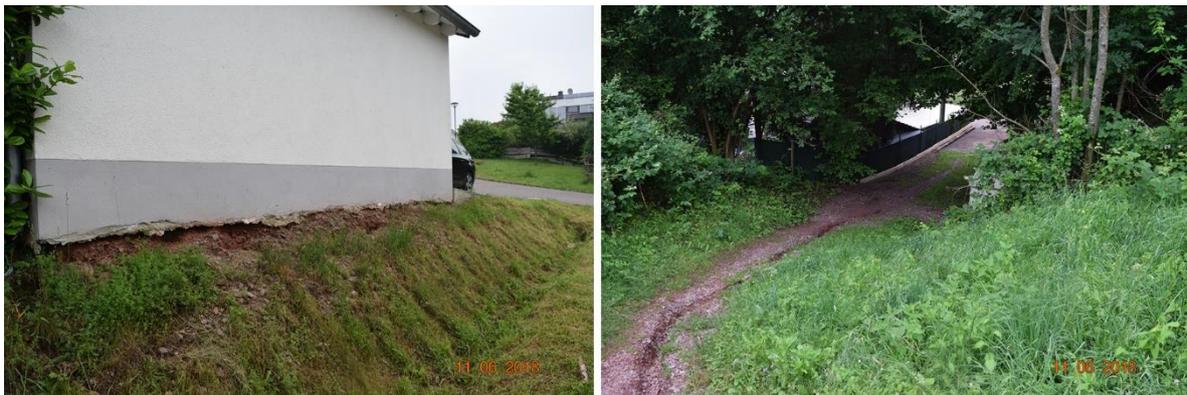
Abb. 20: Fußweg vom Sonnenweg zur Kehrbachstraße

Der Fußweg Richtung Kehrbachstraße führt zwischen Grundstücken Sonnenweg 24 und 26 entlang. Der Weg ist geschottert, die Entwässerungsmulde verläuft rechtsseitig. Auffallend ist die Unterspülung der Garage auf dem Grundstück Nr. 24, die unmittelbar auf der Böschungsoberkante der Entwässerungsmulde steht. Hier ist eine bauliche Sicherung durch den Eigentümer erforderlich.

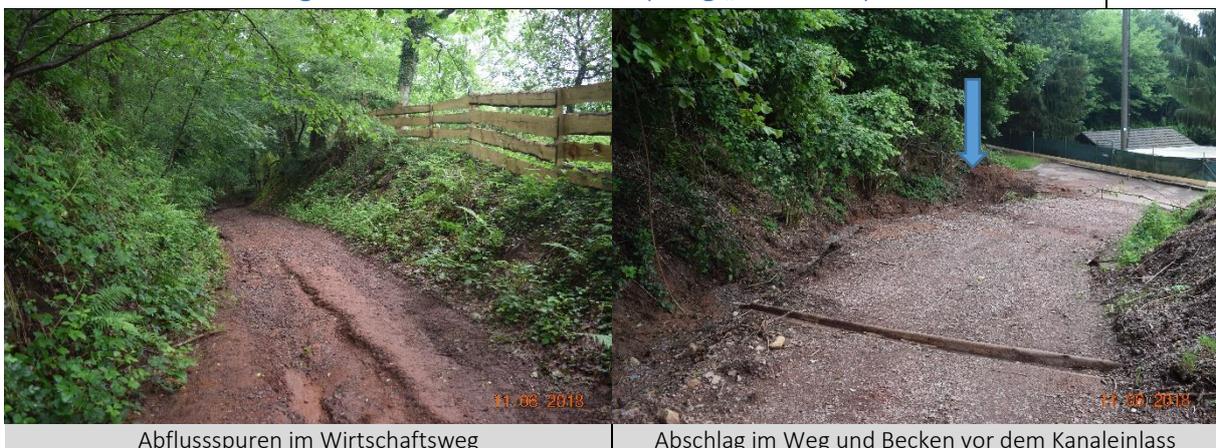
Nr. 8

Abflussspuren im Wirtschaftsweg

Abschlag im Weg und Becken vor dem Kanaleinlass

Die Spuren des Wasserabflusses sind deutlich erkennbar (siehe Foto oben links). Nach jedem stärkeren Regenereignis muss der Hohlweg ausgebaggert werden, auch weil von den Hängen viel Wasser und Material eingetragen wird. Die Wassermenge und insbesondere das Geschiebe führen zu einer Überlastung des Kanaleinlasses am Fußweg zum Sonnenweg sowie des Querrosts vor der Kreuzung von Kehrbachstraße und Saarburger Straße.

Oberhalb der Kehrbachstraße wurde bereits der Einlassbereich in den Kanal aufgeweitet und ein Becken angelegt, um Wasser und Geschiebe aufzufangen und den Kanaleinlass zu entlasten. Dieses ist jedoch nicht optimal angelegt, weil durch die zunehmende Ausbaggerung des Wasserzulaufs die bestehende Böschung übersteilt wird. Zur Sicherung sollen Rasengittersteine eingebracht werden, um die Böschung/ Hangseite zu sichern. Der Einlassbereich vor dem Rohr soll befestigt und ein dreidimensionales Rost angebracht werden. Im Ganzen soll die Anlage als Geschiebefang ausgebaut werden. Die Anlage ist als Einrichtung der Außengebietsentwässerung in Zuständigkeit der Ortsgemeinde.
