Konzept zur Starkregen- und Hochwasservorsorge für die Verbandsgemeinde Saarburg-Kell

Örtliches Vorsorgekonzept für die Ortsgemeinde Trassem

Planungsbüro Hömme GbR
Ingenieurbüro für Wasserbau und Wasserwirtschaft
Römerstraße 1
D-54340 Pölich

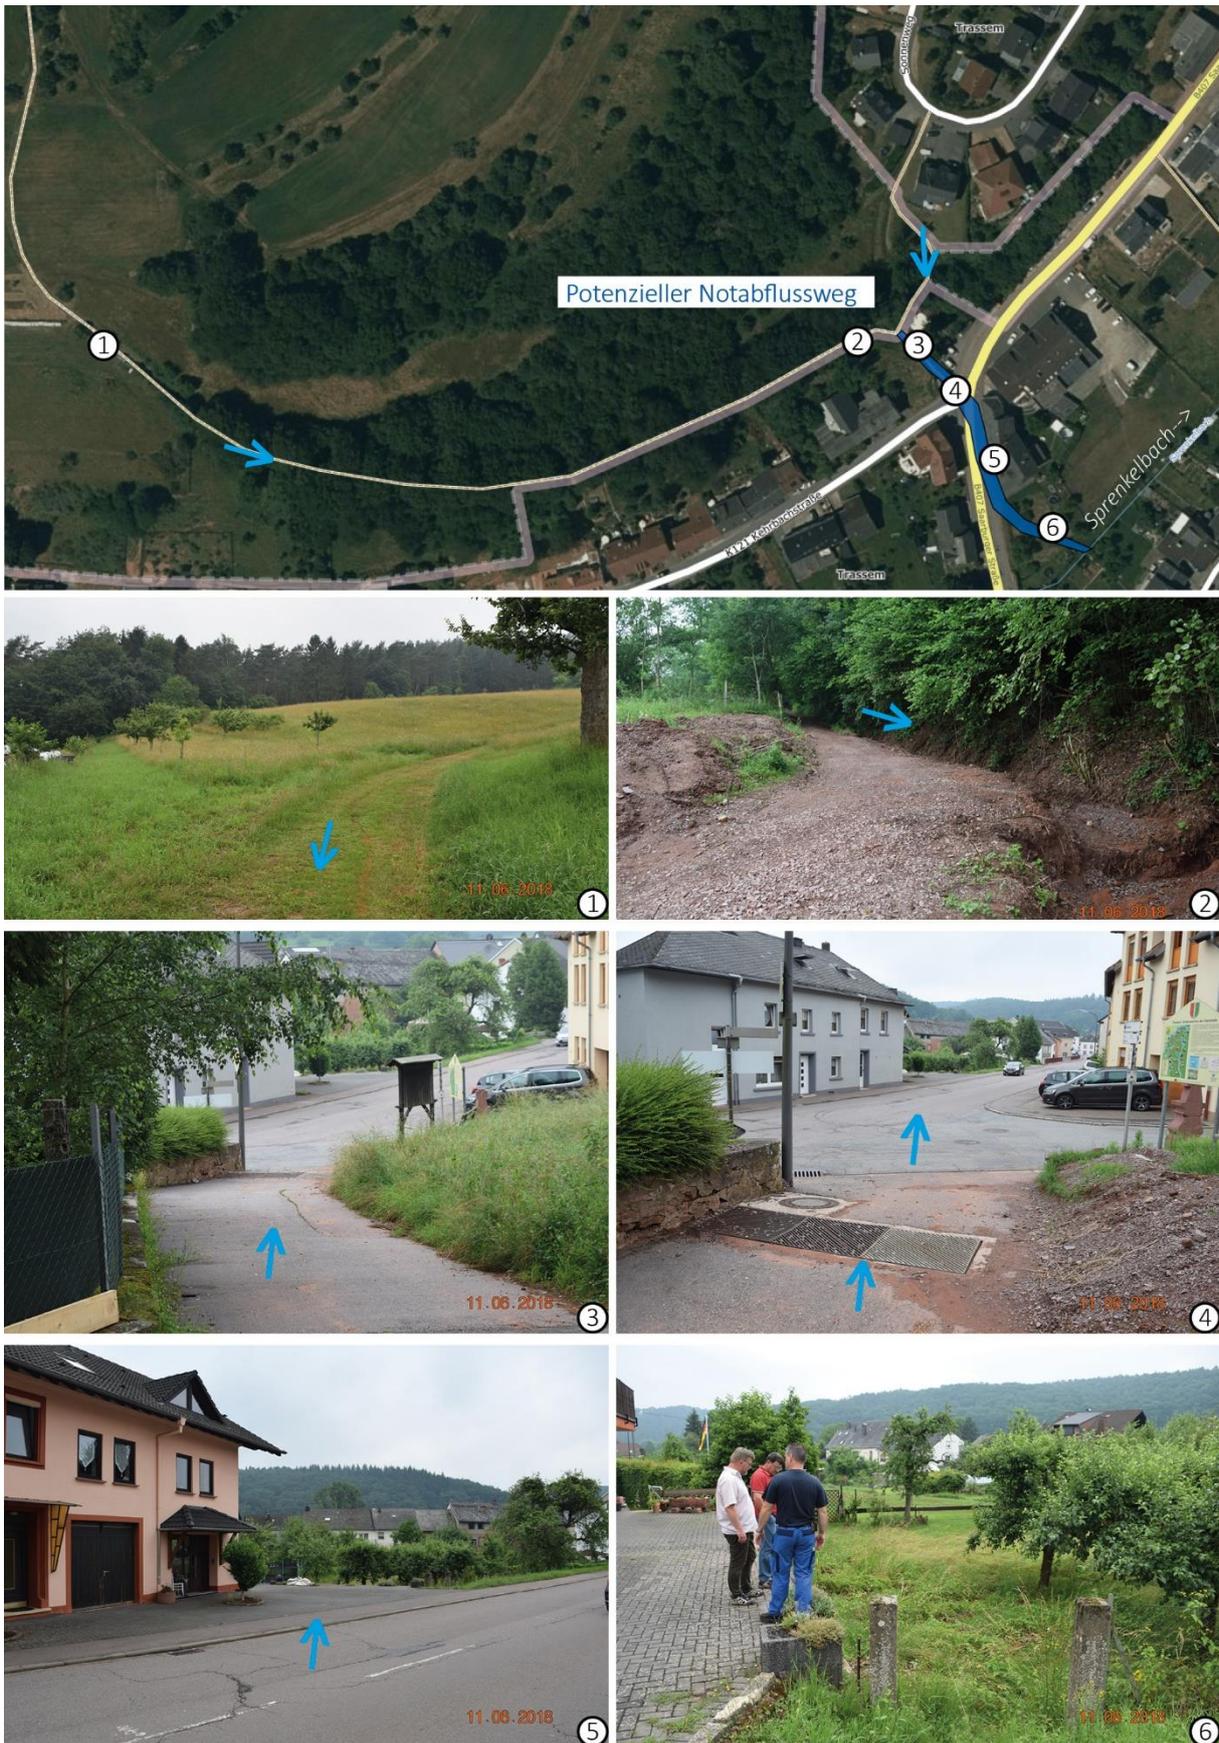
Abb. 21: Wirtschaftsweg Kehrbachstraße und potenzieller Notabflussweg in den Sprengelbach

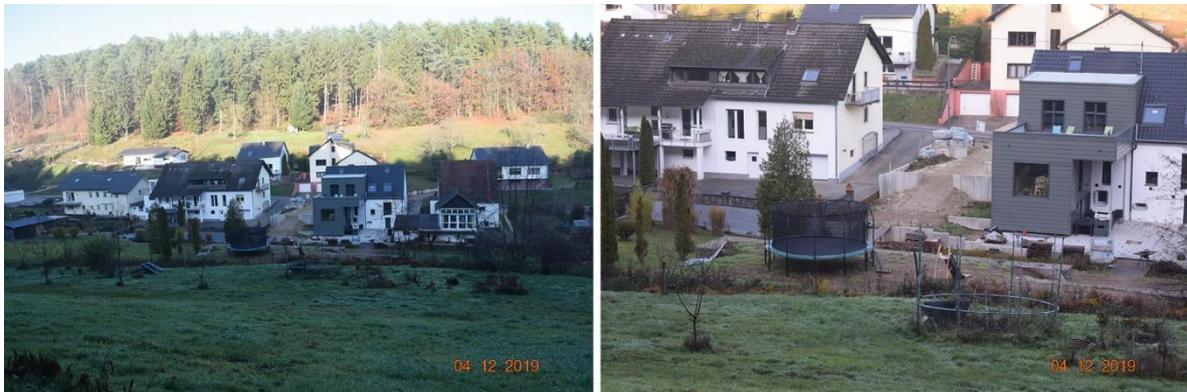
Abb. 22: Sprengelbach entlang der Kehrachstraße (im Vordergrund)

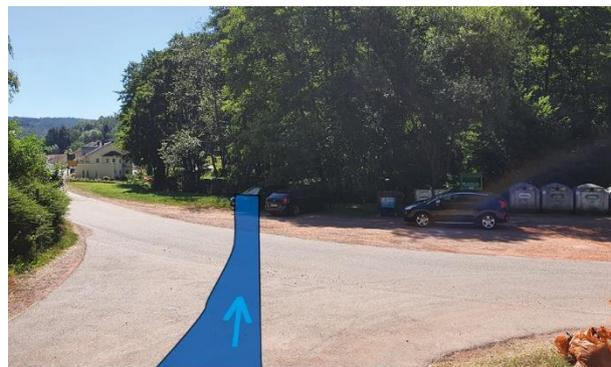
Abb. 23: Notabflussweg vom Angelweiher

Der Sprengelbach wurde im Oberlauf und im Bereich des Angelweiher vor einigen Jahren renaturiert und es wurden Anlagen zum Geschiebe- und Materialrückhalt errichtet. Eine Verbesserung des Mönchbauwerks wurde durchgeführt. Aus Sicht der Starkregen- und Hochwasservorsorge ist der Versagensfall bzw. der Fall eines Überlaufens der Weiheranlage zu bedenken. In einem solchen Fall fließt das Wasser über den Sportplatz in die Kehrachstraße und weiter in den Sprengelbach ab. Bei zukünftigen Baumaßnahmen an der Kehrachstraße (K 119) oder am Gewässer soll der Notabflussweg in das Gewässer planerisch bearbeitet und notwendige Maßnahmen zur gezielten Ableitung des Wassers in den Bach umgesetzt werden, um ein Abfließen entlang der Kehrachstraße in die Ortslage zu verhindern.

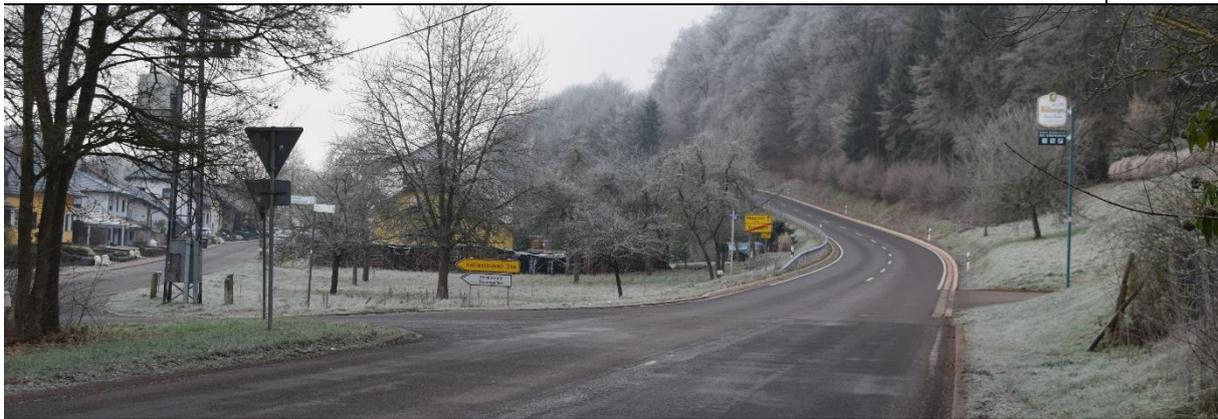
Nr. 10

B 407 und Kreuzung und Einmündung Leuktalstraße

Oberflächenabfluss entlang der Bundesstraße 407 von Süden führte im früheren Ausbauzustand zu betroffenen Gebäuden in der Leuktalstraße, wenn das Wasser im Kurvenbereich in die Leuktalstraße abfloss. Bei der jüngst durchgeführten Straßenausbaumaßnahme wurde die Planung entsprechend angepasst und die Entwässerungssituation verbessert. Das Wasser der B 407 wird vom LBM nun neu über einen Einleitpunkt hinter der Brücke Saarburger Straße (L 131) in die Leuk geleitet. Entlang der Bundesstraße wurde hangseitig eine neue Entwässerungsmulde errichtet.

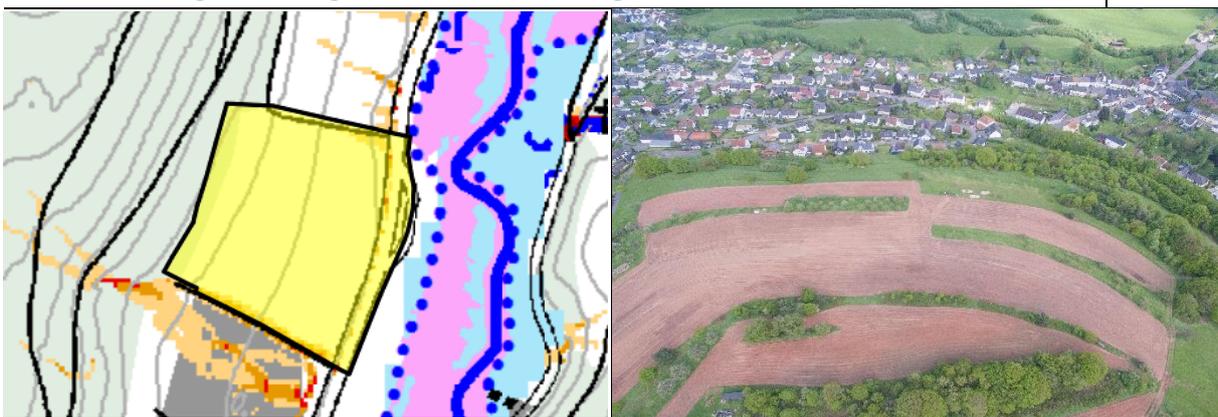
Nr. 11

Sturzflutgefahr im Bereich „Perdenbacher Gewann II“

Halstenberg-Plateau oberhalb der Ortslage

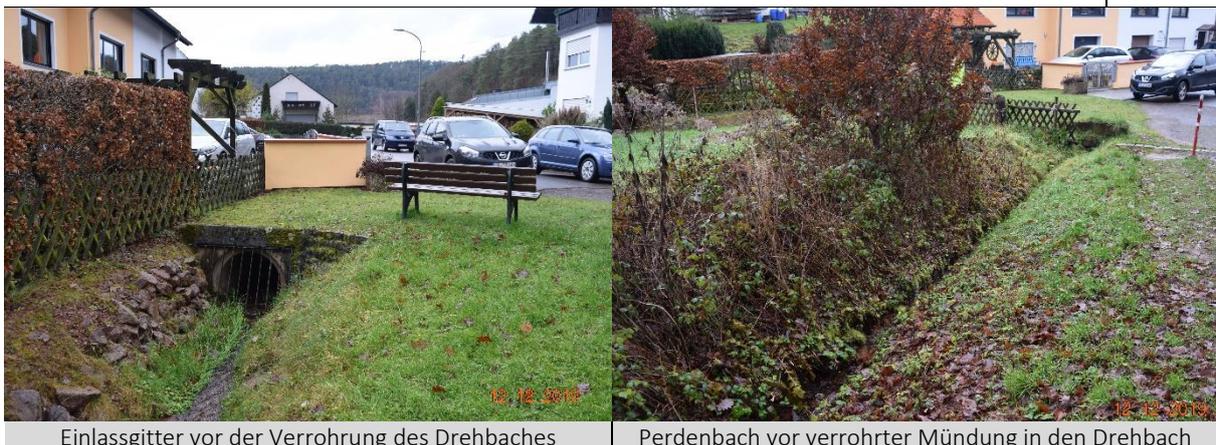
Nr. 12

Der Drehbach ist ein Gewässer 3. Ordnung und verläuft im Ortsteil Perdenbach innerhalb der Bebauung teilweise verrohrt. Ihm wird – ebenfalls verrohrt – der Perdenbach, oberhalb der Bebauung, zugeführt. In einem kurzen Abschnitt fließt das Gewässer im Anschluss offen auf Privatgrundstücken, bevor es nach einer kurzen Strecke unter der Mühlenstraße offen in die Leuk mündet. Der tatsächliche Verlauf des Baches folgt nicht dem im Geoportal dargestellten Verlaufs.

Drehbach und Perdenbach

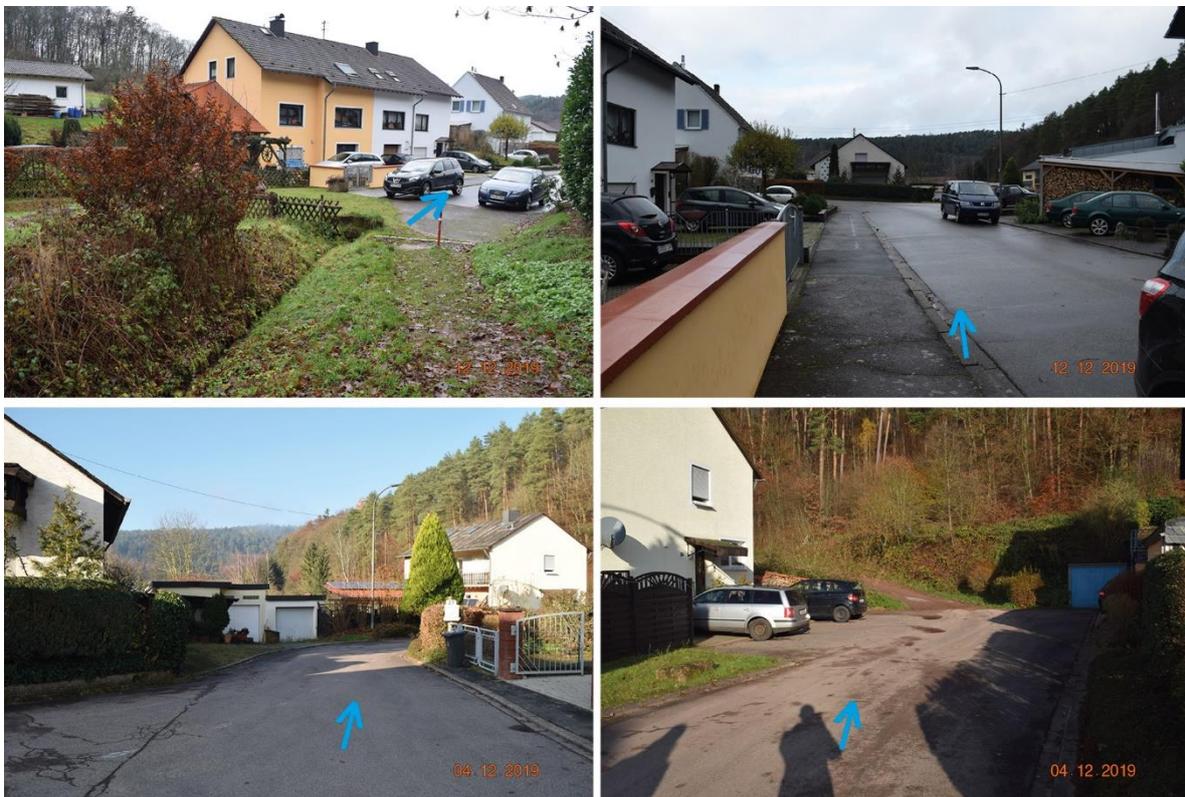
Abb. 24: Abflussweg bei überlasteter Verrohrung des Drehbaches

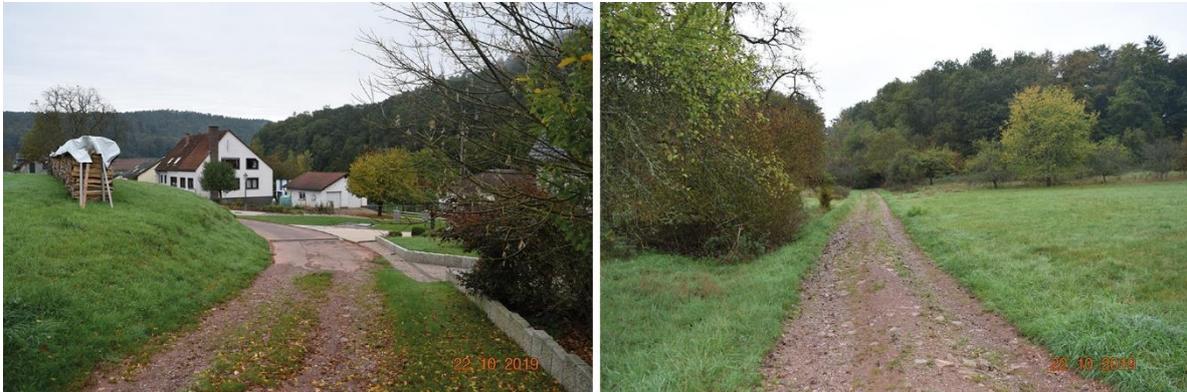
Abb. 25: Wirtschaftsweg in Verlängerung der Brückenstraße im Ortsteil Perdenbach

Die Wege sollen wiederhergestellt, die Wasserführung nachbearbeitet (Graben, Durchlassvorhöfe) und ggf. Abschlüge ergänzt werden. Die Einlassschächte und Roste sollen regelmäßig kontrolliert und geleert werden.
