Konzept zur Starkregen- und Hochwasservorsorge für die Verbandsgemeinde Saarburg-Kell

Örtliches Vorsorgekonzept für die Ortsgemeinde Palzem

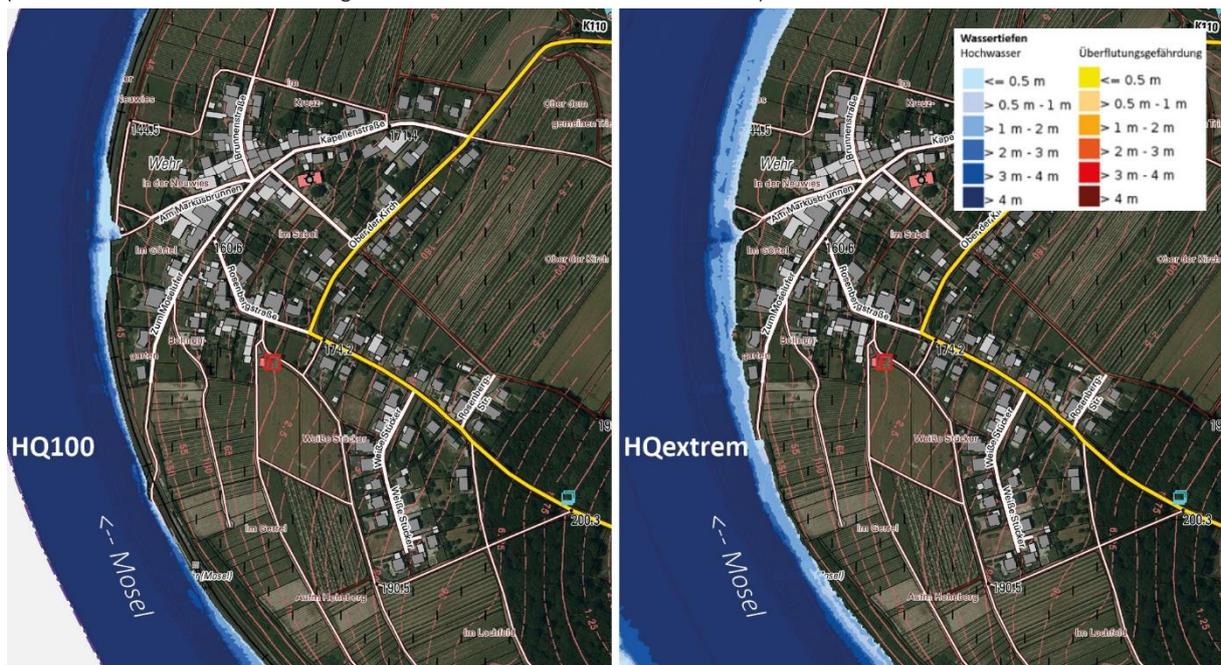
Abb. 3: Hochwassergefahrenkarte Mosel – Bereich Wehr, HQ100 und HQextrem
(Quelle: Landesamt für Vermessung und Geobasisinformation Rheinland-Pfalz)

In Wehr sind keine Wohnobjekte überflutungsgefährdet, bei HQextrem reicht die Überschwemmung jedoch bis auf die Grundstücke „Zum Moselufer“ 10 und 12. Die Bahnstrecke ist dann hier ebenso überflutet wie im Ortsteil Palzem. Dort sind außerdem das Wohnobjekt Römerstraße 80 am Bußbach (siehe Kapitel 3.1.6) betroffen sowie der Campingplatz an der Mosel (auch bereits ab HQ10) und der Steinbruch an der Gemeindegrenze (siehe Kapitel 3.1.2).

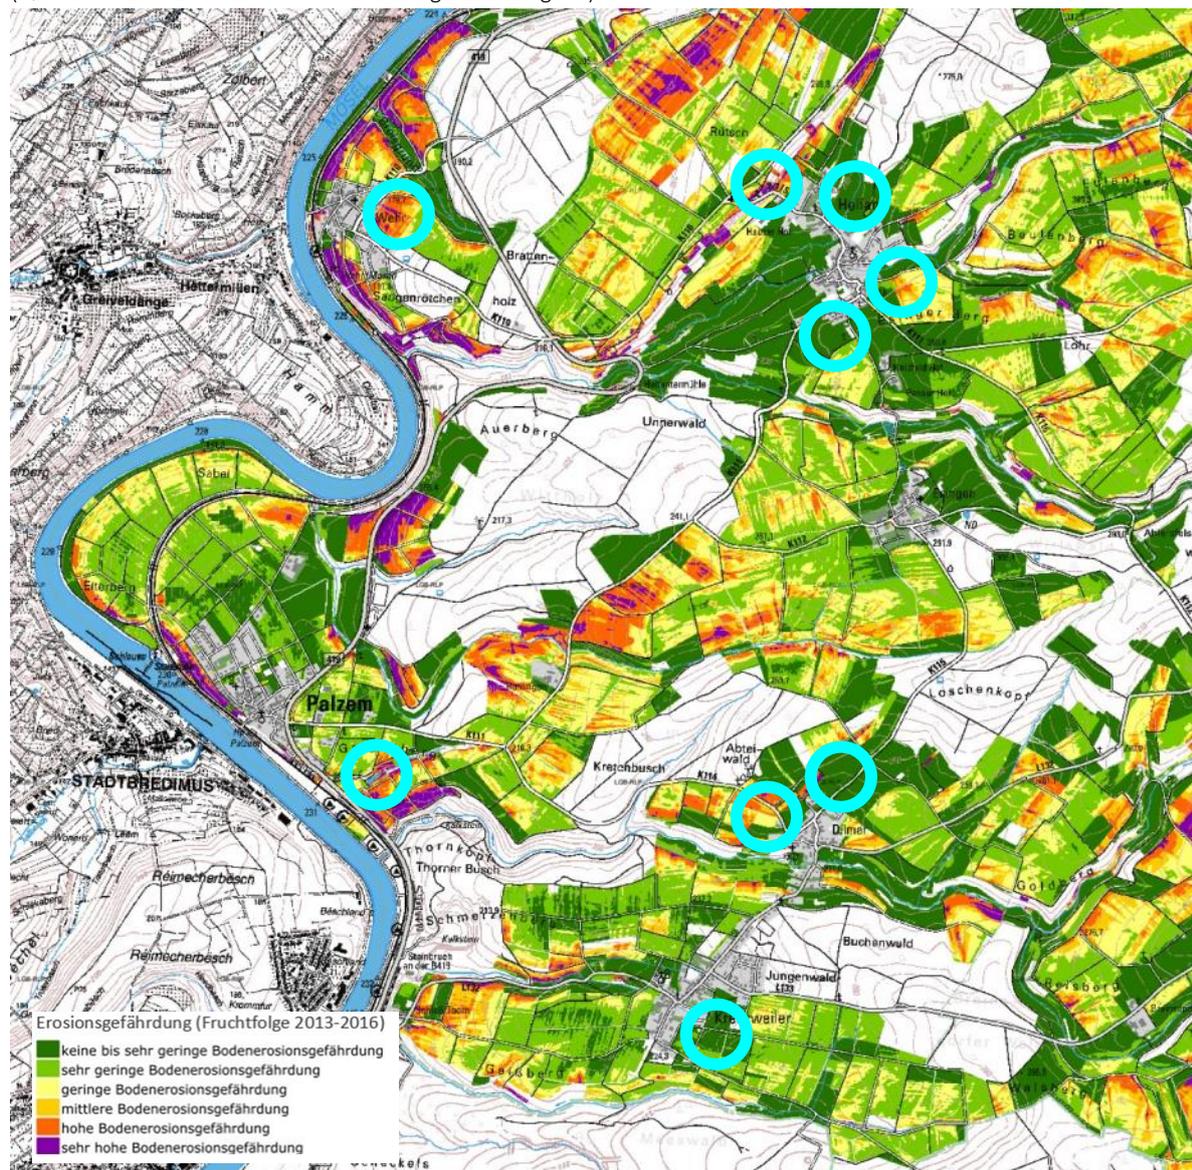
Abb. 9: Erosionsgefährdung gemäß DIN 19708

In Abb. 9 sind die für bebauten Ortslagen besonders kritischen landwirtschaftlichen Bereiche markiert (blaue Umrandungen). Hier besteht eine besondere Gefahr für die Siedlungsbereiche, wenn es von diesen Flächen durch Starkregen zu Bodenabtrag kommt und Wasser und Schlamm in die Ortslagen abfließen. Sollte zukünftig eine Nutzungsänderung auf den Flächen mit Abflussrichtung in die bebauten Ortslage beabsichtigt sein, sollten die dargestellten Karten zur Abwägung der Nutzungsänderung berücksichtigt werden. In der Abbildung sind auch derzeit weniger erosionsanfällige Bereiche markiert.

Die in Abb. 9 in Kapitel 2.3 und in der Maßnahmenkarte dargestellten landwirtschaftlich genutzten Bereiche, aber auch die dargestellten Grünlandflächen, die besonders exponiert sind, sollten mit Blick auf zukünftige Starkregen entsprechend sensibel genutzt und bearbeitet werden (siehe Beispiele in Kapitel 0). Zu erosionsmindernden Bearbeitungsweisen und positiven Einflussfaktoren auf die

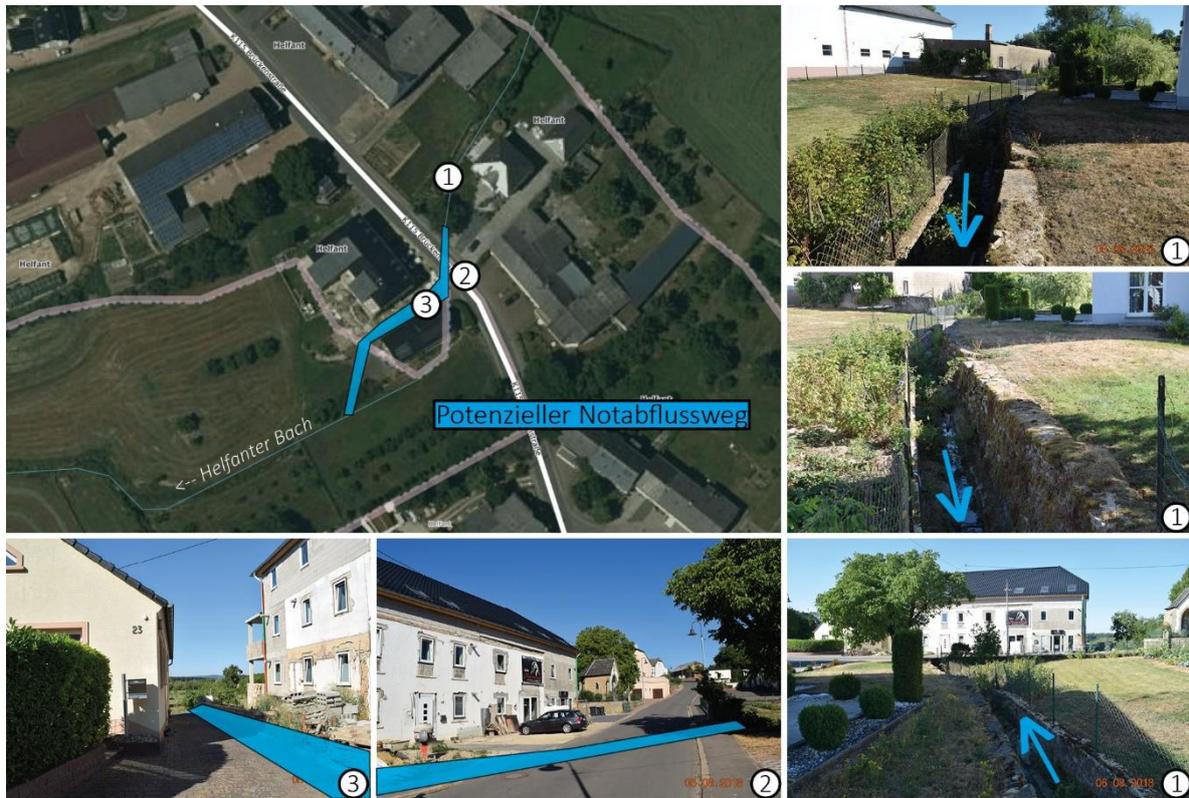
Abb. 12: Potenzieller Notabflussweg am Helfanter Bach in der Brückenstraße

Eine Verbreiterung des Abflusskorridors sowie eine hydraulische Optimierung des Anströmwinkels der Verrohrung könnte zu einer Entspannung der Situation am Durchlass beitragen. Sie bleibt dennoch der Engpass und ist bei heftigen Starkregen überlastet. In diesem Fall geht das Wasser auf die Straße über und sollte möglichst einem hergestellten Notabflussweg folgen, der große Schäden vermeidet. Ein solcher Notabflussweg könnte ebenfalls – entsprechend des natürlichen Gefälles und Abflussweges folgend – zwischen den Gebäuden Nr. 23 und 25 hergestellt werden. Unter Zustimmung der Grundstückseigentümer und unter Voraussetzung einer technisch und baulich machbaren Umsetzung ist die Herstellung von Notabflusswegen auch auf Privatgrundstücken aus

Landesmitteln zum Hochwasserschutz förderfähig. In diesem Fall wird der oberflächliche Abfluss über die Straße und die Grundstücke so hergerichtet/ ausmodelliert, dass das Wasser schadarm wieder dem Gewässer bzw. in unbebaute Bereiche abfließen kann (siehe Abb. 12).

Ergebnis: Maßnahme PAL_10

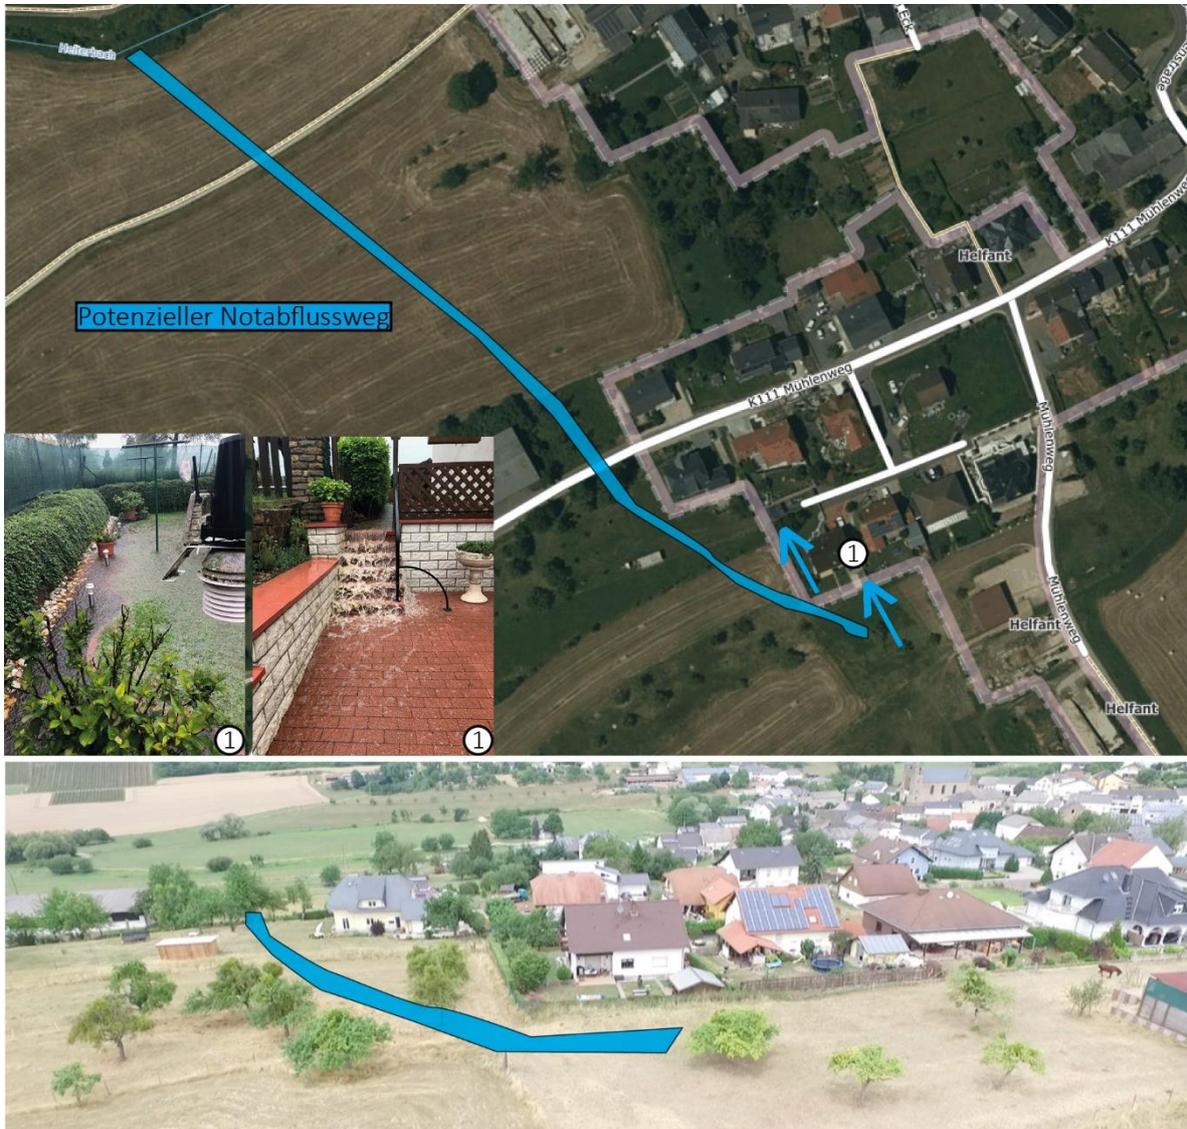
Abb. 13: Potenzieller Notabflussweg in den Helfanter Bach am Mühlenweg

Nach Starkregen waren von Oberflächenabfluss von den landwirtschaftlichen Flächen aus dem Außengebiet die Grundstücke Mühlenweg 17 und 21 betroffen (siehe Fotos in Abb. 13) von landwirtschaftlichen Flächen. Oberhalb des Grundstücks Nr. 17 wurde bereits eine Sickergrube zur Entschärfung der Situation angelegt, die jedoch nach Aussage der Anlieger nicht mehr funktionsfähig ist. Diese soll in ihrer Funktion wiederhergestellt und regelmäßig unterhalten werden. Bei Starkregen ist die Funktionsfähigkeit allerdings nur sehr begrenzt effektiv. Um auch den Starkregenabfluss schadarm abzuleiten, soll die Flächenverfügbarkeit zur Herstellung des Notabflussweges konkret

geprüft werden. Der Notwasserweg könnte entlang der Objekte Mühlenstraße 23 und 14 A bis in den Helterbach angelegt werden.

Eine Voraussetzung ist neben der technischen und baulichen Machbarkeit die Verfügbarkeit der Flächen bzw. die Übereinkunft mit den Flächeneigentümern zur Modellierung und baulichen Herrichtung des Abflusskorridors auch auf privaten Flächen. An den betroffenen Grundstücken müssten ergänzend Mauern errichtet werden, um den Wasserabfluss in die Grundstücke zu verhindern. Der Schutz des Wohneigentums vor eintretendem Oberflächenwasser ist grundsätzlich eine Aufgabe der Eigenvorsorge (siehe zu Maßnahmen der privaten Überflutungsvorsorge das Kapitel 5 im Allgemeinen Konzeptteil (TEIL A)).

Ergebnis: Maßnahme PAL_12

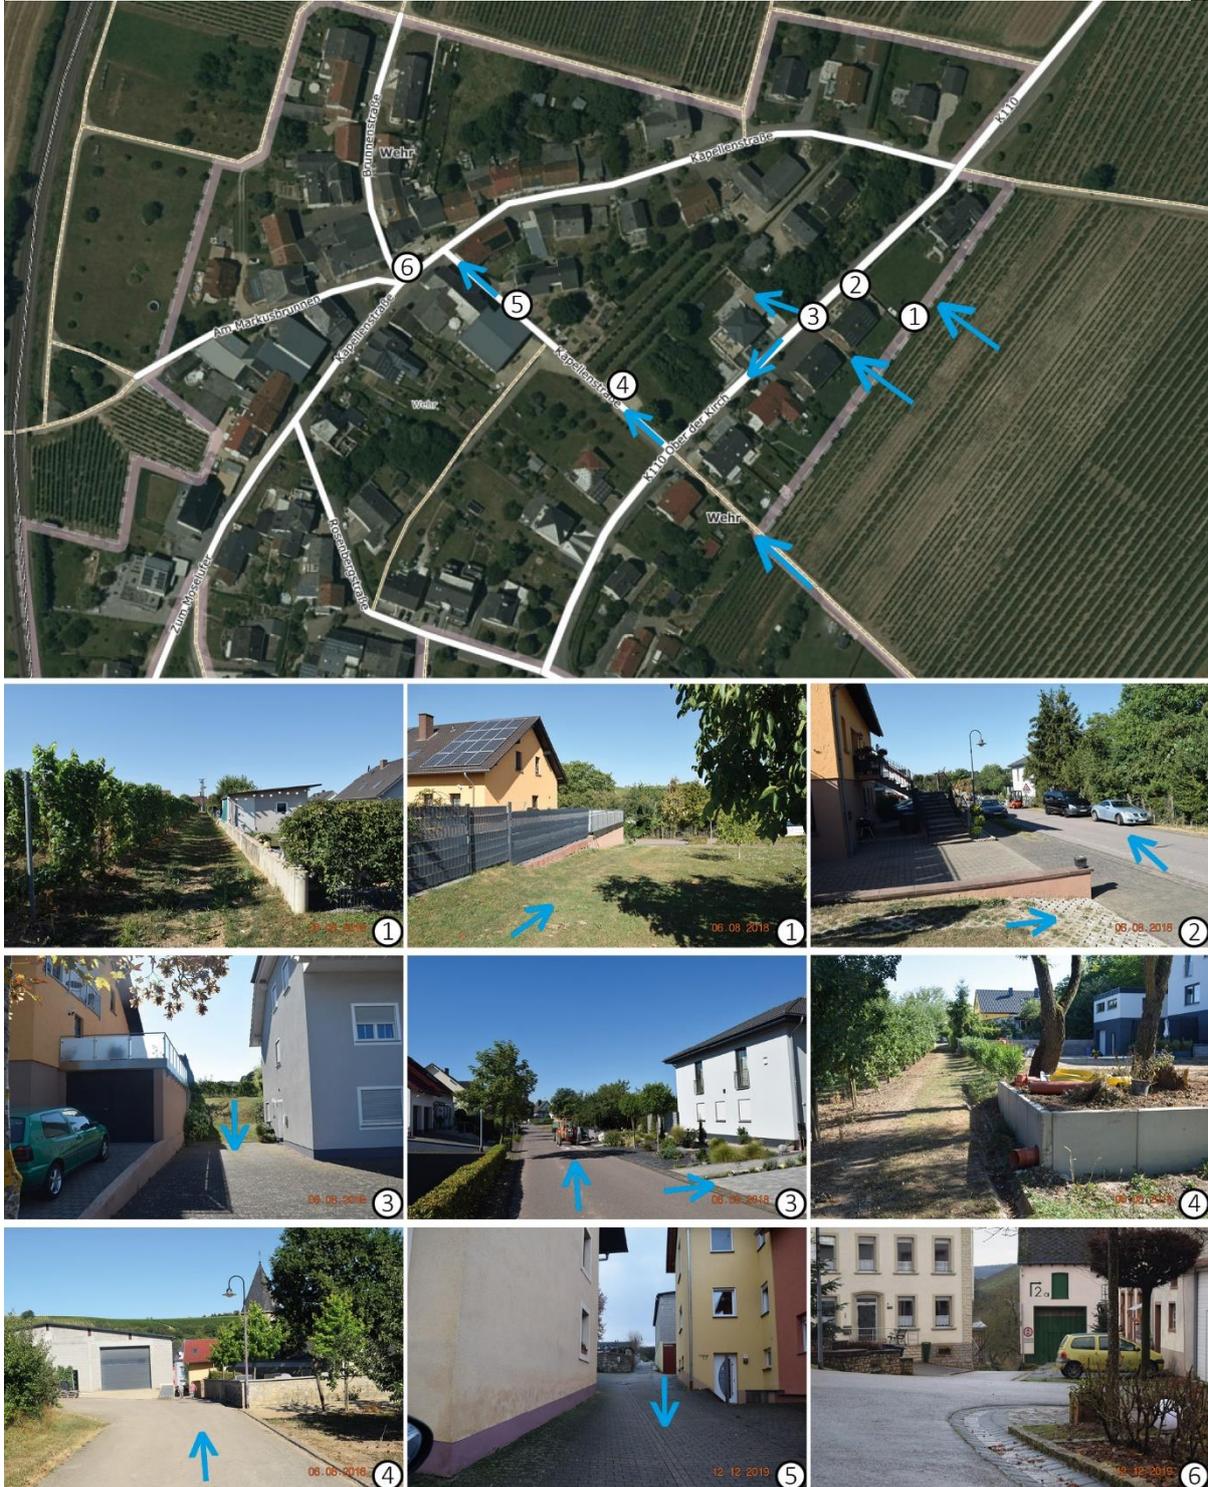
Abb. 15: Fließwege des Starkregens 2018 in Wehr

Auf dem etwas niedriger als das Straßenniveau gelegenen Grundstück Nr. 5 floss das Wasser rechts an der Garage vorbei. Aus diesem Grund wurde bereits die Gartenmauer erhöht, was jedoch zur Folge haben wird, dass das Wasser potenziell auf dem Nachbargrundstück gestaut wird, wo ein Schuppen und ein dichter Zaun den weiteren Abfluss des Wassers verhindert. Ein Teil des Wassers floss beim damaligen Ereignis, wie oben beschrieben, auch geradeaus über die private Parzelle (Schuppen, alter Wohnwagen) und dann in den Ort. Zusätzlich lief auch Wasser geradewegs aus dem Außengebiet in die **Kapellenstraße** und direkt an der Kirche vorbei (siehe Abb. 15). Ein in der Kapellenstraße befindliches Einlassrost ist jedoch schlecht konstruiert und sollte verbessert werden. Es sollte ein

Längsrost installiert und die Fläche vor dem Rost gepflastert werden, um die Wasserführung auf das Rost zu verbessern. 2018 war es rasch mit Material zugesetzt und das Wasser floss darüber hinweg und weiter auf die Straßenkreuzung. Auch auf die Einfahrt zur Kapellenstraße am Ortseingang im Nordosten (Kreuzung K 110) floss Wasser aus dem Weinbergsweg ab, dort gab es allerdings keine Schäden und keine Probleme.

Zur Lösung der Gesamtsituation sind verschiedene Ansätze zu betrachten und im Detail zu klären. Vorab überprüft werden sollen machbare Veränderungen der Außengebietsentwässerung, die die Gefahr eines Abfließens in die Bebauung reduzieren, wie die Überprüfung der Funktionsfähigkeit der bestehenden Außengebietsentwässerung und die Überarbeitung des Drainagesystems sowie die Möglichkeiten zur Veränderung der Außengebietsentwässerung und Geländestruktur zur Ableitung von Wasser oberhalb der Ortslage in Richtung des Gewässers „Breisgrund“ (Gewässer 3. Ordnung) unter Berücksichtigung und Prüfung verschiedener Varianten:

- Anlage eines Fanggrabens oberhalb der Bebauung
- Geländemodellierung zur Ableitung von Oberflächenwasser in nördliche Richtung durch Ankauf von Flächen und Anlage von Grünstrukturen quer zum Gefälle
