<i>Ortsgemeinde</i>	<b>Ockfen</b>	<i>Ortslage</i>	Ockfen	<i>Code</i>	OCK_01	<i>Kennzeichnung</i>	<b>1</b>
<i>Bereich</i>	<b>Domänenbach (Hühnerbach)</b>						
<i>Problemstellung</i>	<p>Der Domänenbach verläuft von der Domäne kommend im Weinberg sowie in Teilen im Bereich der bebauten Ortslage verrohrt, bevor er in den Ockfener Bach mündet. Seitens der VG-Werke wurde er in den 1980er Jahren umgeleitet. Seit Jahren ungeklärt ist die Einordnung des Bachlaufes als Gewässer und die sich daraus ergebende Zuständigkeit für dessen Unterhaltung und die der gewässerbezogenen Einrichtungen, wie bspw. Einlassbauwerke. Bei Starkregen kommt es mitunter dazu, dass Wasser entlang der Straße zur Domäne in Richtung Bebauung fließt. Auch im Bereich der Verrohrung, entlang der Bebauung am westlichen Rand der Ortslage, trat Wasser am Einlass der Verrohrung über und führte zu einer Gefährdung von Grundstücken und Gebäuden.</p>

Ortsgemeinde **Ockfen**      Ortslage Ockfen      Code OCK\_02      Kennzeichnung **2**

Bereich **Bocksteinstraße**

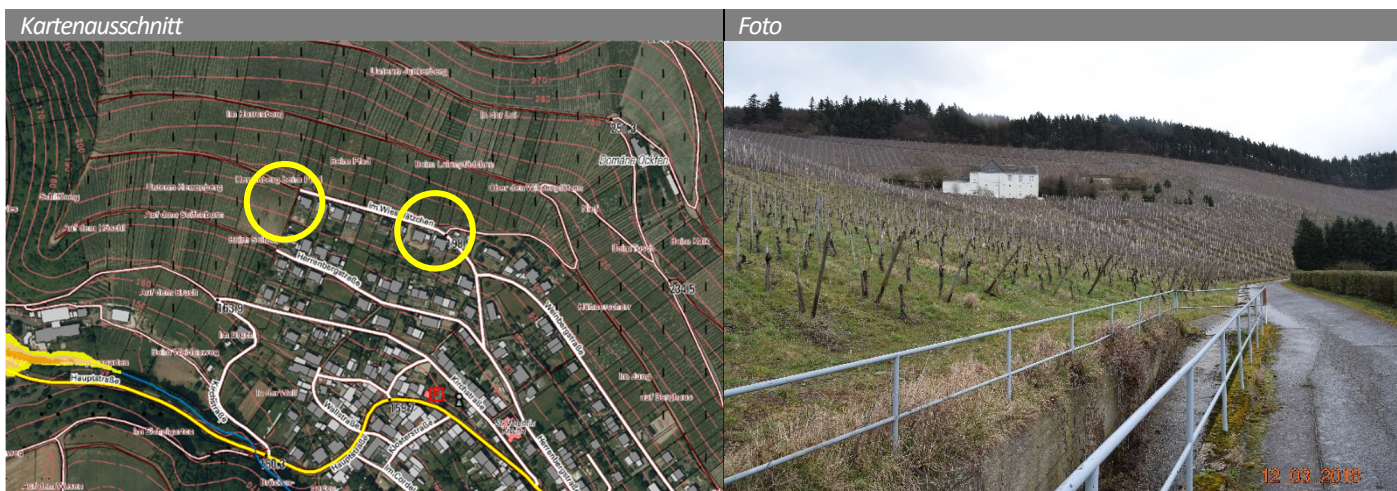
<i>Zielsetzung</i>	<p>Die Zuständigkeit für das Gewässer soll abgestimmt und festgelegt werden, sodass notwendige Unterhaltungs- und Verbesserungsmaßnahmen durch den Zuständigen umgesetzt werden können. Im Rahmen des anstehenden Bodenordnungsverfahren sollen die bekannten Missstände berücksichtigt und die Situation bei zukünftigen Starkregenereignissen verbessert werden.</p>

<i>Maßnahmen</i>	<i>Beschreibung</i>	<i>Zuständigkeit</i>	<i>Umsetzung</i>
	Klärung der Zuständigkeit für das verlegte und teilweise offen geführte Gewässer	VG/ OG	kurzfristig
	Regelmäßige Kontrolle und Unterhaltung des Geröllfangs sowie der Einlässe in die verrohrten Gewässerabschnitte	OG	regelmäßig
	Bauliche Optimierung des Geröllfangs und Schrägrechens	OG	kurzfristig
	Offenlegung des Gewässers und Nutzung der bestehenden Verrohrung als Notentlastung; Berücksichtigung eines Notabflussweges im Starkregenfall	VG/ OG	mittelfristig
	Integration einer wasserbaulichen Maßnahme am Gewässer sowie zur Neuordnung der bestehenden Situation in das bevorstehende Bodenordnungsverfahren der Gemeinde; Neuordnung der Außengebiets- und Oberflächenentwässerung	OG / DLR	kurzfristig
	Überprüfung und Sicherstellung der Eigenvorsorge gegen Starkregenabfluss und Kanalrückstau	Anlieger	kurzfristig
	Zustandserfassung der Bachverrohrung durch Kamerabefahrung zur Sicherstellung des ordnungsgemäßen baulichen und funktionsfähigen Zustandes	VG	kurzfristig

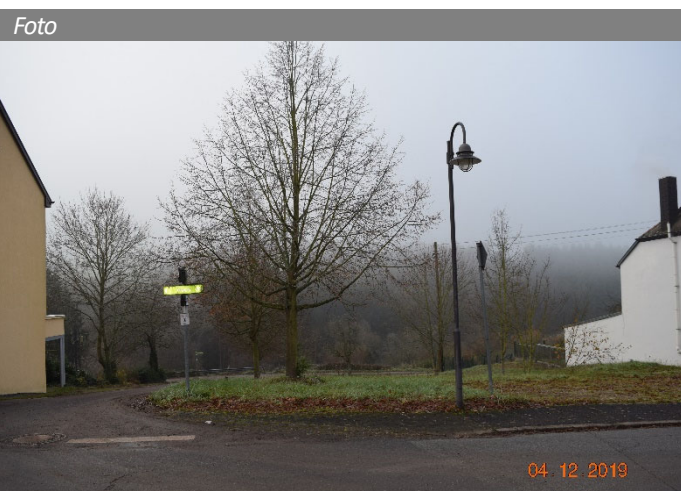
**Problemstellung** Am oberen Ende der Bocksteinstraße bestehen Einläufe am Wirtschaftsweg, die bei Starkregen bereits durch Geschiebe zugesetzt waren, wodurch es zu Wasserabfluss in die Ortslage kam. Die Verrohrung der Einlässe führt unter dem Friedhof hindurch. Der bestehende Kanal in der Bocksteinstraße soll saniert werden (aktuell Mischsystem), auch aufgrund verstärkt auftretender Kanalüberlastung.

**Zielsetzung** Um die Situation für zukünftige Ereignisse zu entschärfen, könnte durch Herrichtung des Notabflussweges die Gefährdung für die angrenzende Bebauung reduziert werden. Eine Option wäre es, das Wasser entlang der Bocksteinstraße zu führen und über die Hauptstraße (K 137) und die unterhalb anschließende Brachparzelle bzw. den neben liegenden Fußweg in Richtung des Ockfener Baches abzuleiten. Als Alternative wäre zu prüfen, das am Einlass des Wirtschaftsweges überschüssige Wasser entlang des Friedhofes in Richtung des Gewässers abzuleiten.

Maßnahmen	Beschreibung	Zuständigkeit	Umsetzung
	Herstellung eines Notabflussweges entlang der Bocksteinstraße, über die Hauptstraße und weiter über die Straße Im Cordel bzw. die nebenliegende Grünfläche in den Ockfener Bach; alternativ entlang des Friedhofes	OG/ Straßenbauasträger	langfristig
	Regelmäßige Kontrolle und Reinigung des Einlaufrosts am oberen Ende der Bocksteinstraße	OG	regelmäßig
	Überprüfung und Sicherstellung der Eigenvorsorge gegen Starkregenabfluss und Kanalrückstau	Anlieger	kurzfristig

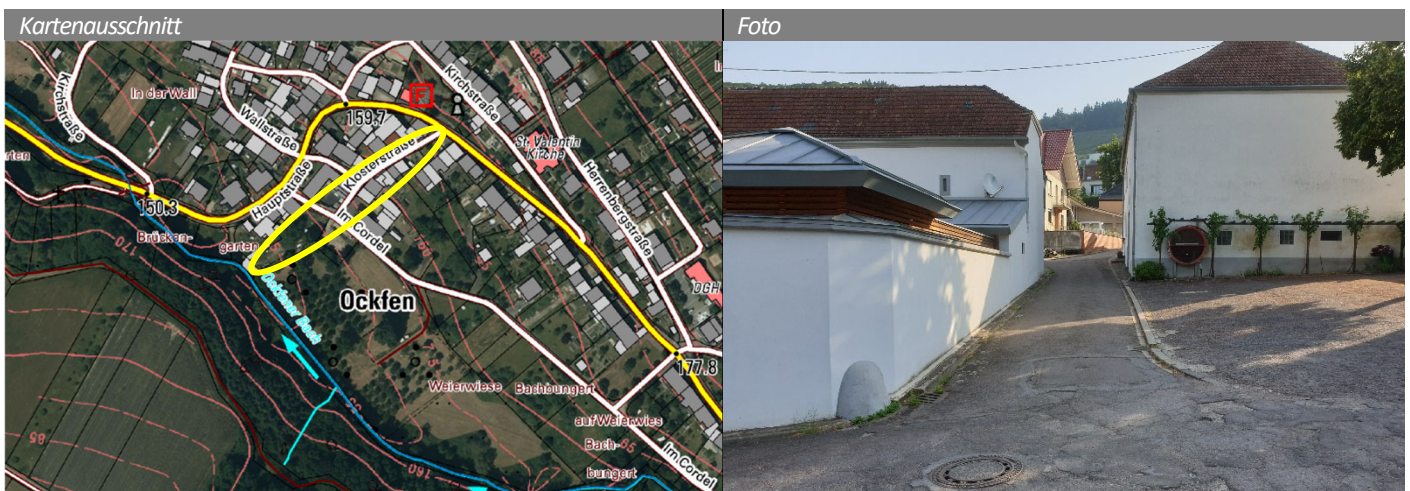
Ortsgemeinde	Ockfen	Ortslage	Ockfen	Code	OCK_04	Kennzeichnung	<b>4</b>
Bereich	<b>Notabflussweg Klosterstraße</b>						
Problemstellung	Die Klosterstraße und auch das Teilstück Im Cordel sollen ausgebaut werden. Nach Starkregen kam es bereits zu Wasserabfluss in der Hauptstraße (K 137) sowie in der Klosterstraße.						
Zielsetzung	Im Zuge der laufenden Straßenplanungen sollte der Starkregenabfluss bereits berücksichtigt werden, auch unter der Beachtung von Wasserabfluss der Hauptstraße in die Klosterstraße. In gemeinsamer Abstimmung mit dem für den Straßenausbau beauftragten Planungsbüro sowie der Verbands- und Ortsgemeinde, wurden entsprechende Maßnahmen zur Herstellung einer Notwasserableitung in den Ockfener Bach besprochen und festgehalten. Bei zukünftigem Ausbau der Hauptstraße soll die Querneigung entsprechend so hergestellt werden, dass bei Starkregen der Notabflussweg in der Klosterstraße beaufschlagt werden kann.

Maßnahmen	Beschreibung	Zuständigkeit	Umsetzung
	Herstellung eines Notabflussweges in der Klosterstraße bei der anstehenden Straßenbaumaßnahme: <ul style="list-style-type: none"> <li>Anlegen eines negativen Dachprofils in der Klosterstraße</li> <li>Ableitung des Wassers über die Parkplatzzufahrt der Lebenshilfe</li> <li>Modellierung einer Mulde zur Wasserführung über das unterhalb liegende Wiesengrundstück in den Ockfener Bach, unter Betrachtung und Berücksichtigung der Höhenverhältnisse und der hydraulischen Kapazität des Gewässers</li> </ul>	Straßenbaulastträger	kurzfristig
	Überprüfung und Sicherstellung der Eigenvorsorge gegen Starkregenabfluss und Kanalrückstau	Anlieger	kurzfristig

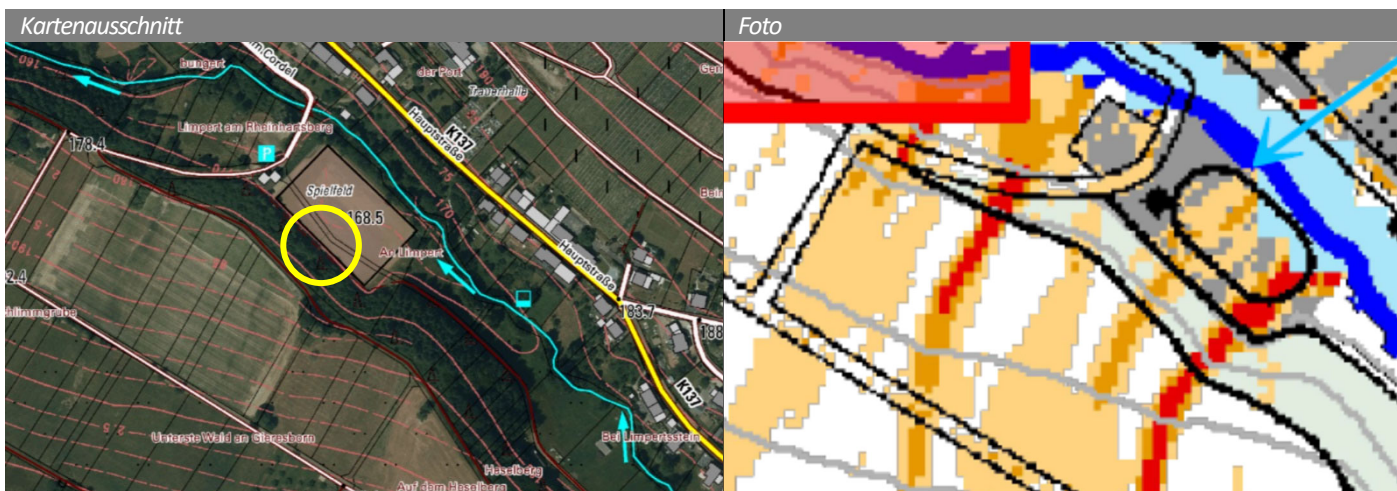
Ortsgemeinde	Ockfen	Ortslage	Ockfen	Code	OCK_05	Kennzeichnung	5
Bereich	Sportplatz						
Problemstellung	Der Verlauf des Ockfener Baches entlang des Sportplatzes macht keine Probleme, nach Auskunft der Ortsgemeinde aber wird der Sportplatz bei Starkregenereignissen durch das oberhalb liegende Außengebiet überflutet. Hierbei werden erhebliche Bodenmassen aus den landwirtschaftlichen Nutzflächen (derzeit Maisanbau) erodiert und auf dem Sportplatz abgelagert.						
Zielsetzung	Definiert wurden Maßnahmen zur Ableitung des Wassers oberhalb des Sportplatzes. Wichtig ist die Anpassung der landwirtschaftlichen Nutzung oberhalb des Sportplatzes. Wenn eine ackerbauliche Nutzung erhalten bleibt, sollte auf erosionsgefährdete Kulturen verzichtet werden, die Hanglängen verkürzt werden und konservierende Bodenbearbeitung mit Mulchsaat oder Direktsaat durchgeführt werden. Andernfalls würden die erodierten Bodenmassen den angelegten Abfanggraben sofort zusedimentieren und damit die Wirkung aufheben. Weiterhin ist zu klären ob die Privatanlieger im Bereich des Ockfener Baches einer Beanspruchung ihrer Grundstücke durch temporäre Wasserführung zustimmen.

Maßnahmen	Beschreibung	Zuständigkeit	Umsetzung
	<ul style="list-style-type: none"> <li>Anlage eines Abfanggrabens ggfs. mit Leitdamm talseitig des oberhalb der Böschung gelegenen Wirtschaftsweges (Erdweg) mit beidseitigem Gefälle (Sohlbreite ca. 1 Meter, Tiefe ca. 0,70 m, Breite Oberkante Böschung ca. 2 Meter)</li> <li>Führung des Abfanggrabens beidseitig bis hinter den Sportplatz, im Bereich asphaltierter Wirtschaftsweg Anlage Furt</li> <li>Anlage einer flachen begrüntem Geländemulde im Privatgelände zum Ockfener Bach hin. Die Mulde kann so flach ausgezogen sein, dass die gegenwärtige Nutzung nicht nachteilig verändert wird.</li> </ul>	OG	kurzfristig
